## Comune di Cento

**Manufatti di attraversamento di canali consortili con tubi  
multipiastra autoportanti a sezione ribassata**

**VALUTAZIONE STATICA MANUFATTI ESISTENTI**

**RELAZIONE TECNICA DI CALCOLO**

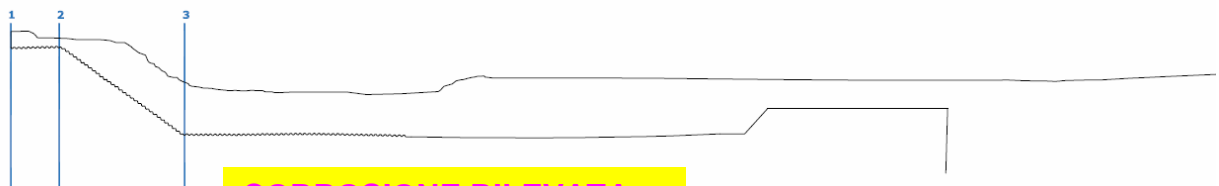
**TUBO FINSIDER A CENTO LOC. CORPORENO – SP6 VIA ALBERELLI**

**MINIMO SPESSORE RILEVATO**

**CORROSIONE RILEVATA**

D'altro canto, in certi punti vengono rilevati spessori <4.2 mm, ma non si scende mai sotto i 3.7 mm fatta esclusione di un punto dove si arriva a 3.3mm e si segnala la presenza di corrosione.

Si ritiene comunque necessario provvedere con la massima urgenza alla riparazione del punto dove si è verificata la corrosione della tubazione: nella Sezione 1 punto A del manufatto sito in località Corporeno, via Alberelli.

In quel caso specifico dovrà essere posta in opera una nuova lamiera con le medesime caratteristiche di quella esistente al fine di evitare fenomeni di corrosione galvanica.

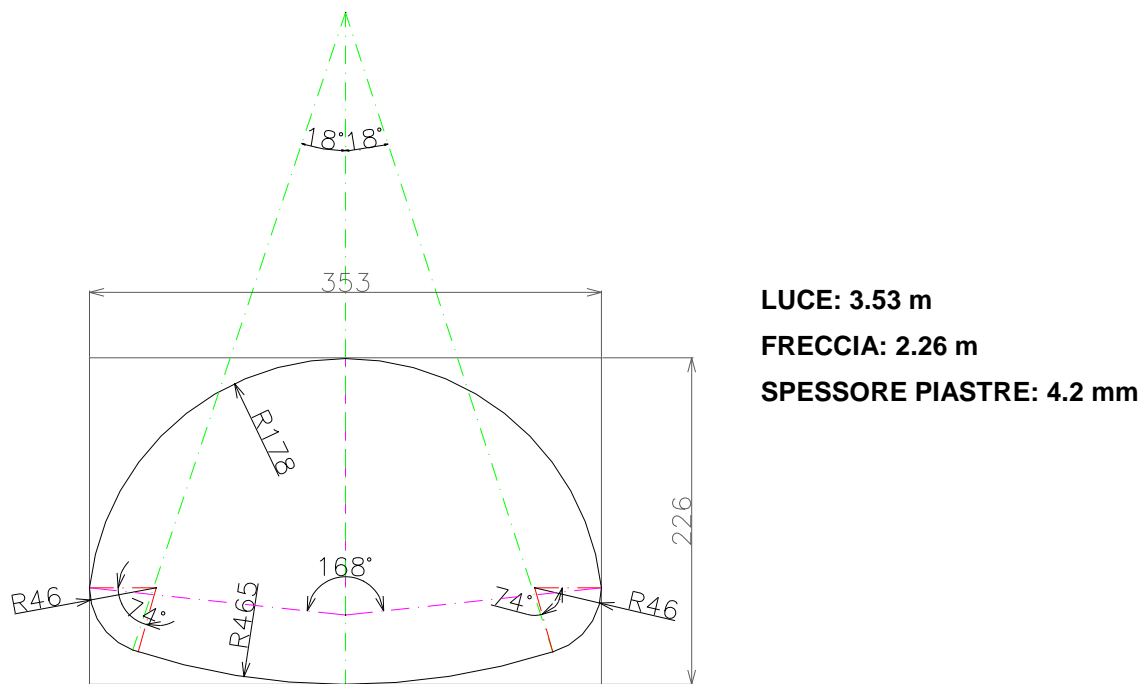
Figura 2: Sezione finsider di progetto - ricostruzione da progetto dell'epoca

La sezione trasversale del tubo è la medesima per tutti i manufatti ed è stata ricostruita in Figura 2.
