**Dipartimento Scienze della Vita e Biotecnologie
Università degli Studi di Ferrara**

data 16/9/16

Oggetto: segnalazione di fauna ittica in difficoltà nel canale/idrovora Mazzore 1R, 3R, comune di Fiscaglia.

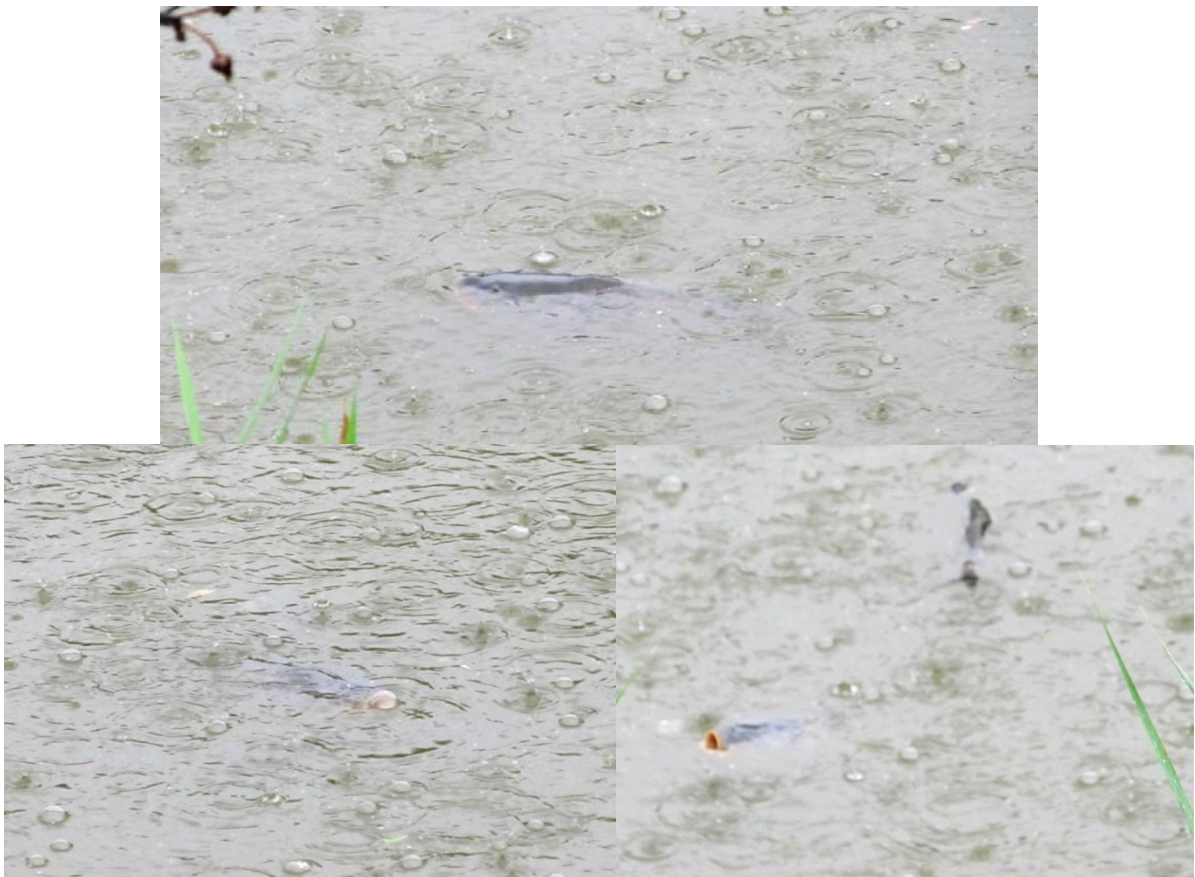
Al momento del sopralluogo sono stati rilevati 2 esemplari morti di carpa comune a circa 50 m a monte dell'impianto idrovoro e un totale di circa 30 esemplari sia di (*Ciprynus carpio*) che di carassio (*Carassius auratus*) in stato di stress esclusivamente lungo il tratto di canale Mazzore 1R (coordinate 44°48'38.75"N, 11°59'30.35"E) (Vedi allegato 1 e 2). La totalità degli esemplari censiti è risultato allo stadio adulto con taglie comprese tra 1 e 6 kg di peso

Visto le condizioni dei 2 corsi d'acqua ed il comportamento degli esemplari in stato di stress e boccheggianti in superficie, è stata effettuata una misura dell'ossigeno disciolto, con sonda multiparametrica:

- nel tratto di canale compreso tra l'idrovora e la immissioni delle acque dal canale Mazzore 3R, la percentuale di saturazione dell'ossigeno disciolto era compresa tra il 38,5% superficie e il 18,3% in prossimità del fondo, evidenziando una situazione di ipossia;
- nel tratto di canale Mazzore 1R a monte a monte dell'immissioni del canale Mazzore 3R tra 45,5% superficie e 22,1 % sul fondo, evidenziando condizioni di minor ipossia;

In base alla composizione specifica della fauna ittica rinvenuta, al comportamento degli esemplari in stato di stress ed ai dati raccolti fino ad ora, il fenomeno non può essere ascrivibile ad una situazione di scarsità idrica ma di acqua di scarsa qualità in entrambi i canali Mazzore 3R e 1R. Al momento del sopralluogo si segnala inoltre che tale fenomeno, era mitigato esclusivamente dall'attività dell'impianto idrovoro, che permetteva un aumento della movimentazione e ossigenazione delle acque. Pertanto, visto anche le condizioni di pioggia battente determinavano il funzionamento dell'impianto ed il ricambio idrico nel canale, al momento non risulta necessario attivare interventi di recupero degli esemplari, a meno di un aggravarsi del fenomeno nelle ore successive.

Allegato 2. Report fotografico relativo ad esemplari di carpa in stato di stress, riscontrato nel tratto di canale Mazzone 1R, Comune di Fiscaglia in data 16/9/16 (tratto in verde vedi allegato 1)
