RIPRISTINO STRUTTURALE PONTE PRAFITTA

PROGETTO ESECUTIVO

Riparazione locale del ponte stradale di Via Prafitta Bertolina sullo Scolo Fossa di Portomaggiore, nel territorio della frazione di Quartiere in confine fra i Comuni di Portomaggiore ed Argenta (FE)

RELAZIONE DI CALCOLO STRUTTURALE

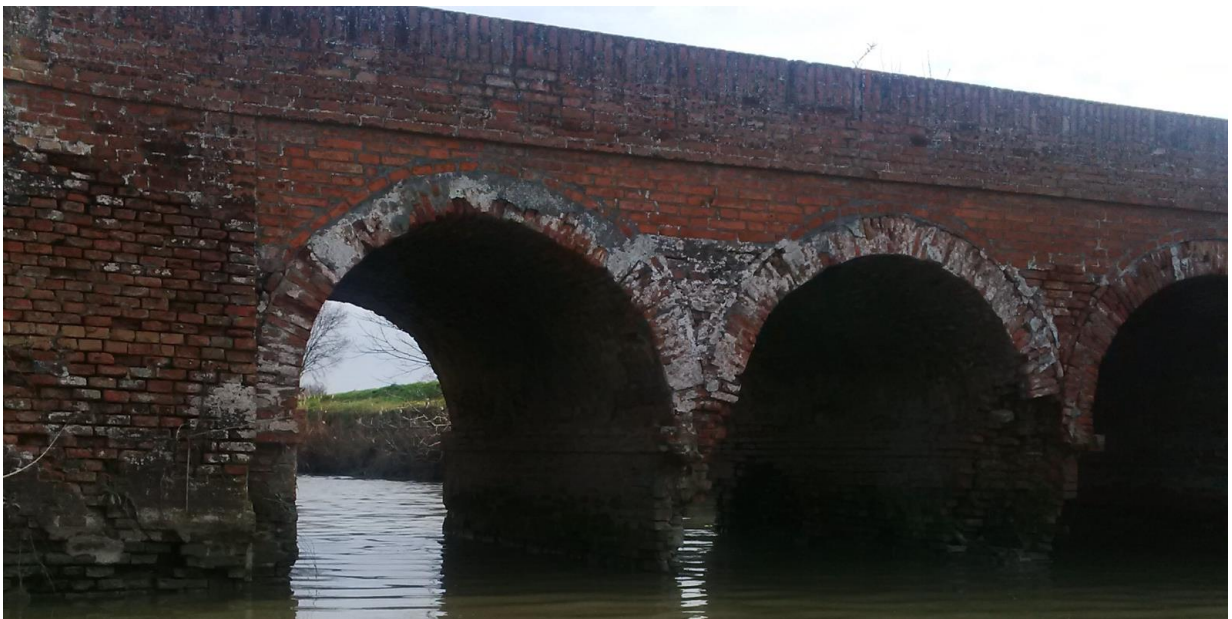
Figura 3: Ponte Prafitta visto da monte da sponda SX

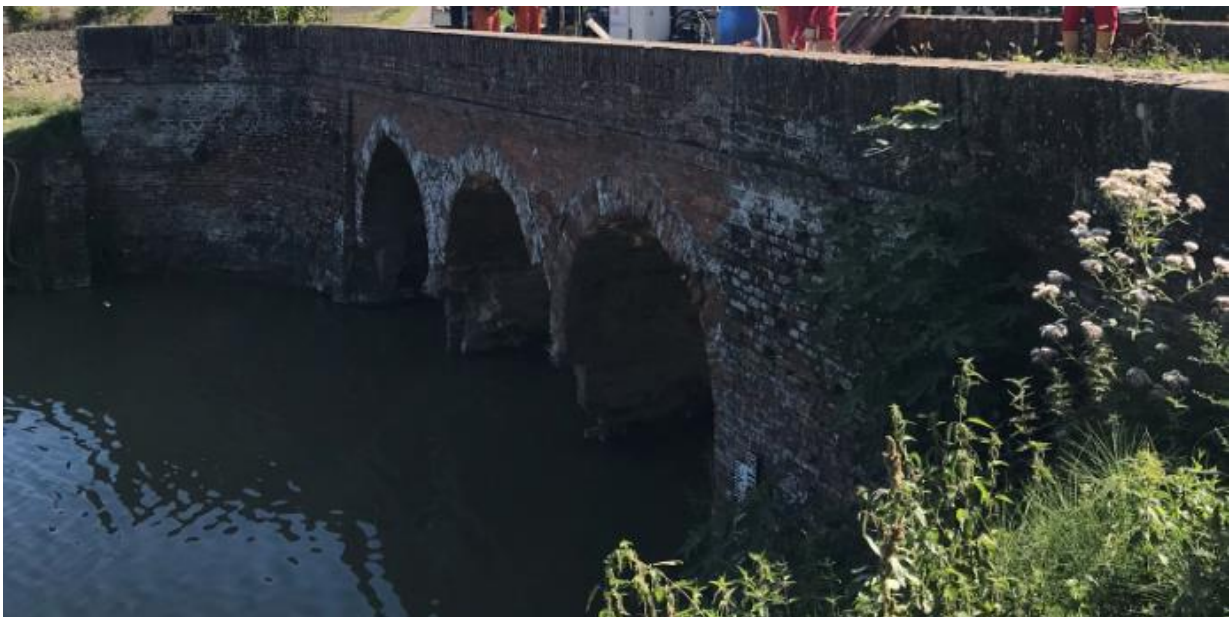
Figura 4: Ponte Prafitta visto da monte da sponda DX

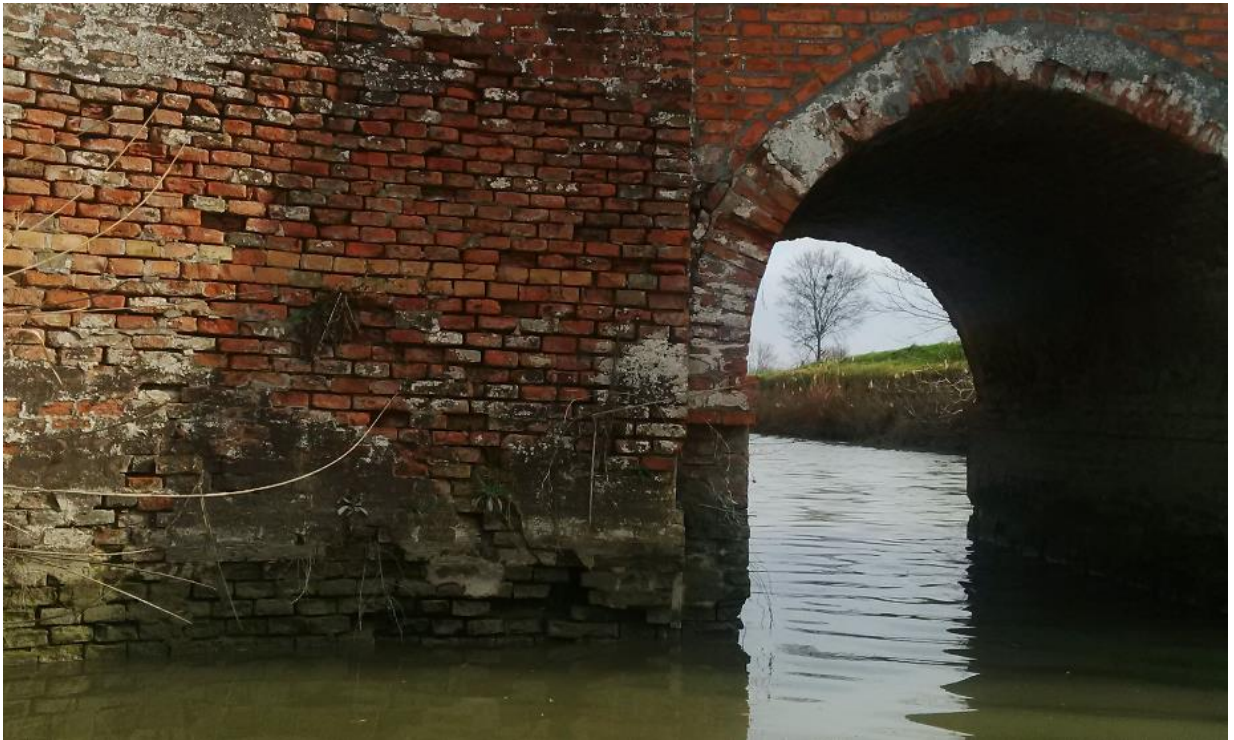
Figura 5: Dettaglio Spalla SX vista da monte

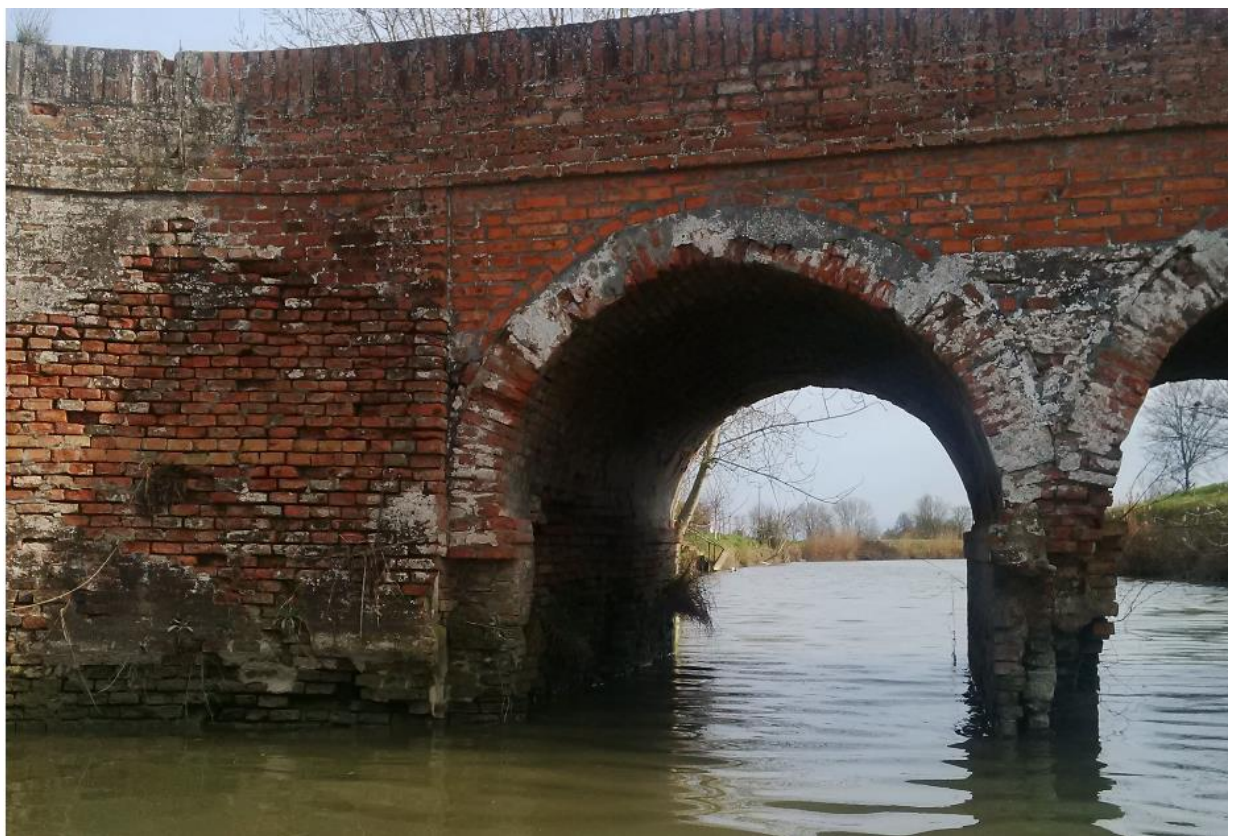
Figura 6: Dettaglio Spalla SX e prima arcata vista da monte

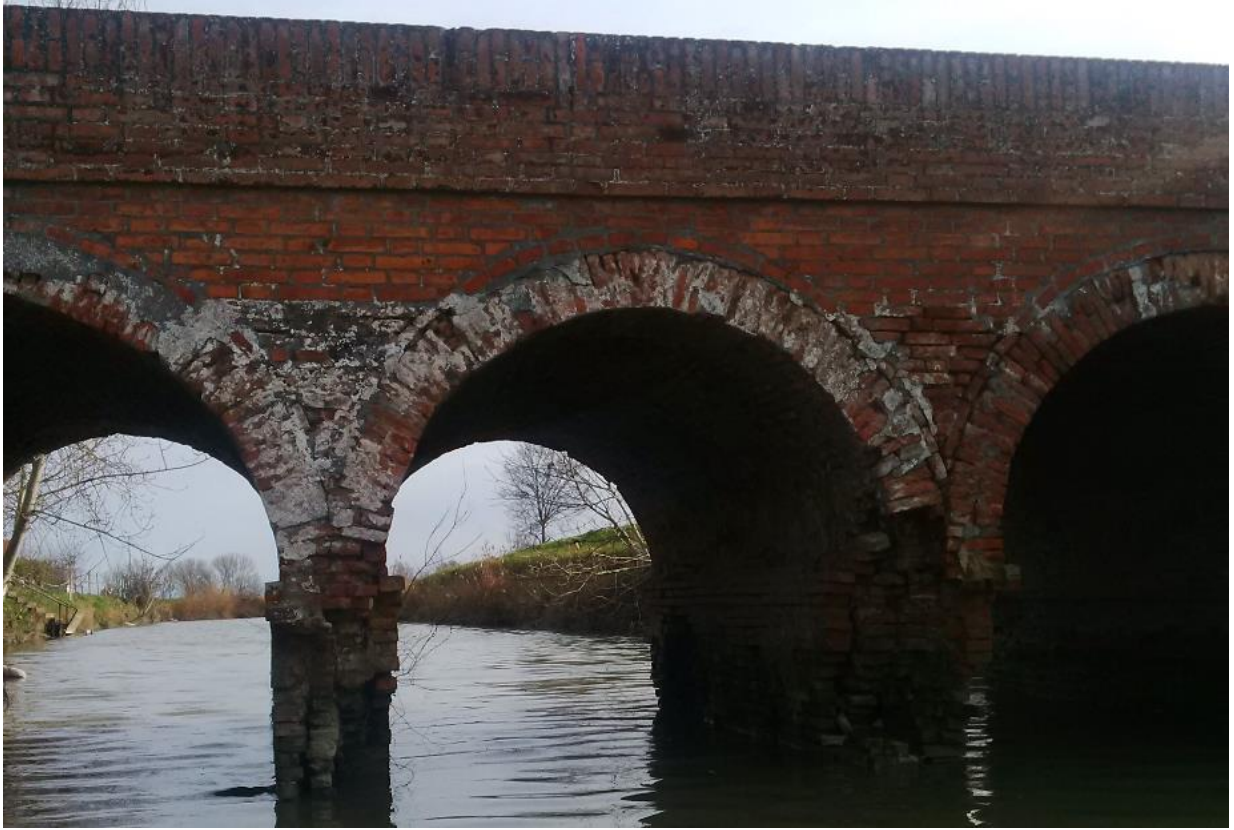
Figura 7: Dettaglio seconda arcata vista da monte

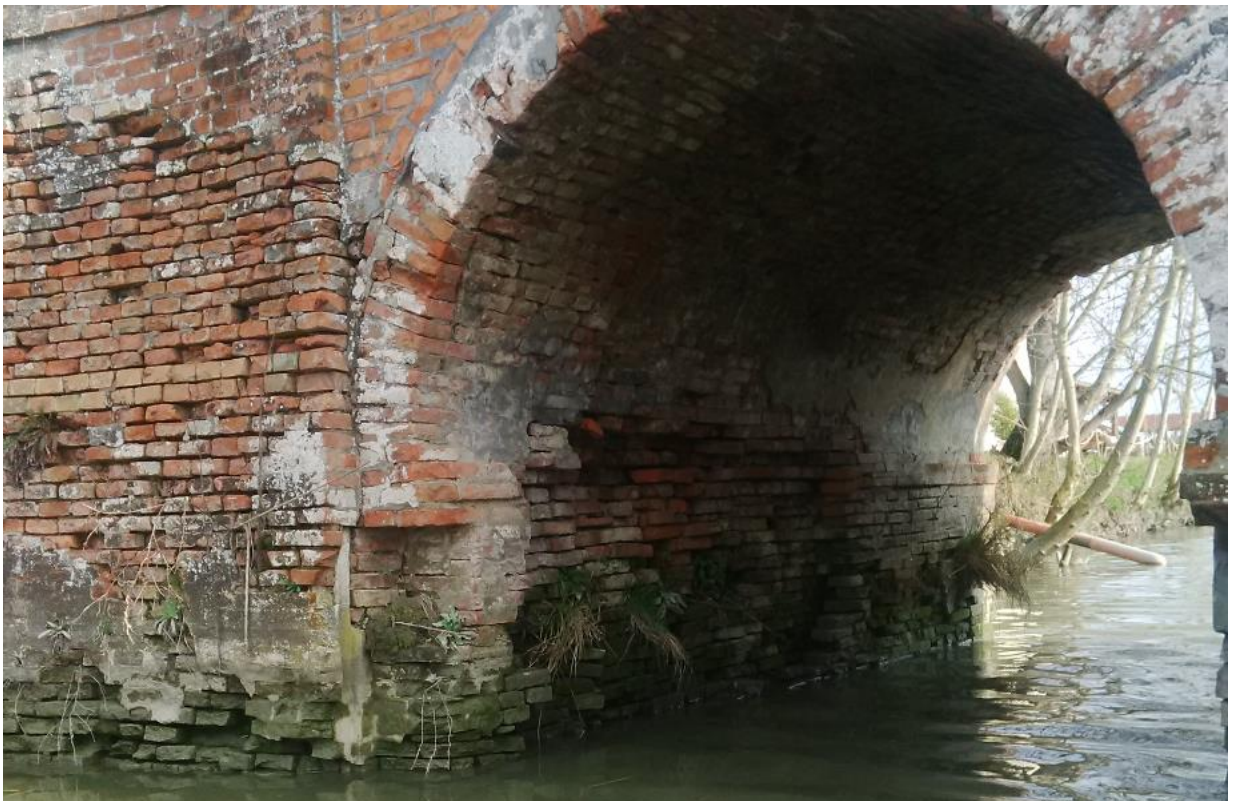
Figura 8: Dettaglio paramento spalla SX vista da monte

Le carenze nei giunti di malta si riscontrano anche a livello dei paramenti della spalla e nelle volte, per tutta la loro estensione. Le indagini hanno altresì registrato estese porzioni di muratura dove risulta distaccata la testa più esterna del paramento murario stesso, in particolare nelle spalle.

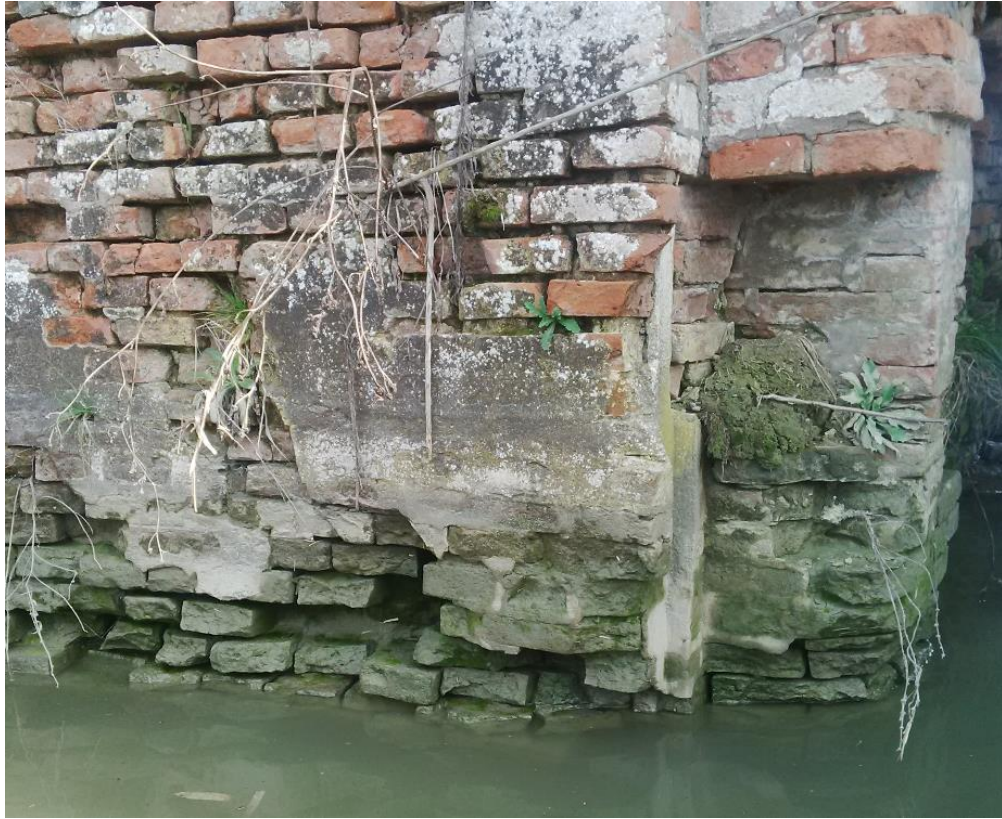
Figura 9: Dettaglio spalla SX vista da monte

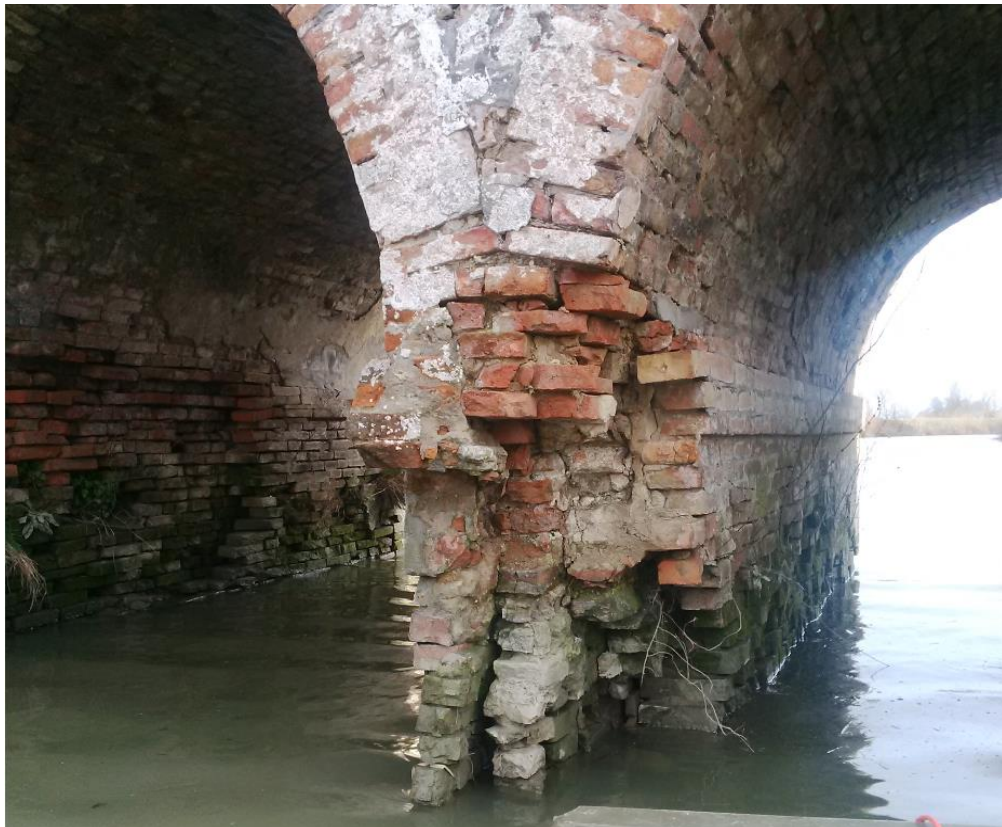
Figura 10: Dettaglio Pila 1 vista da monte

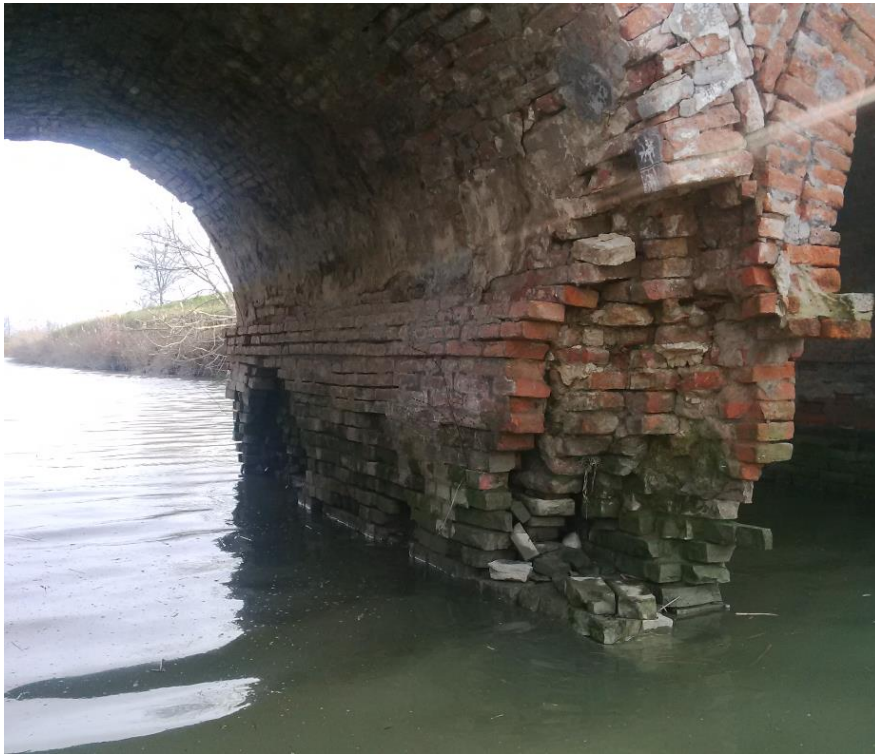
Figura 11: Dettaglio Pila 2 vista da monte

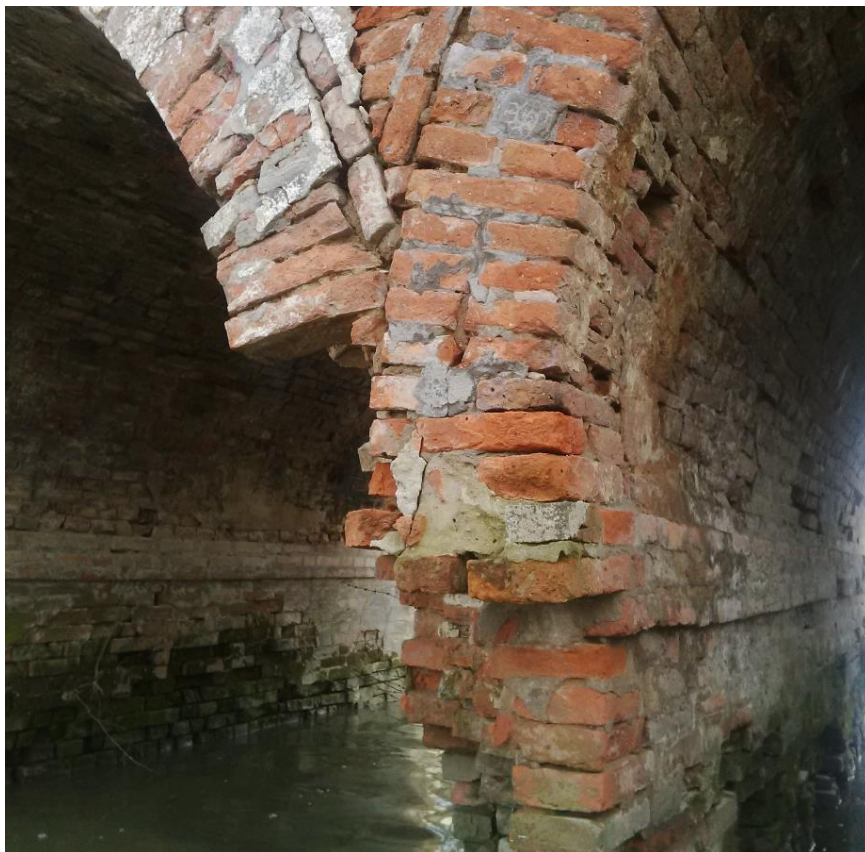
Figura 12: Dettaglio scarico archi su Pila 2

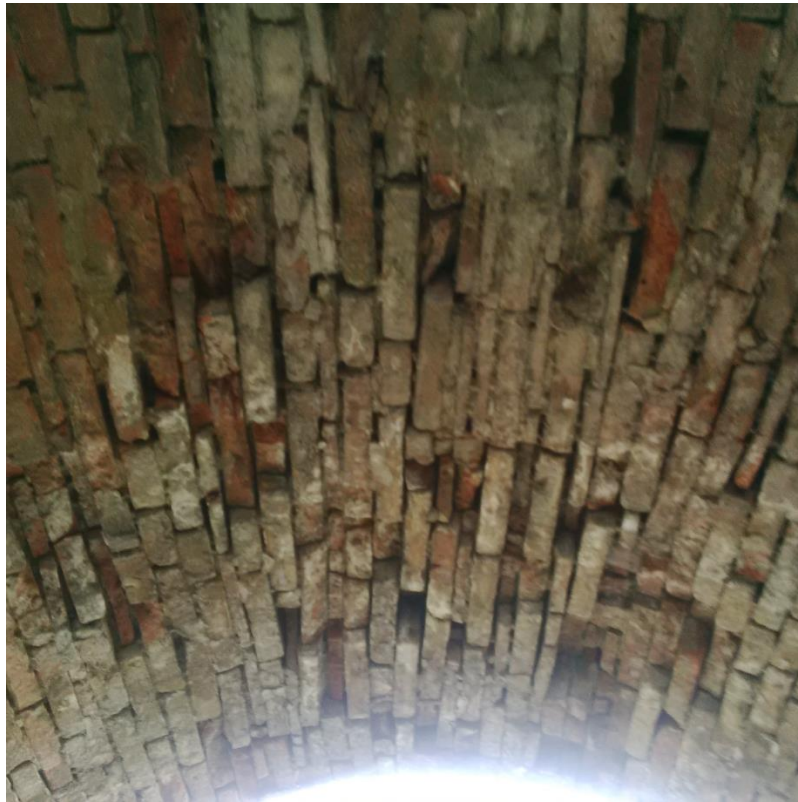
Figura 13: volta a botte prima arcata

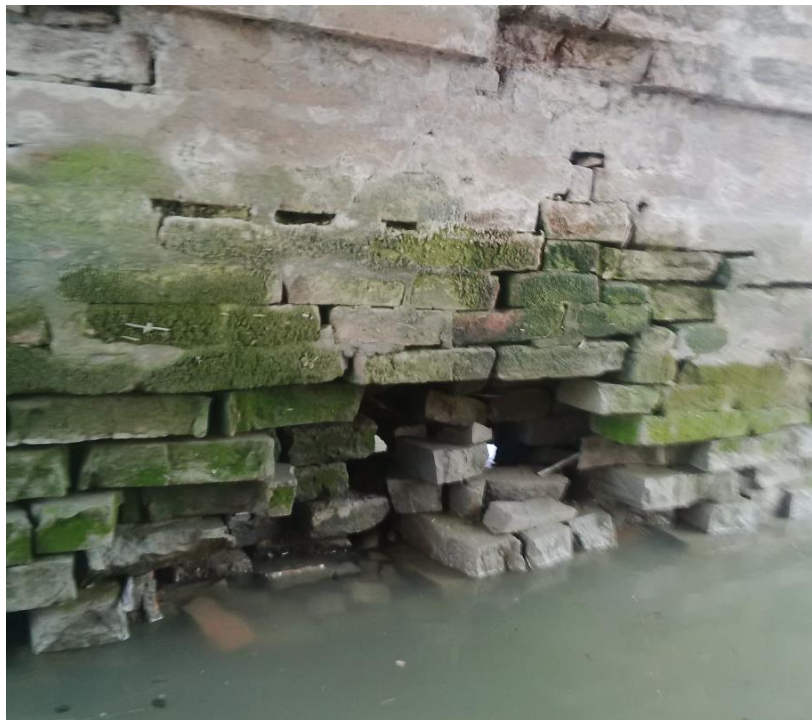
Figura 14: Dettaglio Pila 2 zona bagnasciuga

La zona maggiormente interessata è quella del bagnasciuga dove si verificano significativi ammanchi di materiale, in particolare nella zona lato monte delle pile maggiormente esposte all'azione idraulica del canale, e dilavamento dei giunti di malta.

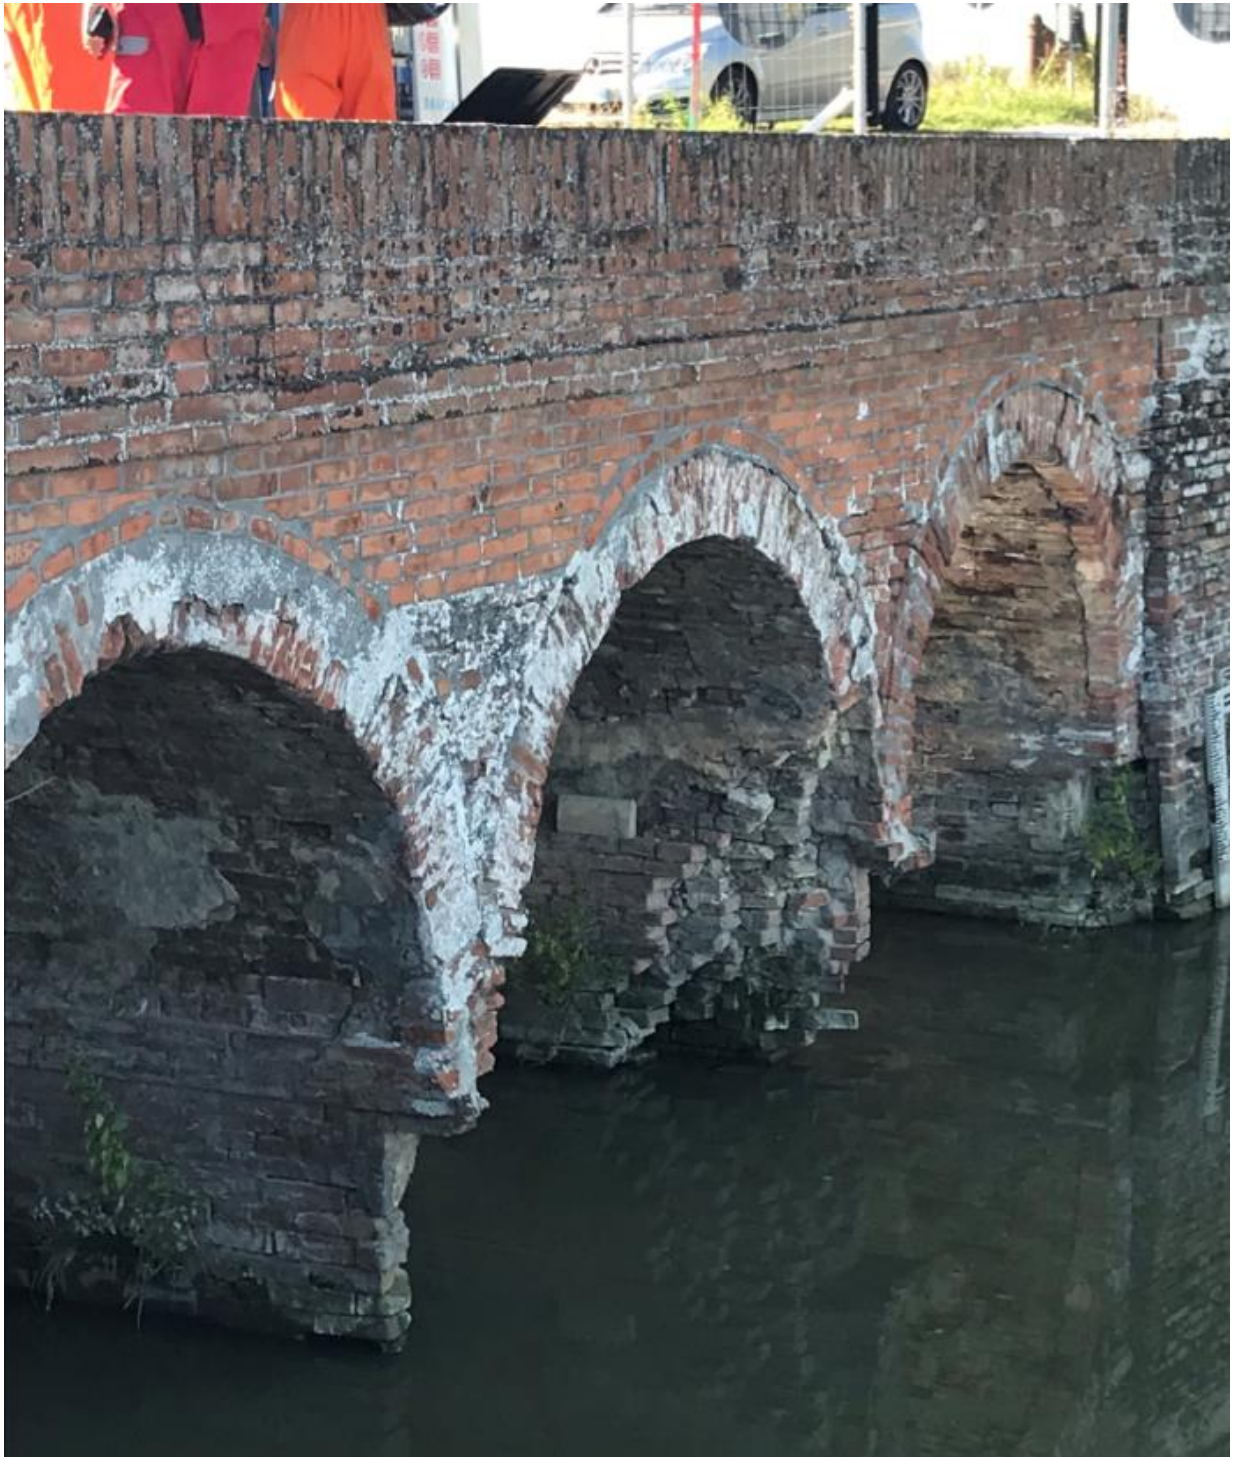
Figura 15: Prospetto visto da monte da sponda SX

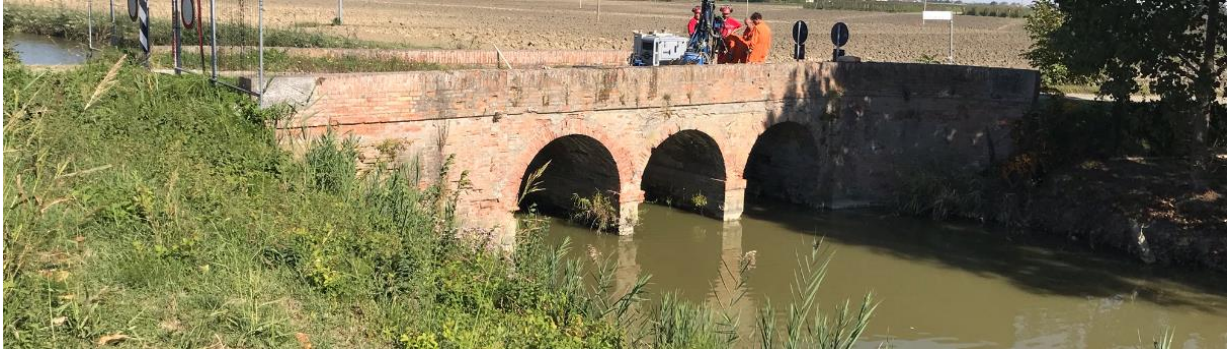
Figura 16: Prospetto visto da valle sponda DX

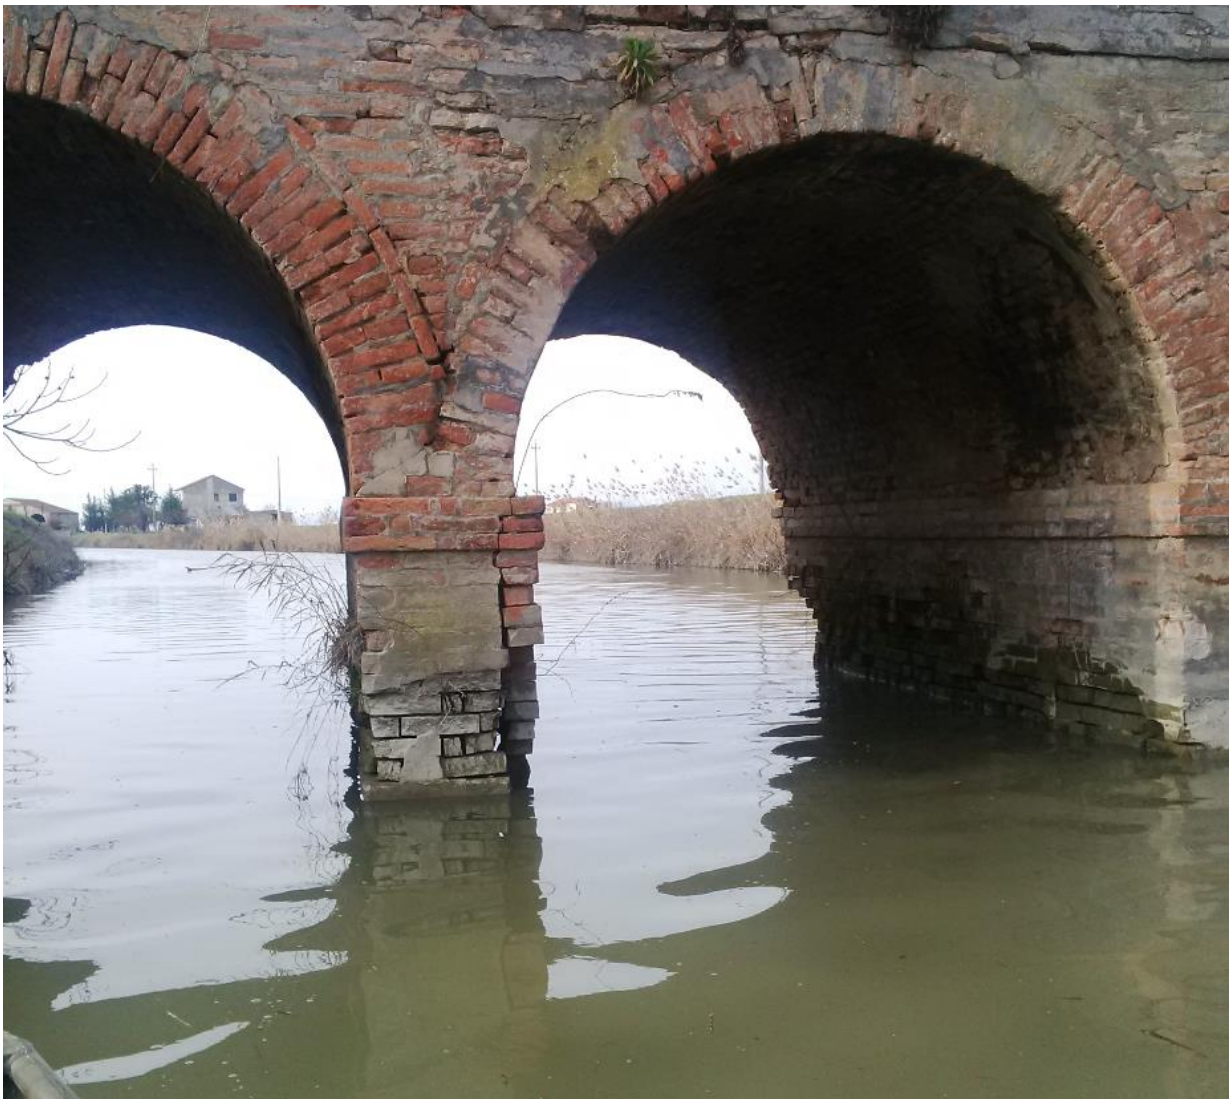
Figura 17: Pila 1 vista da valle

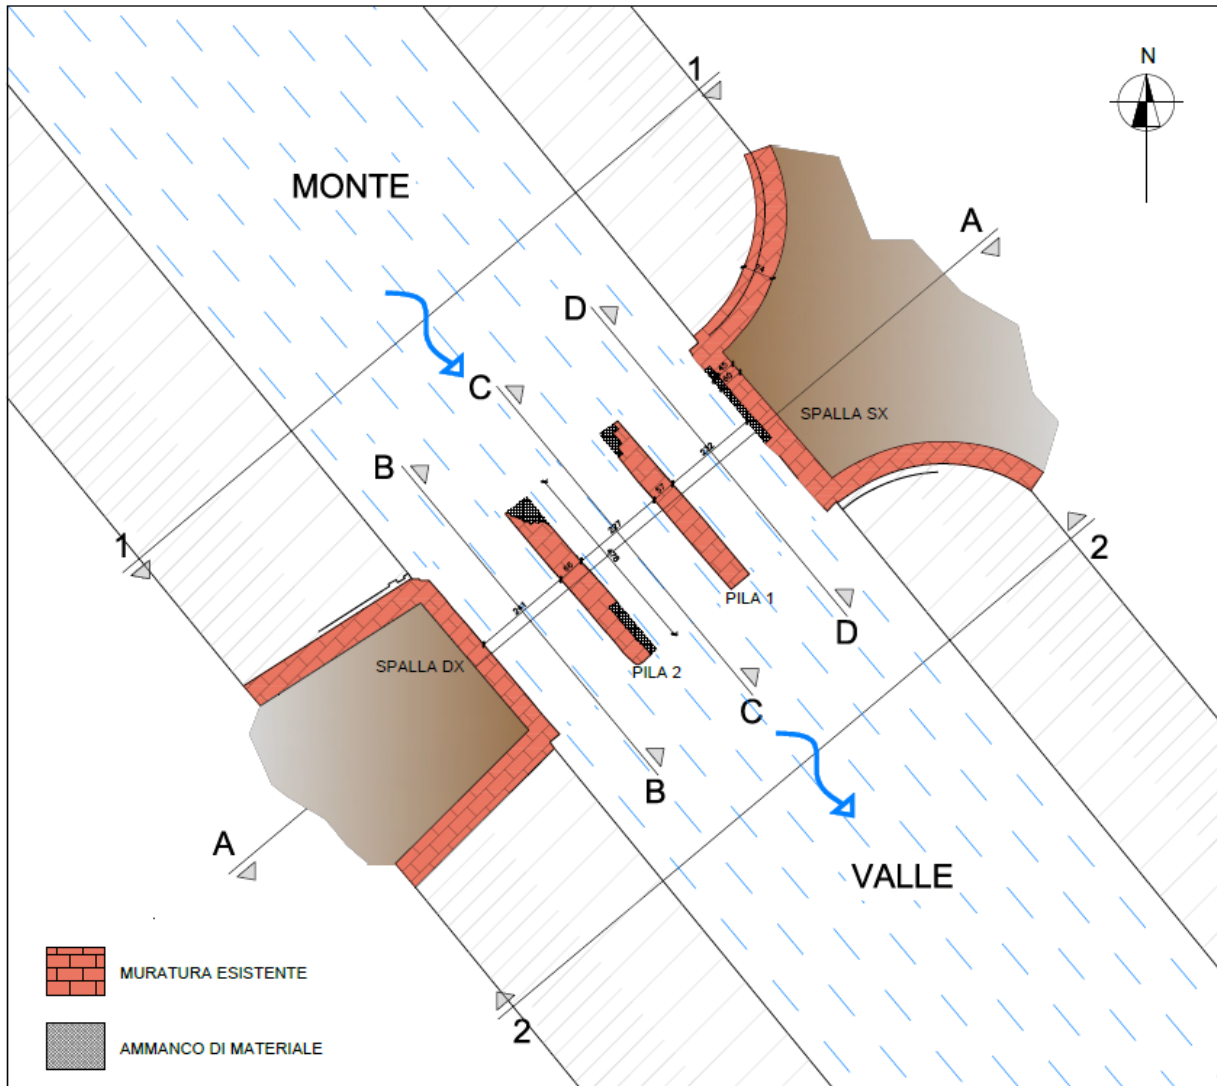
Figura 19: Estratto Planimetria SDF con individuazione degli ammanchi significativi
