RIPRISTINO STRUTTURALE PONTE PRAFITTA

PROGETTO ESECUTIVO

INDAGINI SPECIALISTICHE SULLE STRUTTURE IN MURATURA DEL PONTE STRADALE DI VIA PRAFITTA BERTOLINA DELLA FRAZIONE DI QUARTIERE (FE)

RAPPORTO CONCLUSIVO DI INDAGINE

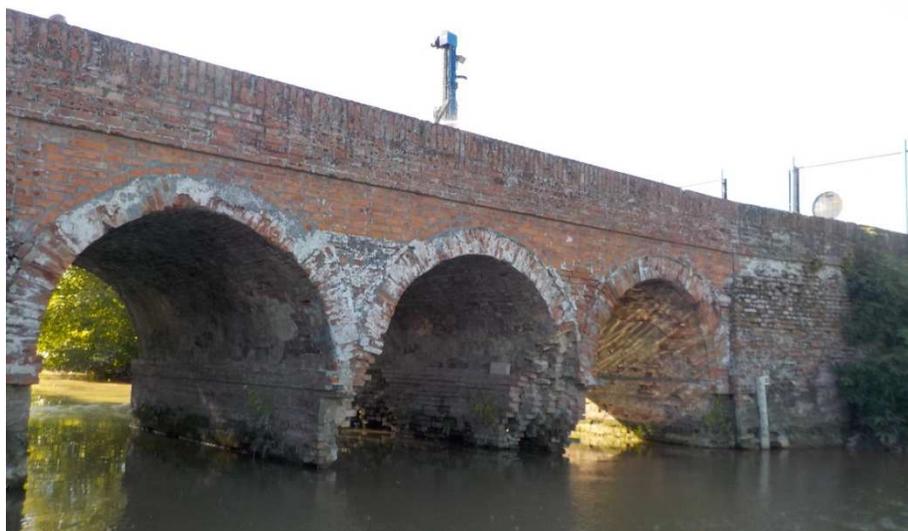
Figura 4: vista delle arcate costituenti l'opera

L'opera versa in un avanzato stato di degrado, specialmente nelle zone a diretto contatto con l'acqua e l'ambiente aggressivo caratteristico dei corsi d'acqua, tale ammaloramento è esteso a tutto il manufatto. Le aree maggiormente interessate da tali fenomeni risultano concentrate sulle pile, sulle spalle e all'intradosso delle arcate a tutto sesto.

Si rileva la mancanza di un buon numero di elementi resistenti in accoppiata ad un esteso fenomeno di dilavamento dei giunti di malta.

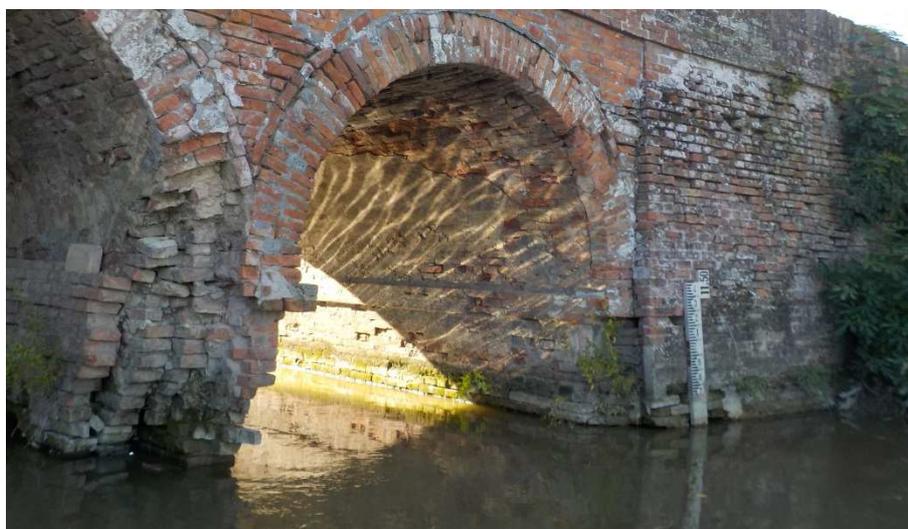
Figura 5: vista di una delle spalle e di una delle pile

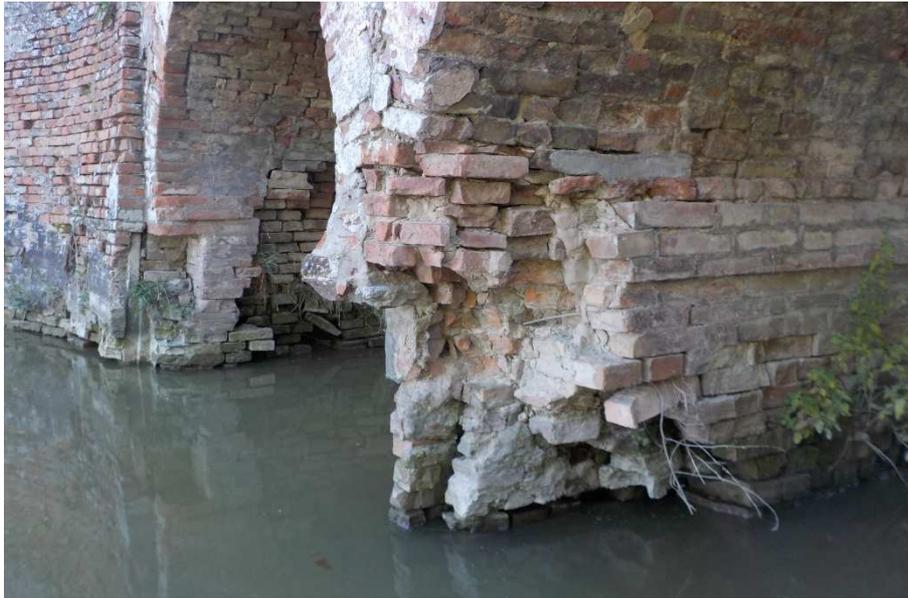
Figura 6: vista di una delle pile

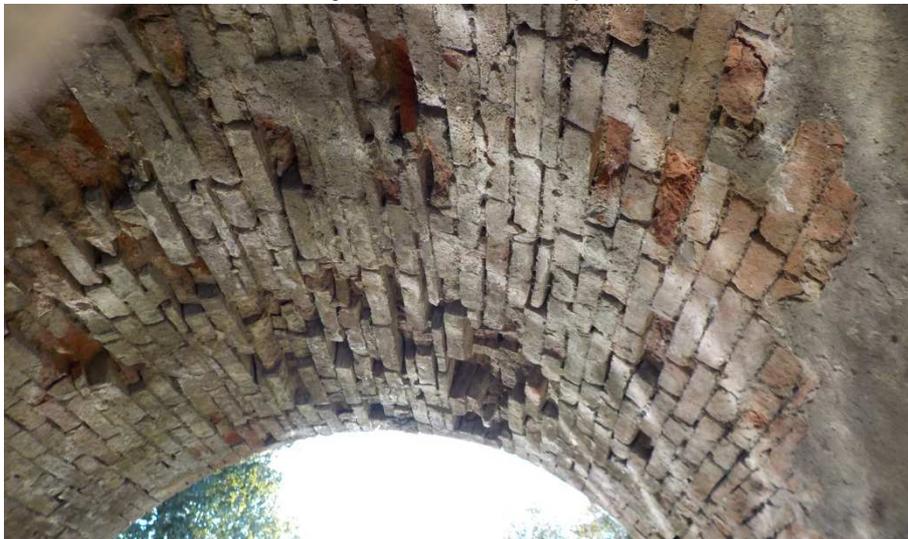
Figura 7: vista dell'intradosso di una delle volte

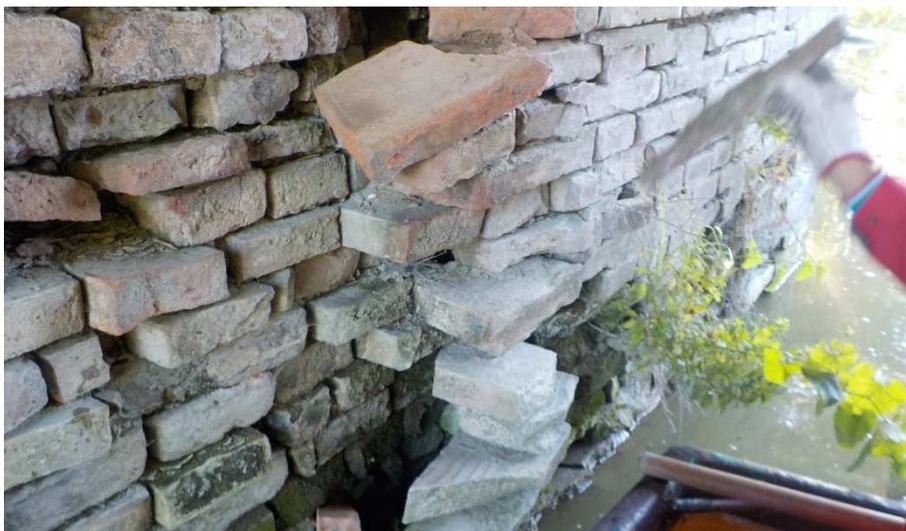
Le indagini hanno evidenziato estese porzioni di muratura dove risulta distaccata la testa più esterna del paramento murario stesso: in queste zone si registra il maggior numero di elementi mancanti e l'estremo degrado dei corsi di malta, si è proceduto con la determinazione dell'estensione di tale fenomeno. Le immagini seguenti riportano quanto appena descritto.

Figura 8: porzione di muratura con distacco della testa più esterna – vista di una delle spalle

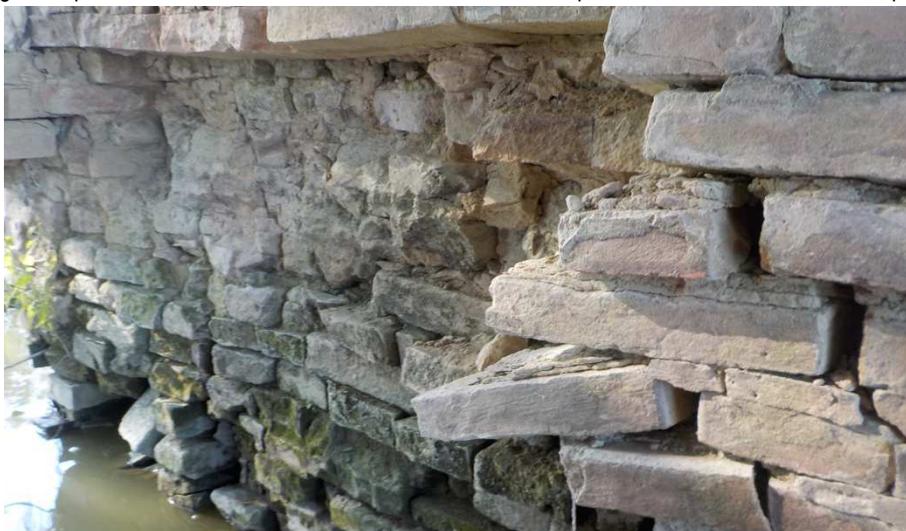
Figura 9: porzione di muratura con distacco della testa più esterna – vista di una delle pile

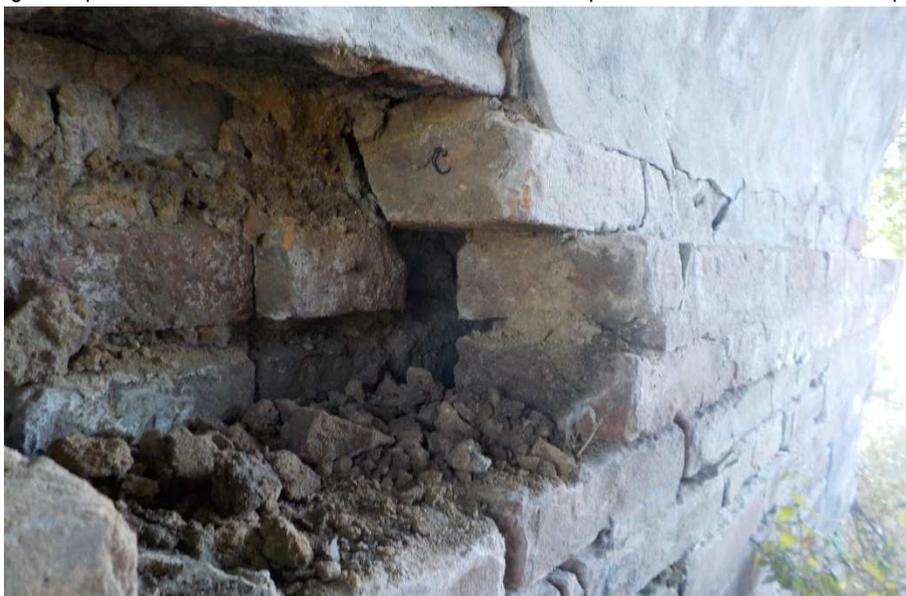
Figura 10: porzione di muratura con distacco della testa più esterna – particolare

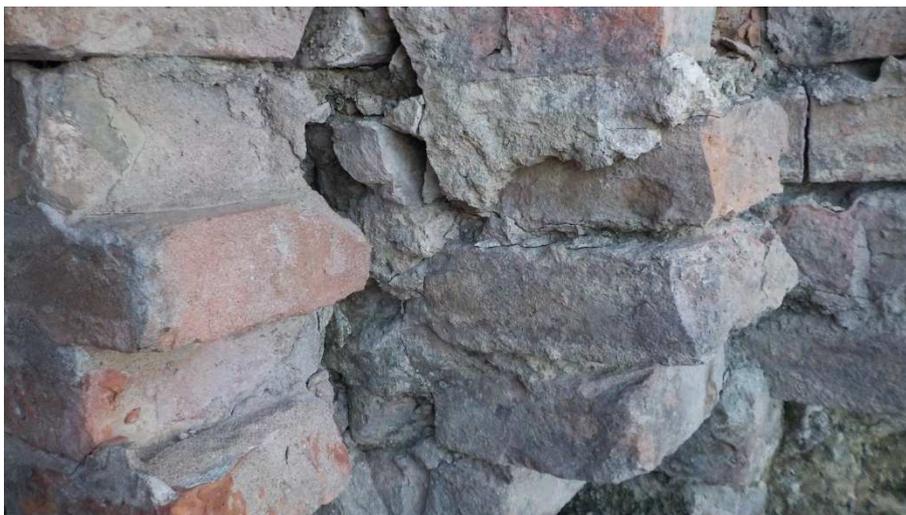
Figura 11: porzione di muratura con distacco della testa più esterna – particolare

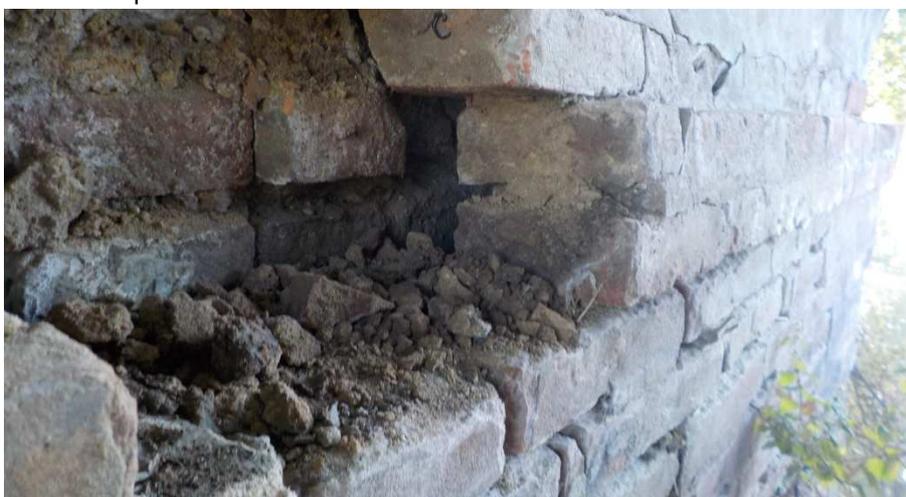
I giunti di malta risultano dilavati in quelle porzioni di muratura bagnate dalle acque dello Scolo Fossa di Portomaggiore e distaccati per erosione nelle zone dell'intradosso delle volte.

Figura 12: vista di porzione di malta fortemente deteriorata

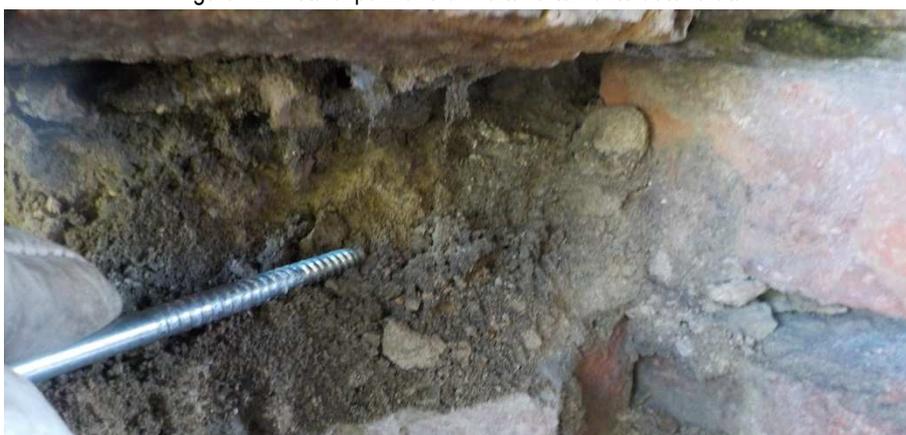
Figura 13: vista di porzione di malta fortemente deteriorata

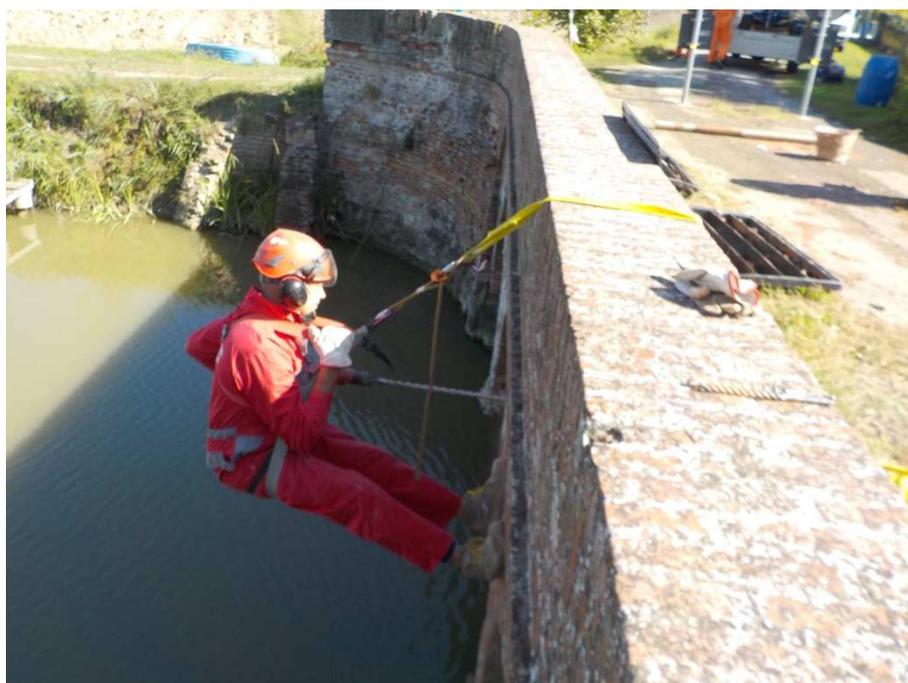
- **Foro A** → *Muro di testata della spalla SX* → spessore complessivo 45cm;
- **Foro B** → *Muro laterale della spalla SX* → spessore complessivo 80cm;
- **Foro C** → *Muro laterale impalcato (si veda Figura 15)* → spessore complessivo 45cm.

Figura 15: esecuzione di perforazione della parete laterale dell'impalcato

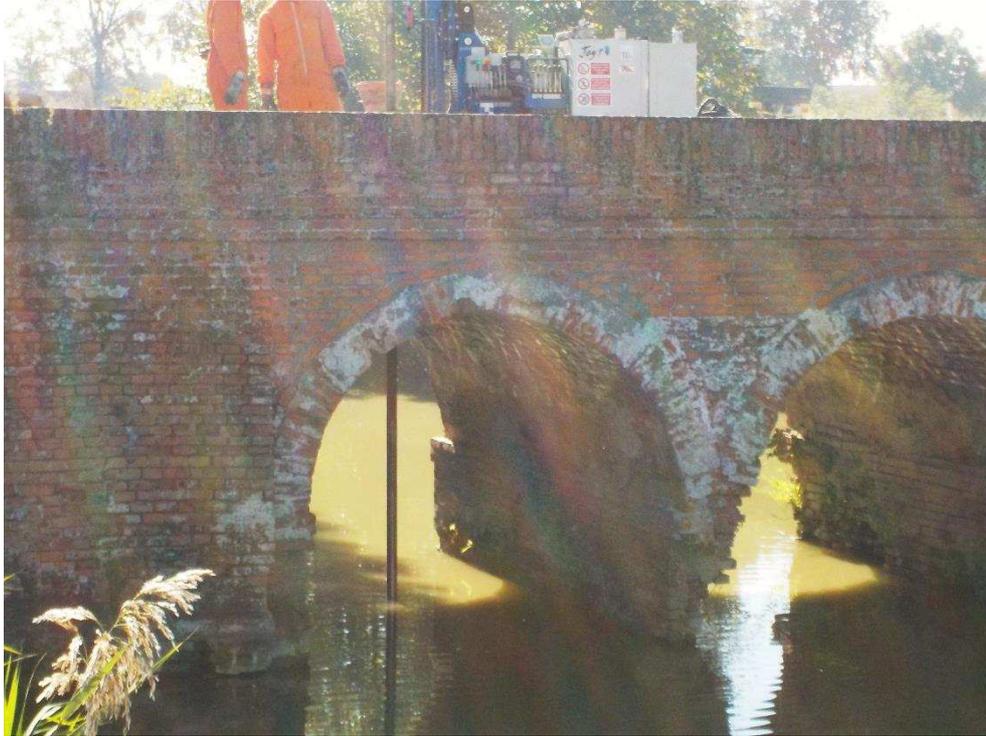
Figura 33: indagine sull'alveo dello scolo - sondaggio S2

Dall'indagine svolta si rileva la presenza di una lastra di protezione dell'alveo posta a 3,80m al di sotto dell'estradosso del ponte e di spessore totale di 300mm.
