### CANALE S. NICOLO' - MEDELANA 2

**Ripristino delle condizioni di stabilità arginale del canale San Nicolò - Medelana**

### Relazione Tecnica Generale

**R-3820-SNMST2-PE-01-01**

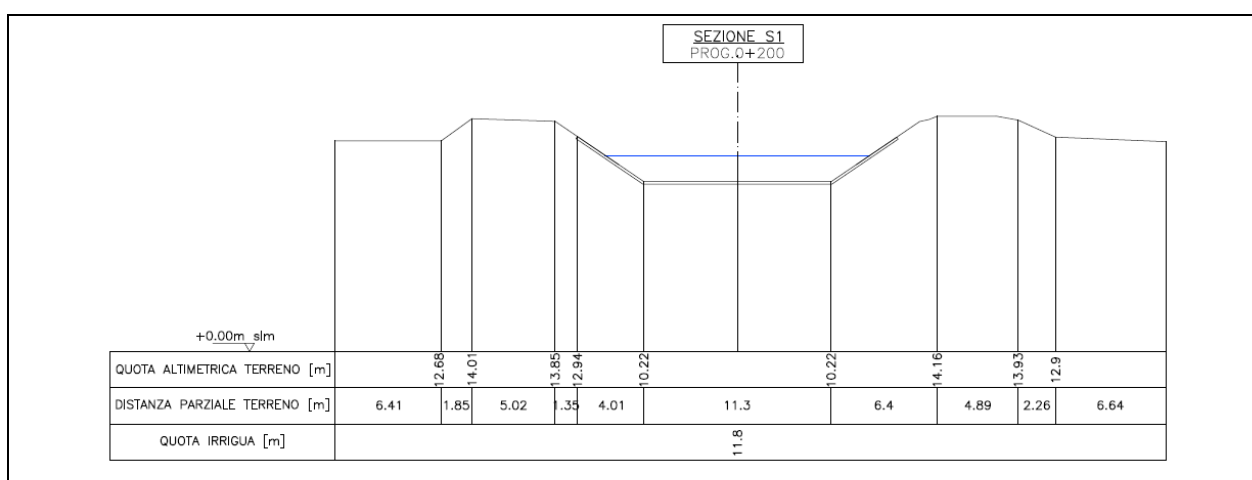
Figura 10: Sezione Stato di Fatto

Allo stato attuale il canale risulta rivestito sul fondo e sulle sponde con una lastra di calcestruzzo di spessore medio pari a 15cm caratterizzata dalle problematiche di permeabilità ed ammaloramento dei giunti ampiamente descritte negli elaborati di progetto.

Le sponde hanno un'altezza di circa 3.70 metri rispetto al fondo canale ed il rivestimento non raggiunge mai la sommità arginale in quanto è stato progettato per avere un franco di 50cm rispetto al livello di massima piena. L'altezza del rivestimento è pari a circa 3.40 metri rispetto al fondo canale.

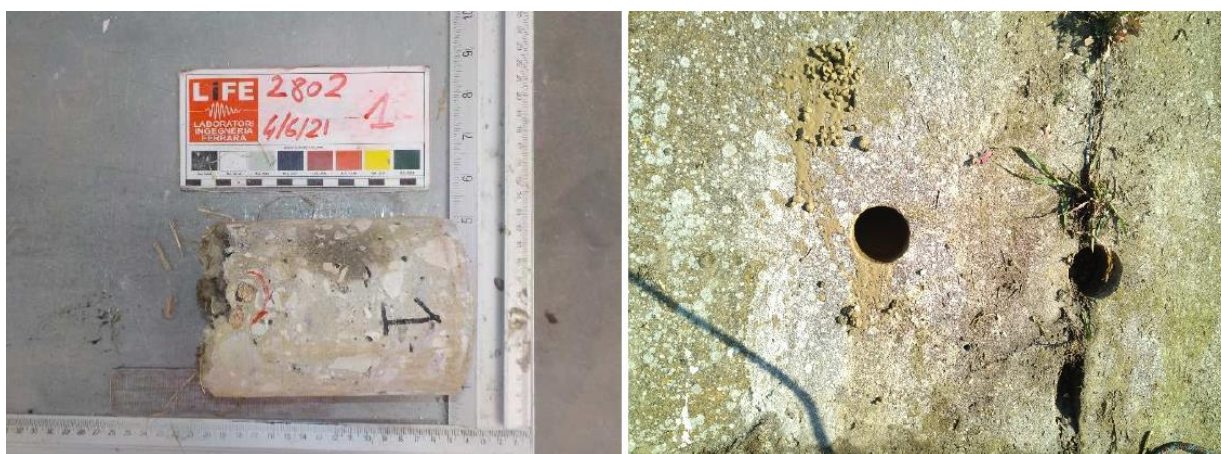
Figura 11. Doc fotografica carotaggio 1

**Carotaggio 1:** campione di lunghezza totale pari a 120 mm. Al di sotto della carota 1 non è presente sormonto né foglio impermeabile. Sotto la soletta è presente ghiaietto e limo. All'interno del campione è presente una rete diametro 6 mm.

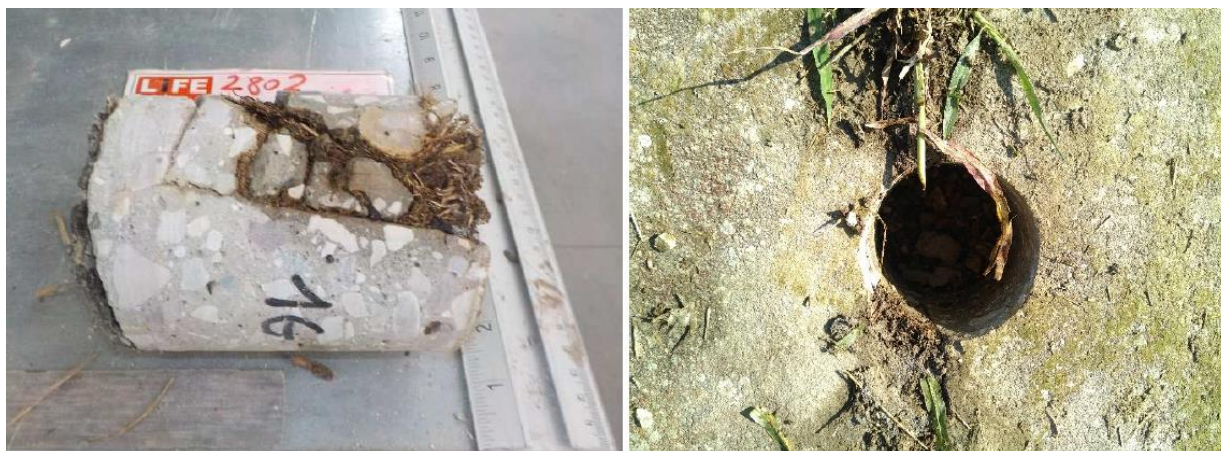
Figura 12. Doc fotografica carotaggio 1G

**Carotaggio 1G:** il giunto risulta essere molto degradato, al suo interno è presente erba e terra fino alla profondità di 75 mm (lunghezza totale del campione 120 mm). Al di sotto del giunto è presente un foglio impermeabile

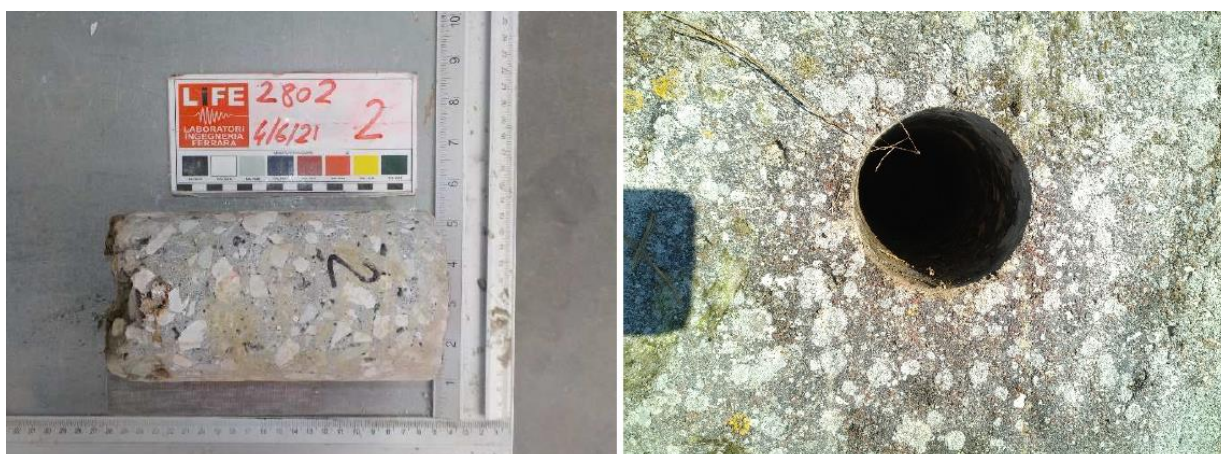
Figura 13. Doc fotografica carotaggio 2

**Carotaggio 2:** campione di lunghezza totale pari a 170 mm. Al di sotto della carota 2 non è presente sormonto né foglio impermeabile. Sotto la soletta è presente ghiaietto e limo. All'interno del campione è presente una rete diametro 6 mm a profondità 140 mm (non è possibile determinare il passo della rete).

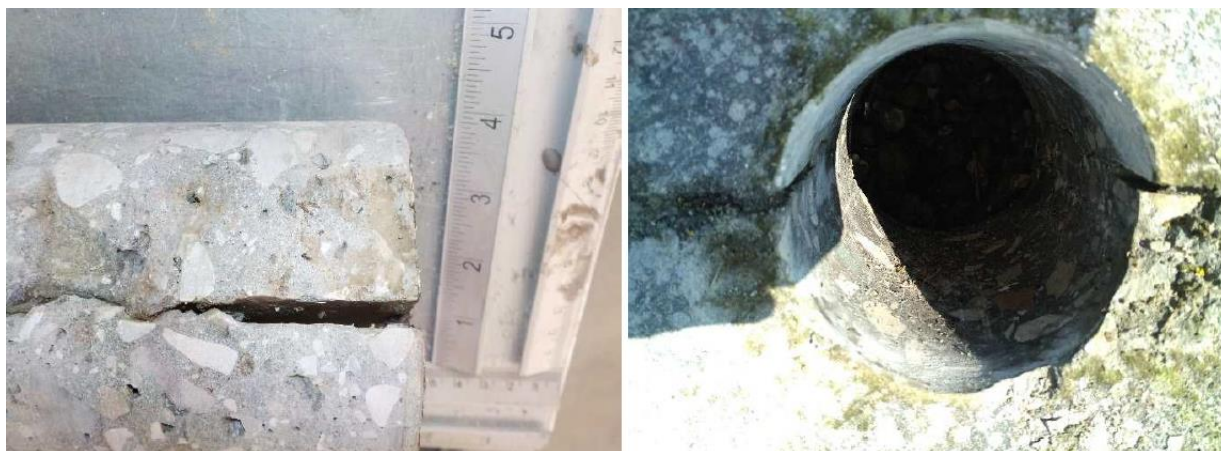
Figura 14. Doc fotografica carotaggio 2G

**Carotaggio 2G:** è presente un taglio netto fino alla profondità di 40 mm (spessore pari a 5 mm), per i restanti 130 mm invece il campione presenta una cavillatura. Al di sotto del giunto non è presente un foglio impermeabile, ma direttamente terreno argilloso – limoso.

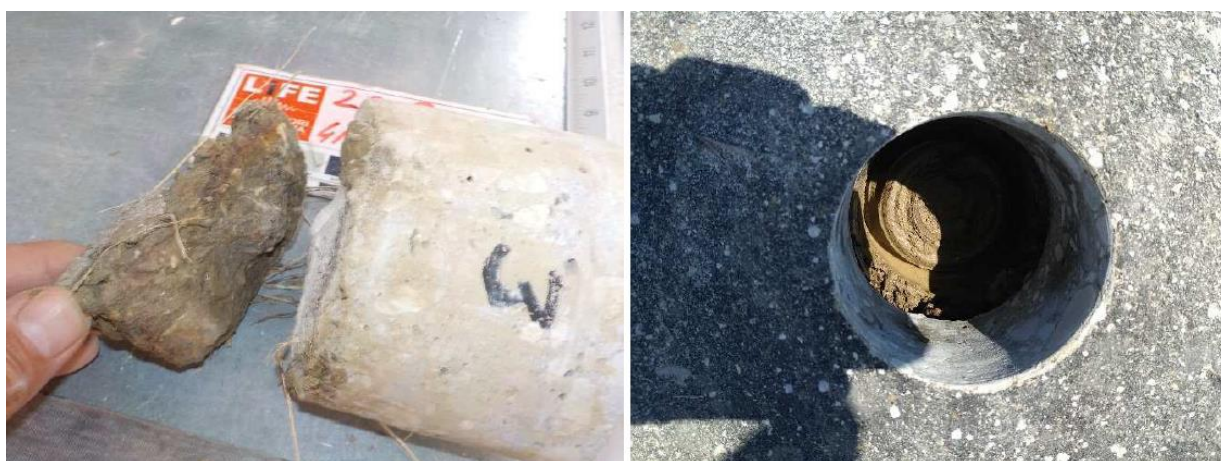
Figura 15. Doc fotografica carotaggio 3

**Carotaggio 3:** il carotaggio in questa zona ha individuato 80mm di calcestruzzo, una rete ossidata diametro 6 mm, 10 mm di vuoto (probabilmente causati dallo spalling dovuto all'ossidazione), altri 20mm di calcestruzzo e infine terreno limoso – argilloso.

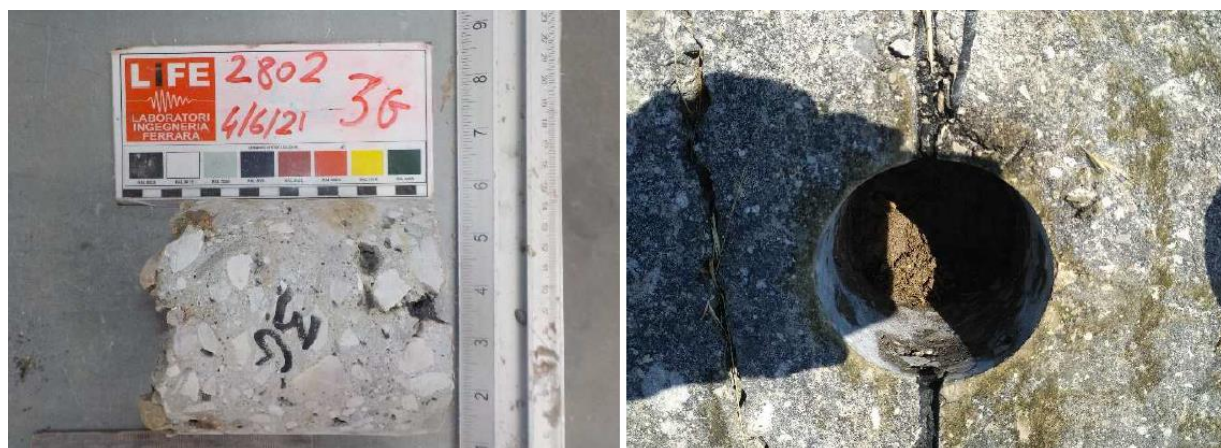
Figura 16. Doc fotografica carotaggio 3G

**Carotaggio 3G:** è presente un taglio netto fino alla profondità di 15 mm (spessore pari a 7 mm), per i restanti 95 mm invece il campione risulta integro. Sul fondo del campione è presente un ferro di armatura.

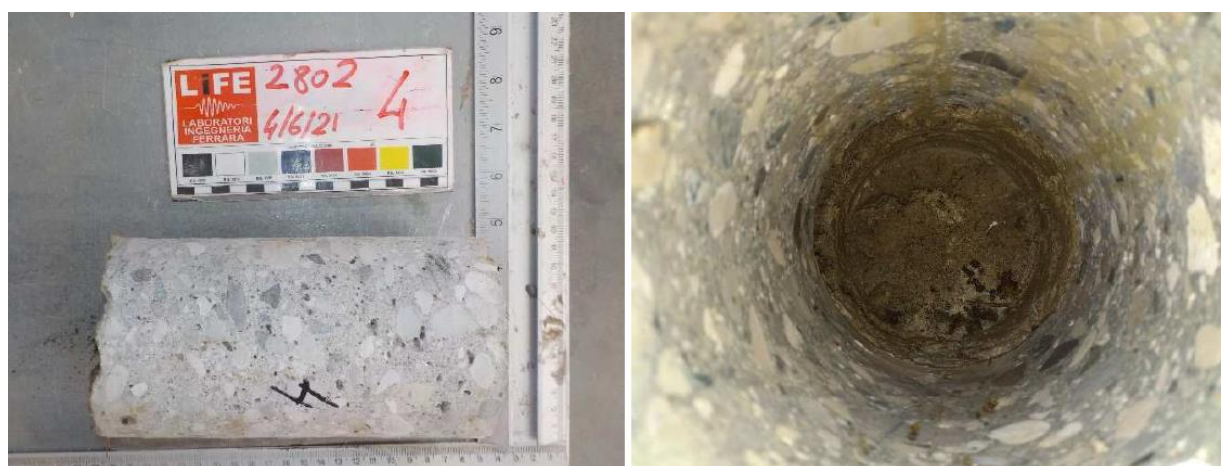
Figura 17. Doc fotografica carotaggio 4

**Carotaggio 4:** campione di lunghezza totale pari a 170 mm. Al di sotto della carota 4 non è presente nessun foglio impermeabile. Sotto la soletta è presente limo argilloso. All'interno del campione è presente una rete diametro 6 mm a profondità 160 mm (non è possibile determinare il passo della rete).

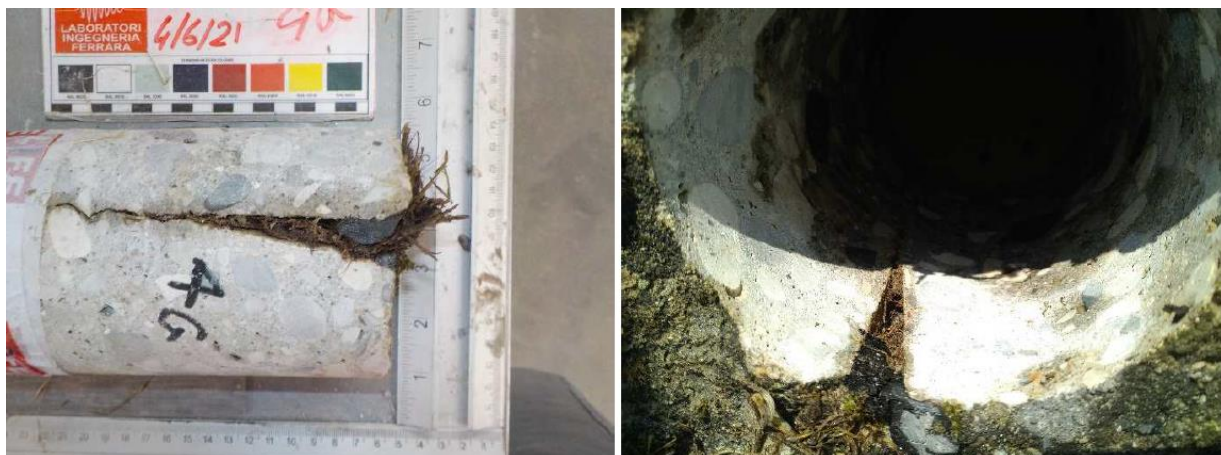
Figura 18. Doc fotografica carotaggio 4G

**Carotaggio 4G:** è presente un taglio netto fino alla profondità di 50 mm (spessore pari a 20 mm), per i restanti 120 mm è presente solamente una cavillatura in cui, al momento, non è ancora presente terreno e erba. Sul fondo del campione è presente un foglio impermeabilizzante in bitume.

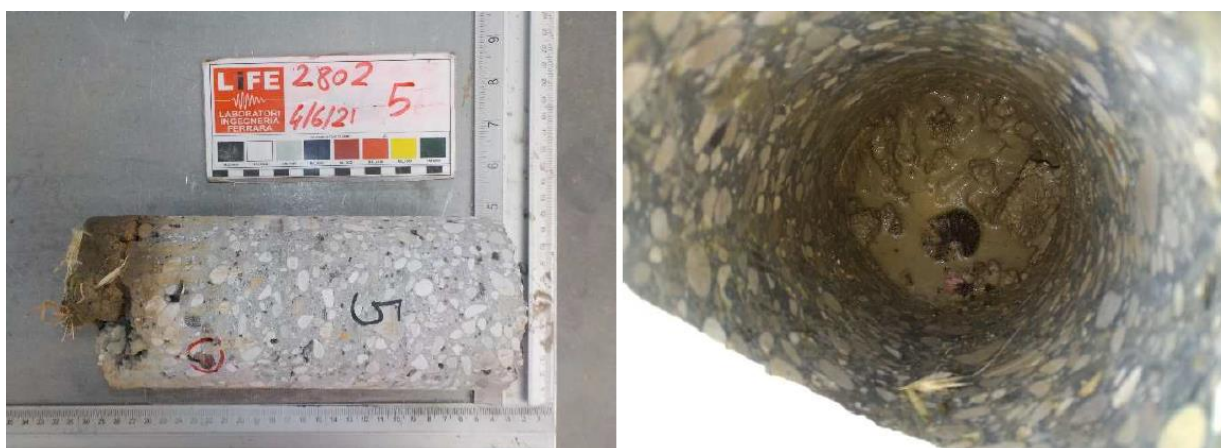
Figura 19. Doc fotografica carotaggio 5

**Carotaggio 5:** campione di lunghezza totale pari a 190 mm. al di sotto della carota 6 non è presente nessun foglio impermeabile. All'interno del campione è presente una rete diametro 6 mm a profondità 160 mm (non è possibile determinare il passo della rete).

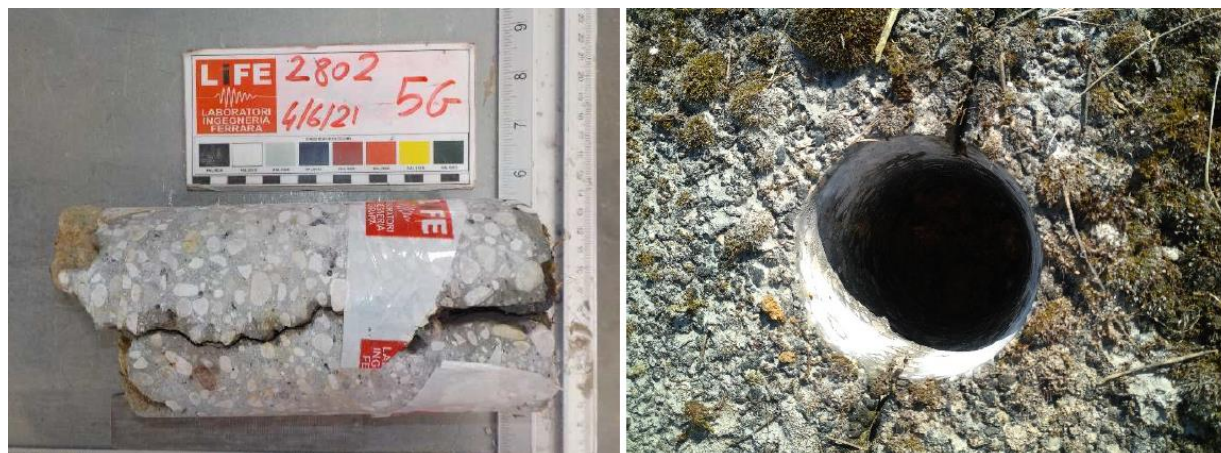
Figura 20. Doc fotografica carotaggio 5G

**Carotaggio 5G:** è presente un taglio netto fino alla profondità di 40 mm (spessore pari a 20 mm), per i restanti 130 mm è presente solamente una cavillatura in cui, al momento, non sono ancora presenti terreno e erba. Al di sotto dell'area indagata è presente terreno limoso.
