Oggetto: Moria di pesci in via Vecchio Reno.

Oggetto: Articolo apparso su Il Resto del Carlino del 05/09/2016 «Canale prosciugato, strage di pesci»

Oggetto: segnalazione moria di fauna nel canale scolo Consorzio Bosconuovo, loc. via Vecchio Reno, comune di Ferrara.

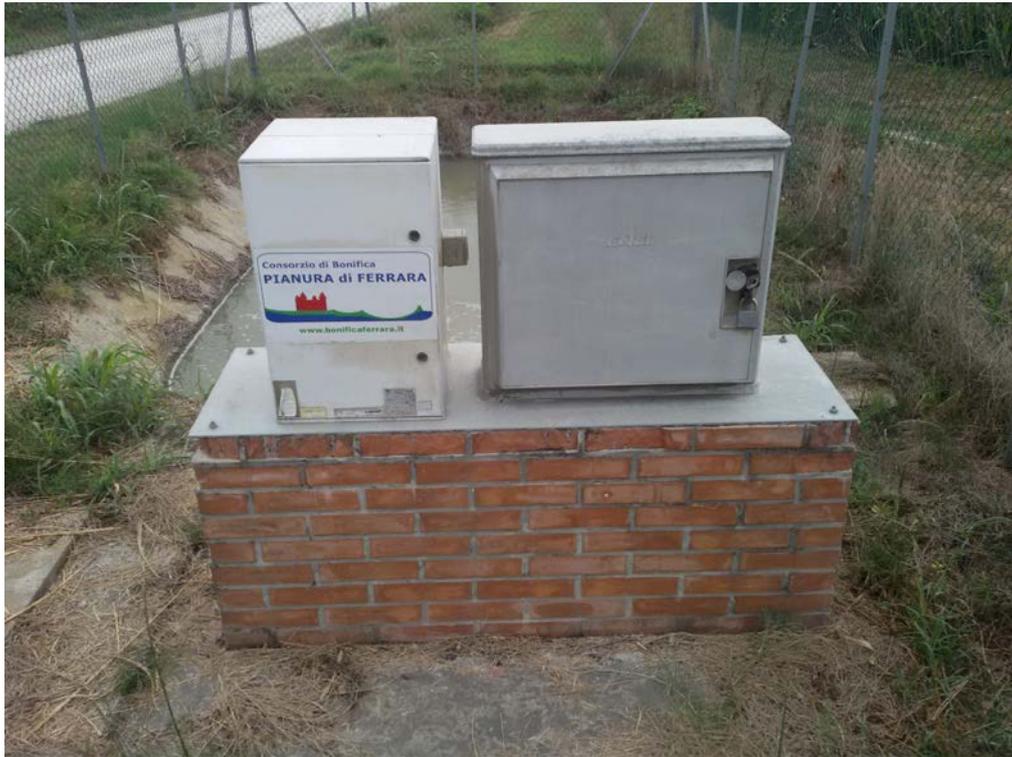
impianto Bosconuovo

Si tratta dello scolo Raccoglitore Bosco Nuovo, che ha origine dall'impianto Bosconuovo e sbocca nella Traversa Cecchina.

Questo canale in terra di modestissime dimensioni nel corso della stagione estiva viene alimentato in maniera piuttosto irregolare e intermittente, accendendo l'impianto Bosconuovo solo quando le esigenze

irrigue lo richiedono. L'impianto è sprovvisto di automatismi di accensione/spegnimento o controllo dei livelli, e viene gestito in maniera completamente manuale dal derivatore di zona.

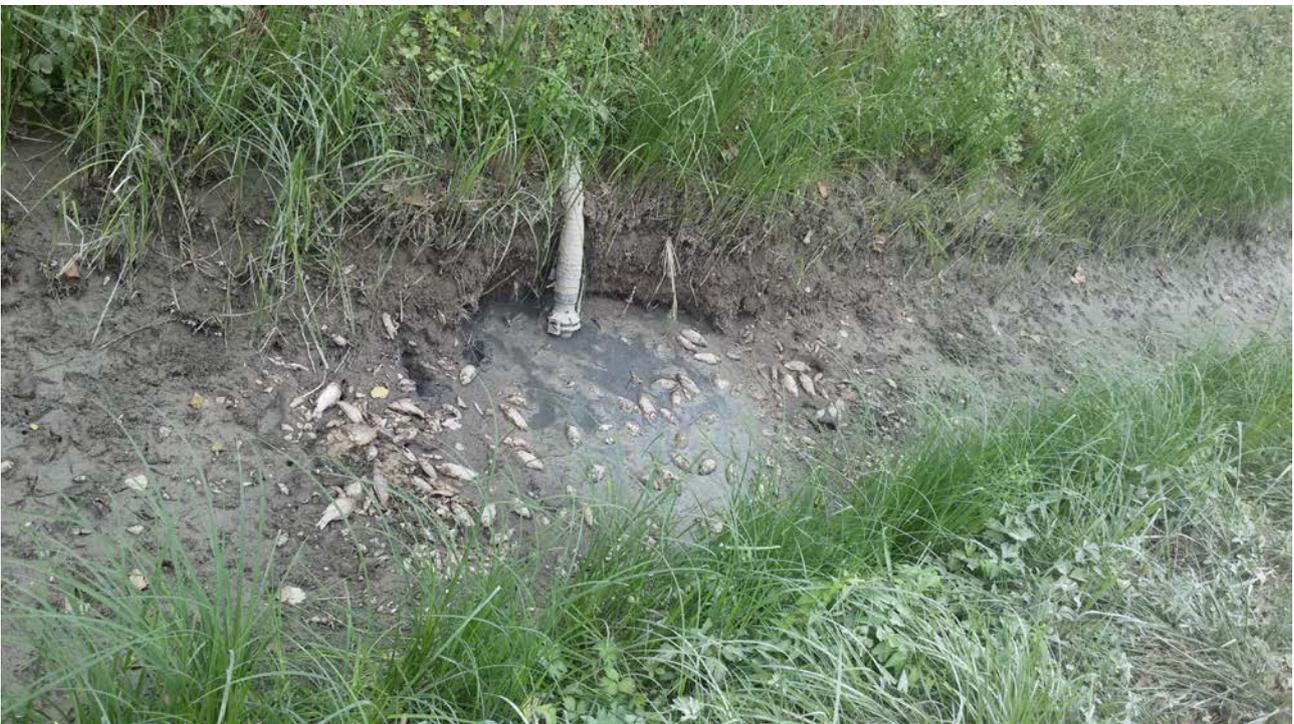
Nella mattinata odierna è stato effettuato un sopralluogo lungo tutto il canale ed è stata riscontrata, all'altezza dell'agriturismo Bosconuovo, una piccola depressione del fondo in corrispondenza di un tubo di pescaggio, dove è ancora presente una modestissima quantità di pesce, ormai decomposto, che vi era rimasto intrappolato.

E' stato incaricato il personale operaio di provvedere al recupero del materiale come di consueto

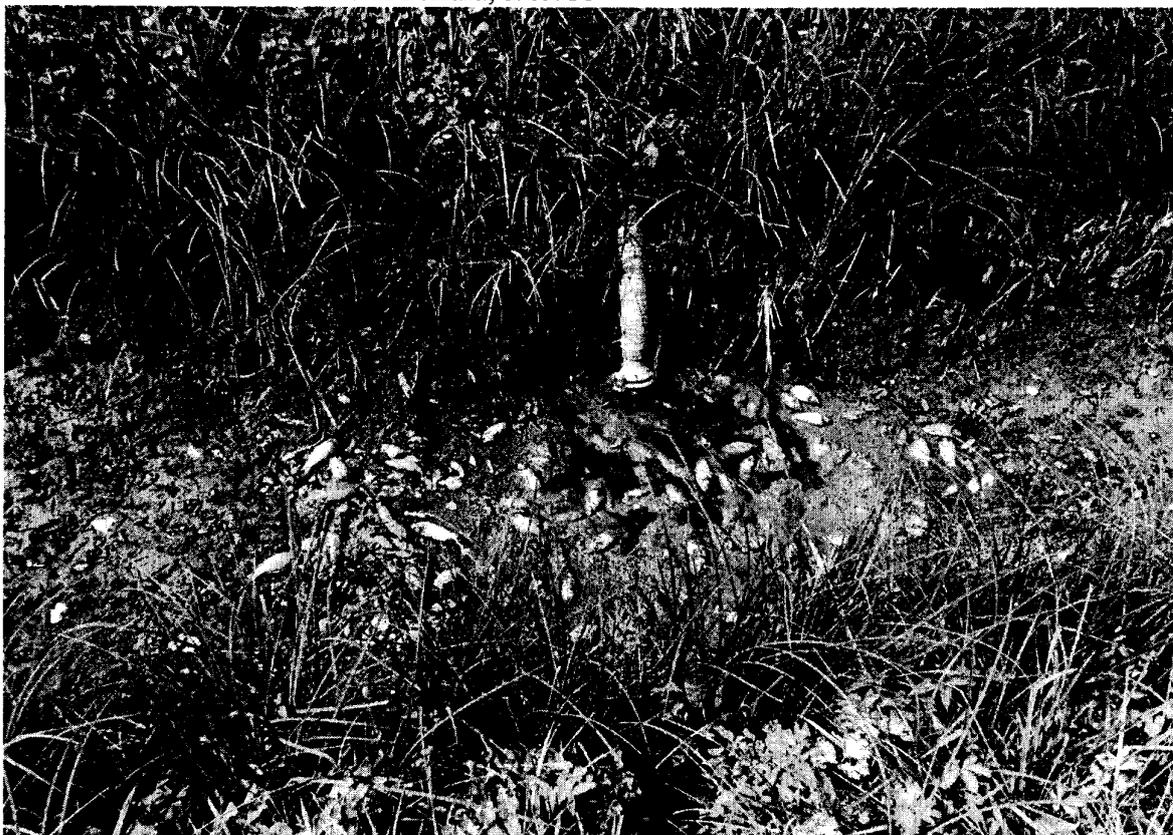
Allegato 2

Report fotografico relativo corrispondente alla moria di fauna ittica, in via Vecchio Reno, tra Via Pelosa e via Coronella comune di Ferrara, 5/09/16

In seguito a segnalazione di fenomeni di moria di fauna ittica tramite comunicazione telefonica, ricevuta alle ore 8.30 in data 05/09/16, dal Servizio Territoriale Agricoltura-Caccia e Pesca, Ferrara, il giorno stesso alle ore 9.30, il sottoscritto, in collaborazione con la dott.ssa Cristiana Grarolla (Servizio Territoriale Agricoltura-Caccia e Pesca, Ferrara) è intervenuto presso il canale scolo Consorzio Bosconuovo, nel tratto compreso tra via Vecchio Reno e Via Coronella, comune Ferrara. Al momento del sopralluogo sono stati rilevati esemplari di fauna ittica morti, localizzati esclusivamente in una pozza all'altezza del civico n.57 (coordinate 44°48'52.35"N, 11°34'10.90"E) (Vedi report fotografico, allegato 1; 2). Per il tratto complessivo lungo via Vecchio Reno, tra Via Pelosa e via Coronella, la moria è stata stimata per una biomassa complessiva di 4,5 kg: 80% da carassio (*Carassius auratus*), 20% carpa (*Cyprinus carpio*).

Stando all'avanzato stato di deperimento delle carcasse, la morte degli animali plausibilmente è avvenuta tra i giorni 1 e 2 /09/16, dovuta ad una situazione di ipossia/anossia generalizzata, causata da un repentino abbassamento e prosciugamento del corso d'acqua.

- battente idrico assente, di pochi cm, da 3-5 solo in coincidenza di alcuni sottoponti;
- flusso assente;
- acqua di colore scuro, di scarsa qualità visiva / olfattiva;
- non si registra la presenza di altri esemplari ne in difficoltà ne morti lungo tutto il corso del canale.

Viste le caratteristiche e la consistenza della moria estremamente limitata, sia nella quantità che nella distribuzione, si suggerisce di intervenire se possibile con il recupero degli esemplari morti.
