Dipartimento Scienze della Vita e Biotecnologie
Università degli Studi di Ferrara

Oggetto: segnalazione moria di fauna nel canale Masitorello, , comune di Masitorello.

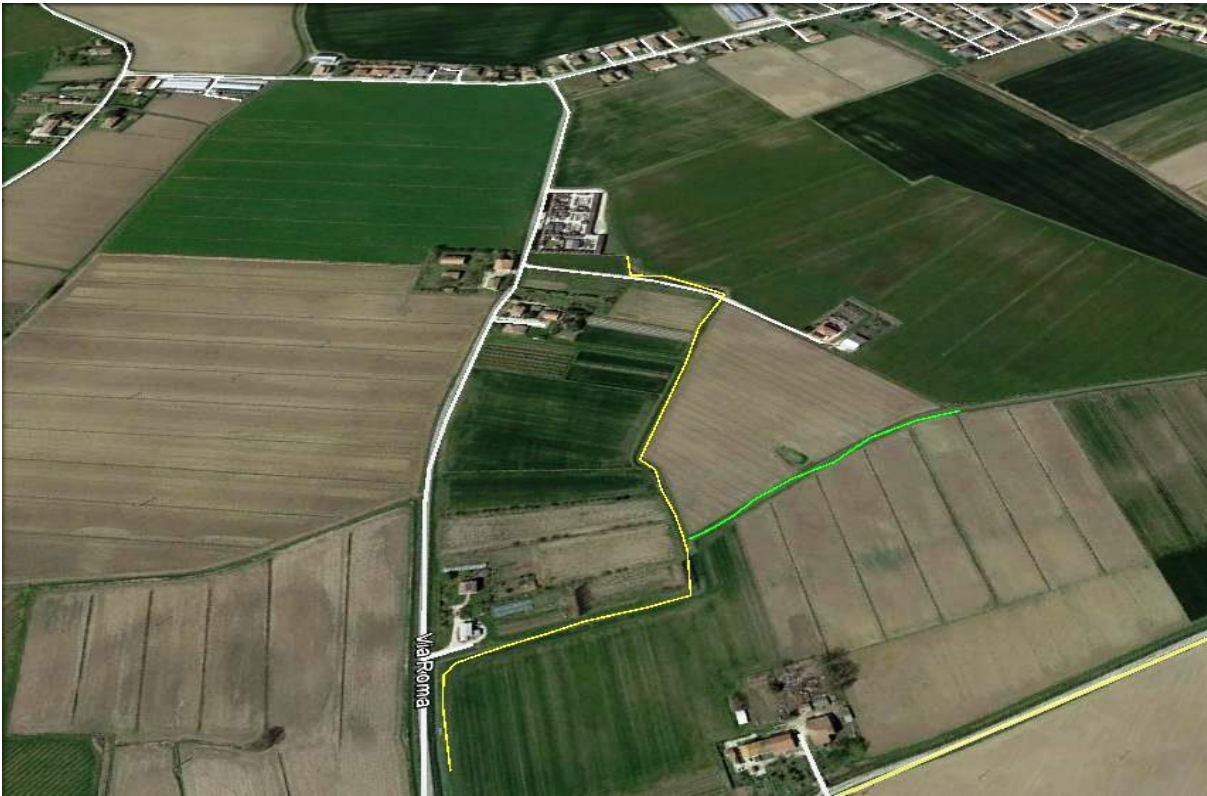
Al momento del sopralluogo sono stati rilevati esemplari di fauna ittica morti, localizzati esclusivamente nel tratto di canale interessato, per un transetto di circa 500 m (coordinate 44°47'9.32"N, 11°48'9.97"E) (Vedi allegato 1 e 2). Per il tratto complessivo come sopra descritto, la moria è stata stimata in una biomassa compresa tra 3 e 5 kg. La composizione specifica della biomassa, in percentuale, è risultata composta per il 95% da carassio (*Carassius auratus*) e per il 4% da carpa comune (*Ciprynus carpio*) 1% da pescegatto (*Ichthylurus melas*). Tutti gli esemplari sono risultati allo stadio di novellame o giovanile (0+, 1+).

Allegato 1. Mappa corrispondente al tratto di canale Masitorello, Comune di Masitorello in cui è stata riscontrata la moria di fauna ittica (evidenziato in giallo), condotto Beverne (in verde).

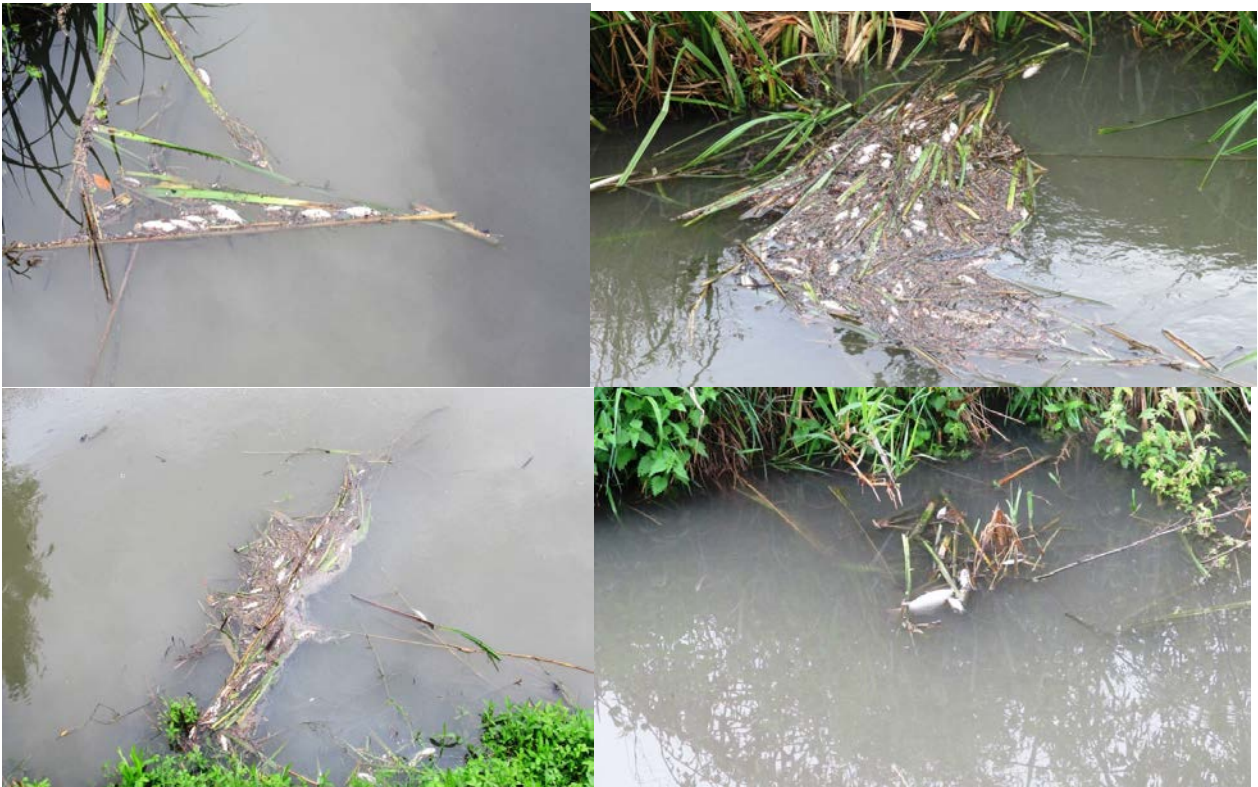
Stando allo stato di deperimento delle carcasse, la morte degli animali è avvenuta tra le 20-24 ore prima del sopralluogo.

Allegato 2. Report fotografico relativo ad esemplari di fauna ittica morta, riscontrati nel tratto di canale Masitorello.

Visto la consistenza della moria e la localizzazione delle carcasse, accumulatesi in corrispondenza di alcune abitazioni, si suggerisce di intervenire con il recupero degli esemplari morti il prima possibile.

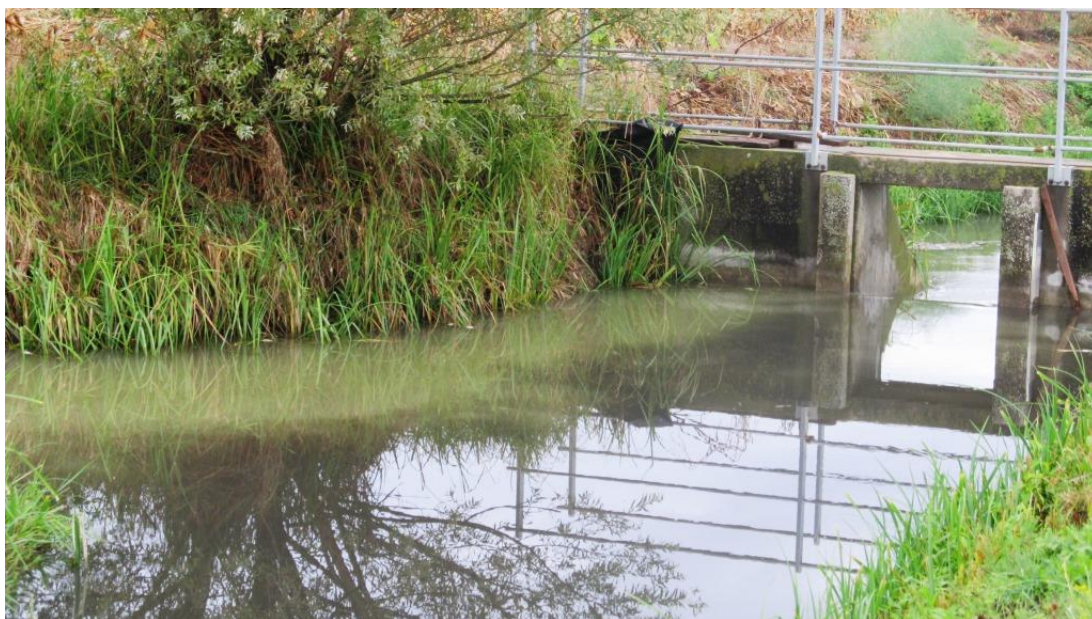
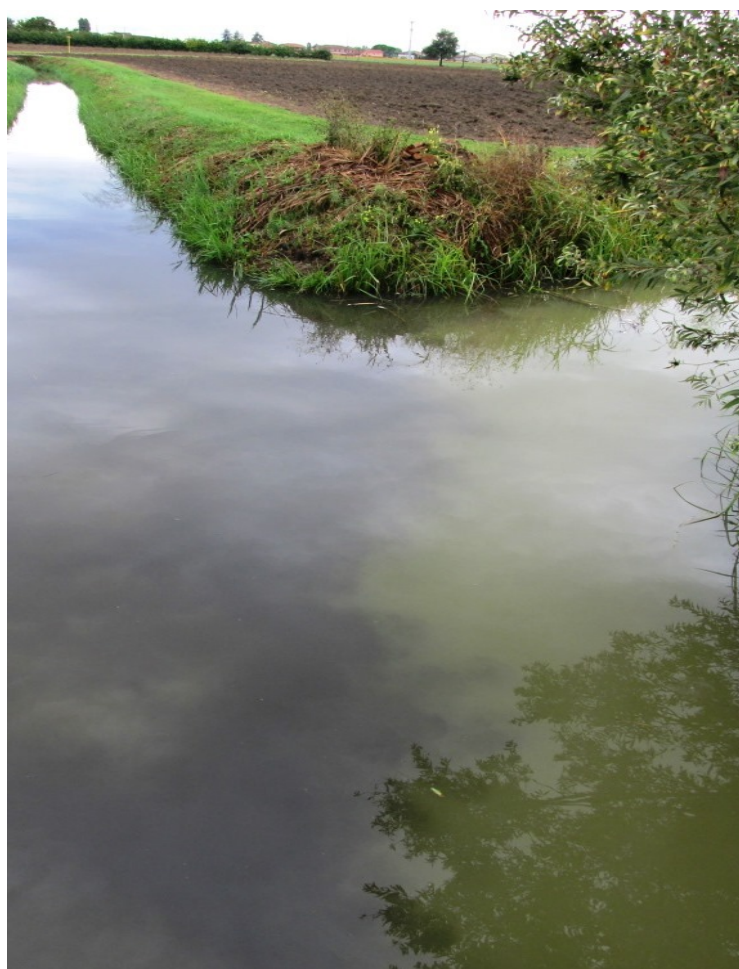
È stata rilevata una netta distinzione tra le acque del canale Msitorello e le acque provenienti dall'immissario C. Beverne per colore e qualità visiva (vedi allegato 3). In base a tali evidenze, il canale Masitorello è stato ispezionato a ritroso, fino al momento in cui risulta tombinato (all'altezza del cimitero), senza rilevare sversamenti e/o immissioni di acque esterne. Tali evidenze riscontrate, legate alle due diverse tipologie di acque, sono state segnalate direttamente come da protocollo alla dott.ssa Ascanelli di ARPAE Sezione di Ferrara.

Allegato 3. Report fotografico relativo, alla distinzione tra le acque del canale Msitorello e le acque provenienti dall'immissario C. Beverne.
