**Dipartimento Scienze della Vita e Biotecnologie  
Università degli Studi di Ferrara**

**Oggetto:** segnalazione fenomeni di moria della fauna ittica Scolo Galvino San Biagio, comune di Argenta.

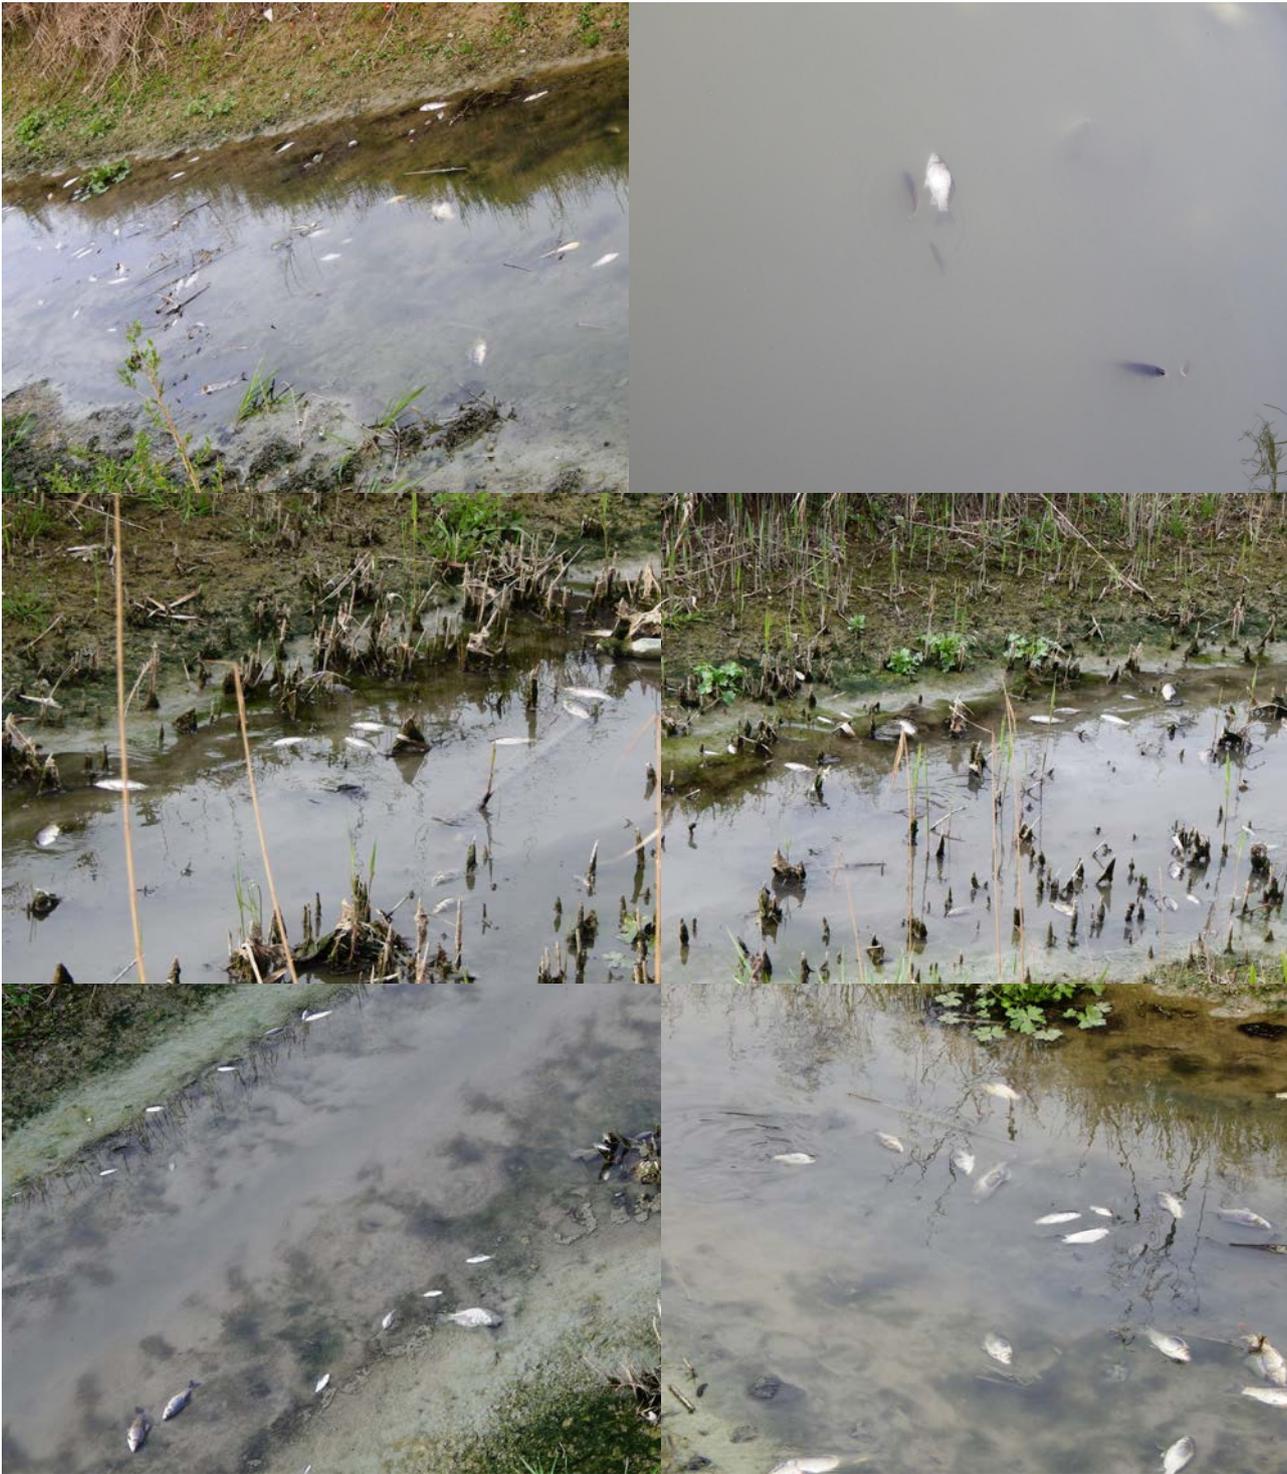
Allegato 2. Report fotografico relativo all'evento di moria riscontrato nel tratto del Scolo Galvino San Biagio, comune di Argenta, in data 24-03-17.

Per tutto il tratto complessivo, come sopra descritto, sono stati censiti un elevato numero di esemplari, morti distribuiti quasi uniformemente per tutto il corso d'acqua, per un quantitativo totale di biomassa stimata compresa tra 300 e 330 kg. La composizione specifica della biomassa, in percentuale, è risultata composta: 85% carassio (*Carassius auratus*), 12% carpa comune (*Ciprynus carpio*); il restante 2% da pesce gatto (*Ictalurus melas*) e 1% altri ciprinidi di piccola taglia tra cui abramide (*Abramis brama*) e pseudorasbora (*Pseudorasbora parva*). Più del 100% degli esemplari è risultato allo stadio di novellame o giovanile (0+, 1+). Stando allo stato di deperimento delle carcasse si stima che la morte dei pesci sia avvenuta non oltre le 24 ore dal sopralluogo.

- battente idrico compreso tra 5 cm e 10 cm esclusivamente nei pressi dei sottobotti;
- flusso molto debole e continuo;
- acqua di scarsa qualità visiva /olfattiva, con caratteristiche fognose;
- saturazione dell'ossigeno compreso tra 6.5% e 3.2% evidenziando una situazione di elevata ipossia generalizzata;
- erano presenti ancora alcuni esemplari vivi in corrispondenza dei sottobotti;

Si segnala che in base alla composizione specifica della fauna ittica rinvenuta, ai parametri ambientali rilevati, ed alla distribuzione delle carcasse lungo tutto il tratto interessato, la moria è stata causata da una situazione di ipossia generalizzata su tutto il corso d'acqua. Al momento tale situazione, verificatasi da almeno 24 ore, risulta ancora in essere ed è probabilmente riconducibile al blocco della condotta fognaria che ha riversato i reflui a monte del corso

d'acqua, come avvalorato anche dalle informazioni raccolte in loco dagli operatori del Consorzio di Bonifica e dalla Dott.ssa Peretto.

Si suggerisce, compatibilmente alle difficoltà operative e alle esigenze idrauliche, di recuperare le carcasse e aumentare il flusso ed il livello idrico di almeno 20 cm al fine di mitigare il più possibile la situazione di ipossia generalizzata.
