Dipartimento Scienze della Vita e Biotecnologie
Università degli Studi di Ferrara

Oggetto: segnalazione fenomeni di moria della fauna ittica Scolo Galvino San Biagio, comune di Argenta.

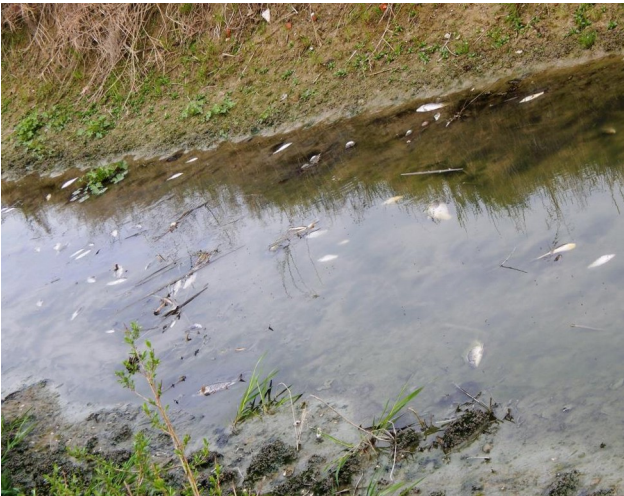
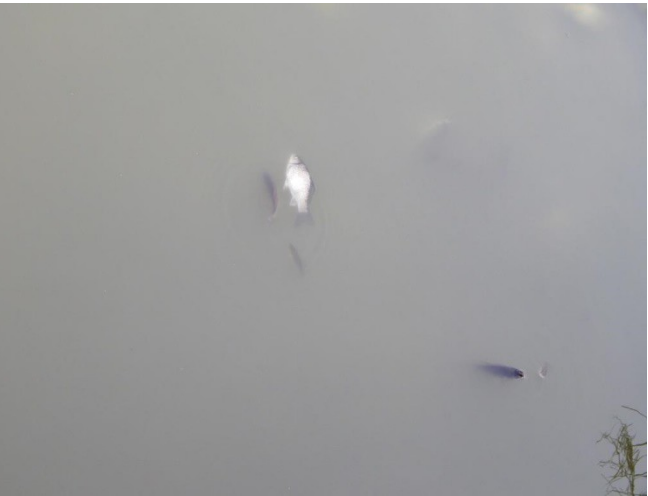
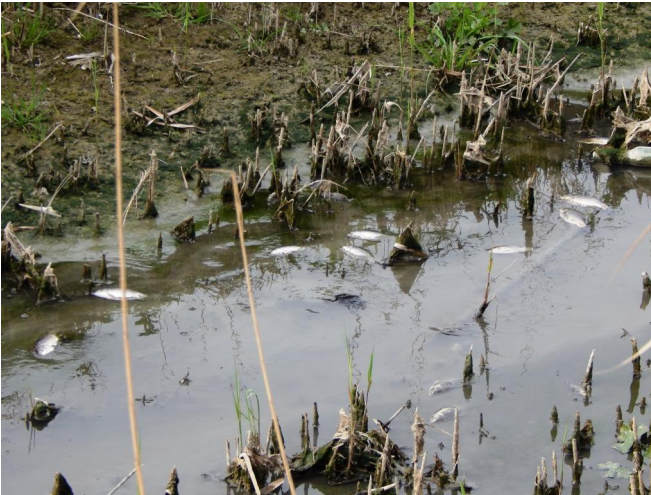
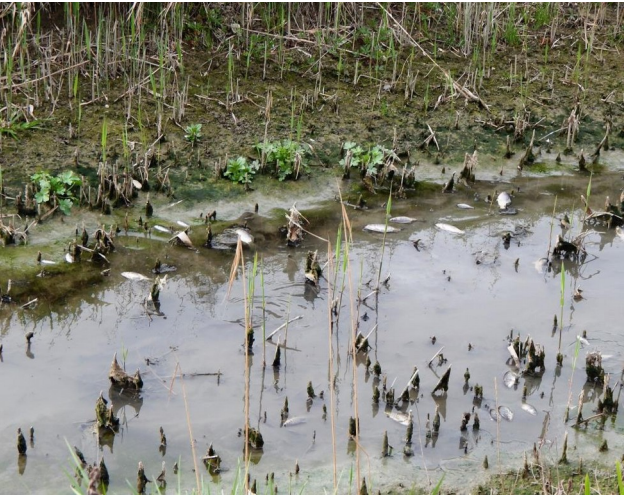
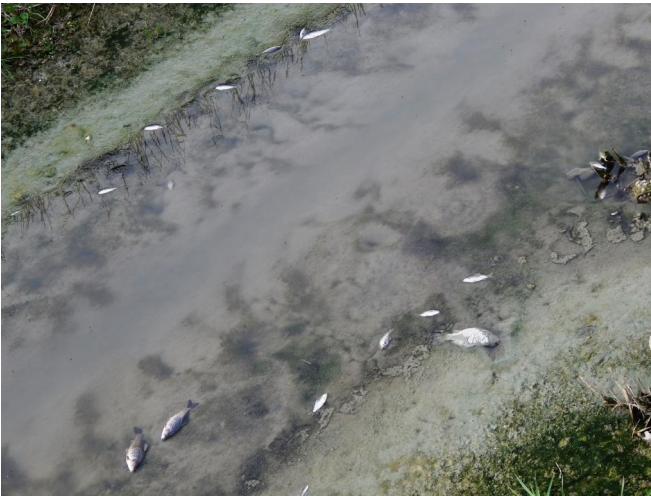
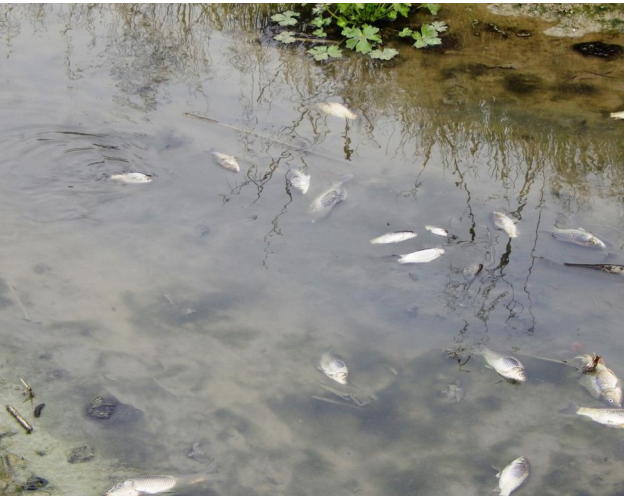
Allegato 2. Report fotografico relativo all'evento di moria riscontrato nel tratto del Scolo Galvino San Biagio, comune di Argenta, in data 24-03-17.

Per tutto il tratto complessivo, come sopra descritto, sono stati censiti un elevato numero di esemplari, morti distribuiti quasi uniformemente per tutto il corso d'acqua, per un quantitativo totale di biomassa stimata compresa tra 300 e 330 kg. La composizione specifica della biomassa, in percentuale, è risultata composta: 85% carassio (*Carassius auratus*), 12% carpa comune (*Ciprynus carpio*); il restante 2% da pesce gatto (*Ictalurus melas*) e 1% altri ciprinidi di piccola taglia tra cui abramide (*Abramis brama*) e pseudorasbora (*Pseudorasbora parva*). Più del 100% degli esemplari è risultato allo stadio di novellame o giovanile (0+, 1+). Stando allo stato di deperimento delle carcasse si stima che la morte dei pesci sia avvenuta non oltre le 24 ore dal sopralluogo.

- battente idrico compreso tra 5 cm e 10 cm esclusivamente nei pressi dei sottobotti;
- flusso molto debole e continuo;
- acqua di scarsa qualità visiva /olfattiva, con caratteristiche fognose;
- saturazione dell'ossigeno compreso tra 6.5% e 3.2% evidenziando una situazione di elevata ipossia generalizzata;
- erano presenti ancora alcuni esemplari vivi in corrispondenza dei sottobotti;

Si segnala che in base alla composizione specifica della fauna ittica rinvenuta, ai parametri ambientali rilevati, ed alla distribuzione delle carcasse lungo tutto il tratto interessato, la moria è stata causata da una situazione di ipossia generalizzata su tutto il corso d'acqua. Al momento tale situazione, verificatasi da almeno 24 ore, risulta ancora in essere ed è probabilmente riconducibile al blocco della condotta fognaria che ha riversato i reflui a monte del corso d'acqua, come

Si suggerisce, compatibilmente alle difficoltà operative e alle esigenze idrauliche, di recuperare le carcasse e aumentare il flusso ed il livello idrico di almeno 20 cm al fine di mitigare il più possibile la situazione di ipossia generalizzata.
