**Dipartimento Scienze della Vita e Biotecnologie  
Università degli Studi di Ferrara**

**Oggetto:** segnalazione moria di fauna ittica nello Scolo Reno, in via Canale, loc. Cento.

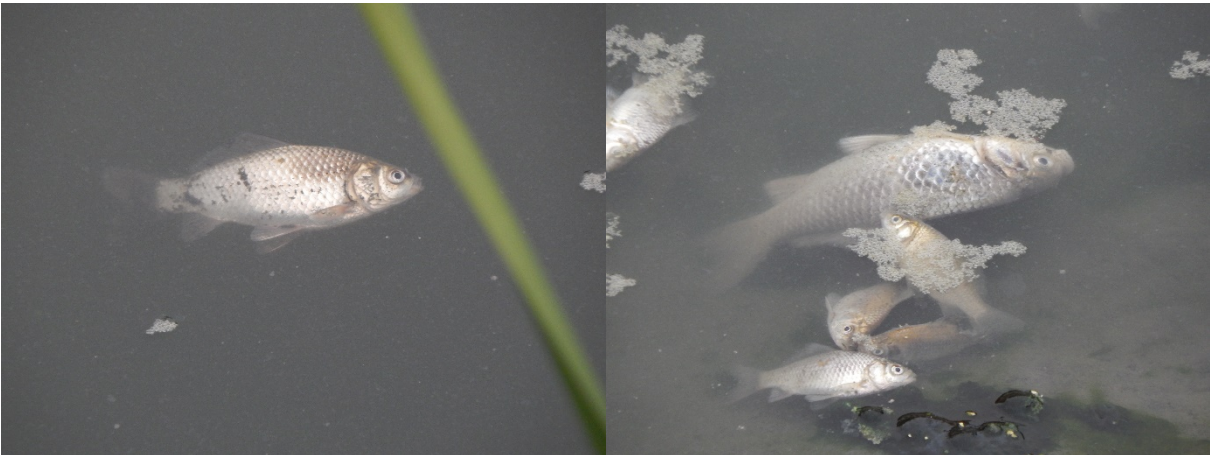
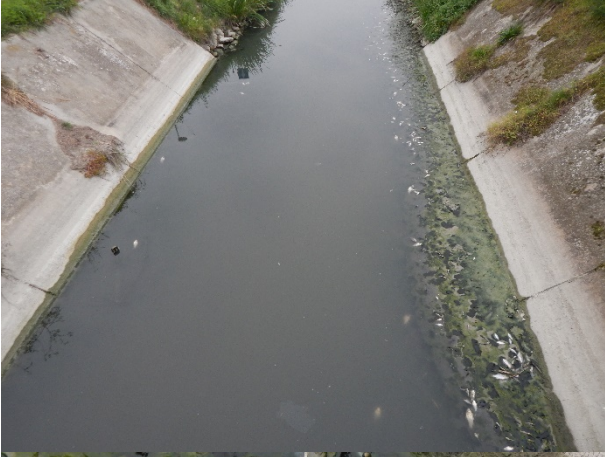
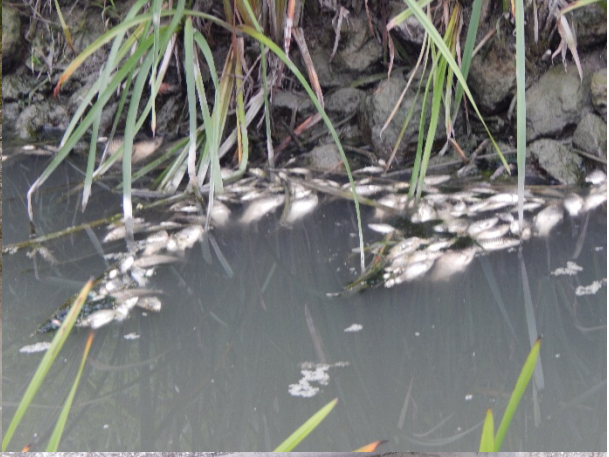
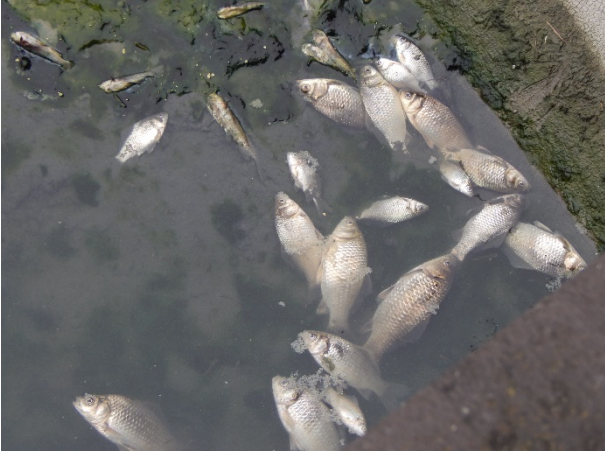
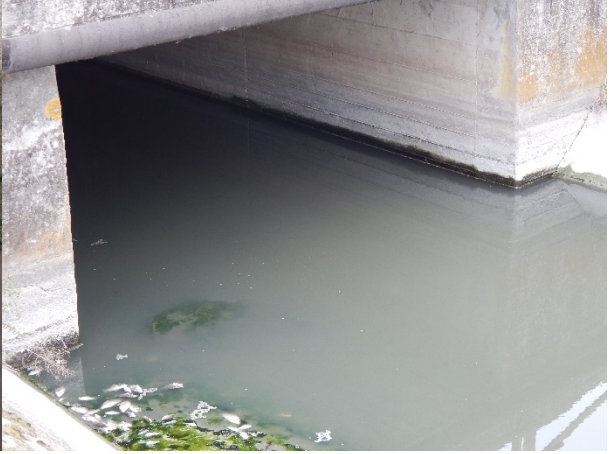
Allegato 2

Al momento del sopralluogo sono stati rilevati esemplari di fauna ittica morti a partire dall'uscita del canale dall'abitato di Cento, fino a quel momento tombinato, per un transetto di circa 250 m (coordinate 44°43'58.66"N; 11°17'54.88"E). Per il tratto indagato, la moria è stata stimata per una biomassa complessiva compresa tra i 35 e i 40 kg, composta per il 90% da carassio (*Carassius auratus*), 7% pesce gatto (*Ictalurus melas*), 3% carpa (*Cyprinus carpio*). (Vedi mappa e report fotografico, allegato 1; 2). Tutti gli esemplari rinvenuti risultavano allo stadio di giovanile o sub-adulto (0+,1+).

- battente idrico compreso tra 10 e 40 cm;
- flusso presente e debole;
- acqua di pessima qualità visiva / olfattiva con forte odore di ammoniacca;

Viste le caratteristiche e la consistenza della moria non che delle condizioni ambientali del corso d'acqua al momento del sopralluogo, è ipotizzabile che l'evento sia ancora in essere e possa essere dovuto ad una diminuzione del battente idrico correlato ad una maggior concentrazione di acque reflue in immissione, provenienti dal tratto tombinato del corso d'acqua.

Report fotografico relativo corrispondente alla moria di fauna ittica, nello Scolo Reno, in via Canale, loc. Cento.

Al momento si suggerisce di intervenire con il recupero degli esemplari morti, in quanto accumulatisi in corrispondenza di abitazioni, e se possibile di aumentare il flusso/livello del corso d'acqua al fine di facilitare l'ossigenazione dello stesso.
