## Comune di Cento

**Manufatti di attraversamento di canali consortili con tubi  
multipiastra autoportanti a sezione ribassata**

**VALUTAZIONE STATICA MANUFATTI ESISTENTI**

**RELAZIONE TECNICA DI CALCOLO**

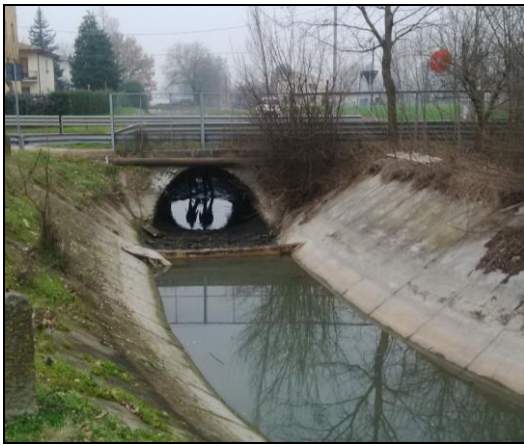
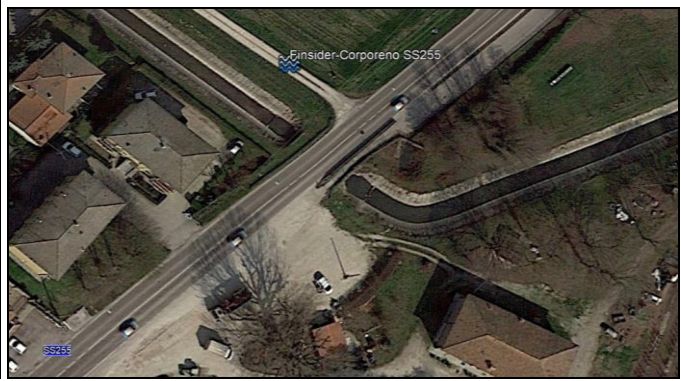
##### 1. Tubo Finsider a Cento Loc. Corporeno (via Statale SS255)

Per quanto concerne l'attraversamento 1, invece, già nel 2016 presentava le condizioni di degrado maggiori, per questo è stato fatto un puntellamento di messa in sicurezza a carico del Consorzio ed è già stato stabilito che deve essere dismesso, sostituendolo con uno nuovo o facendo un relining con una condotta nuova. → **PER TALE OPERA SARÀ' QUINDI REDATTA UNA SPECIFICA RELAZIONE DI CALCOLO.**

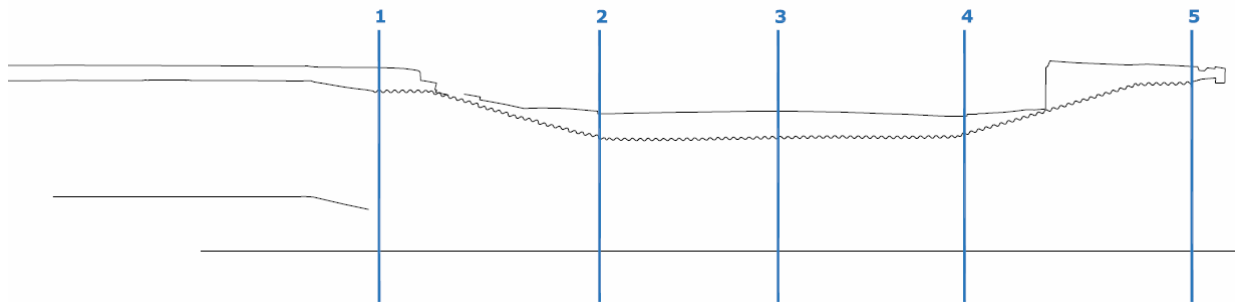
**TUBO FINSIDER A CENTO IN LOC. DOSSO – VIA VERDI**

**CORROSIONE RILEVATA**

| RILIEVO DEGLI SPESSORI DEL TUBO FINSIDER | | | | | | |
|--|---|---|---|---|---|---|
| 1 | 3,3<br>corroso | 4,60 | 4,60 | 4,50 | 4,20 | 4,20 |

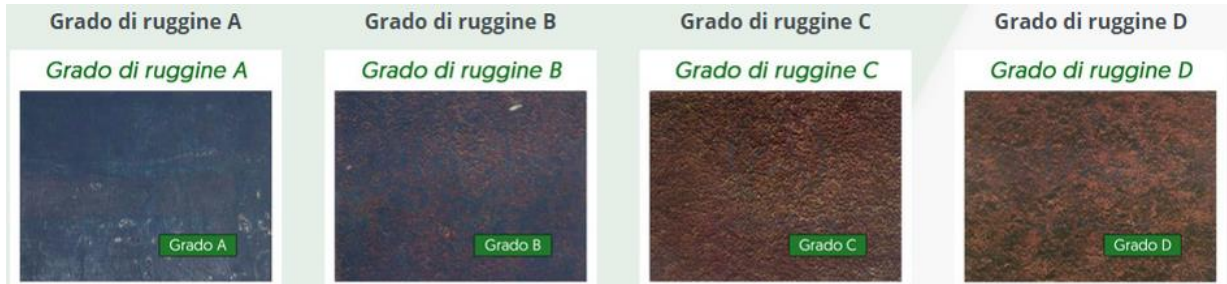
Nella Sezione 1 punto A del manufatto è stata rilevata la corrosione del tubo: è quindi necessario prevedere un intervento di riparazione locale urgente caratterizzato come di seguito.

**GRADO DI RUGGINE** → Esistono 4 categorie, ma nel nostro caso si considera il **Grado D**

**GRADO DI PREPARAZIONE** → Si considera Raschiatura e spazzolatura **Grado D St2**

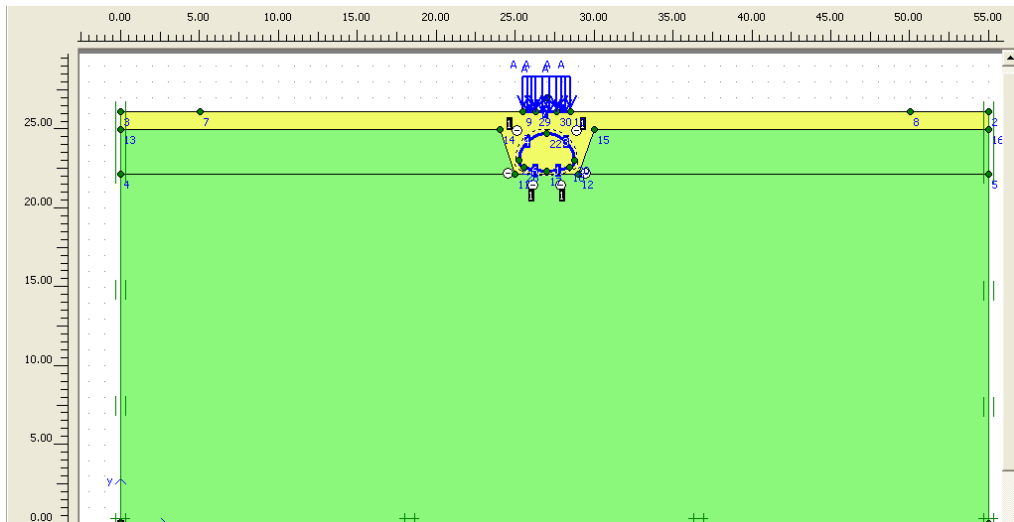
Figura 9: Modello geometrico manufatto località Cento

$H_{\text{ricoprimento}} = 113 \text{ cm}$

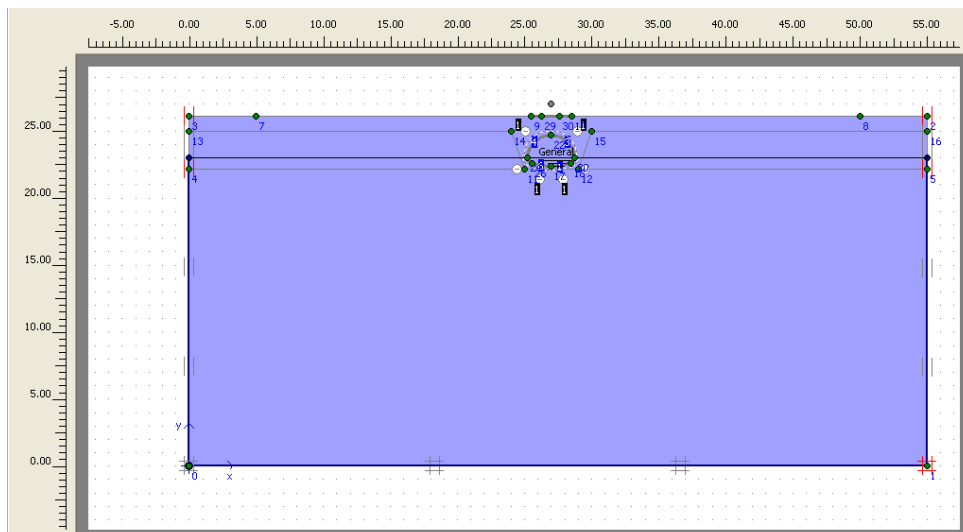
Figura 10: Posizione falda manufatto località Cento

La falda è stata impostata a -2m da p.c.

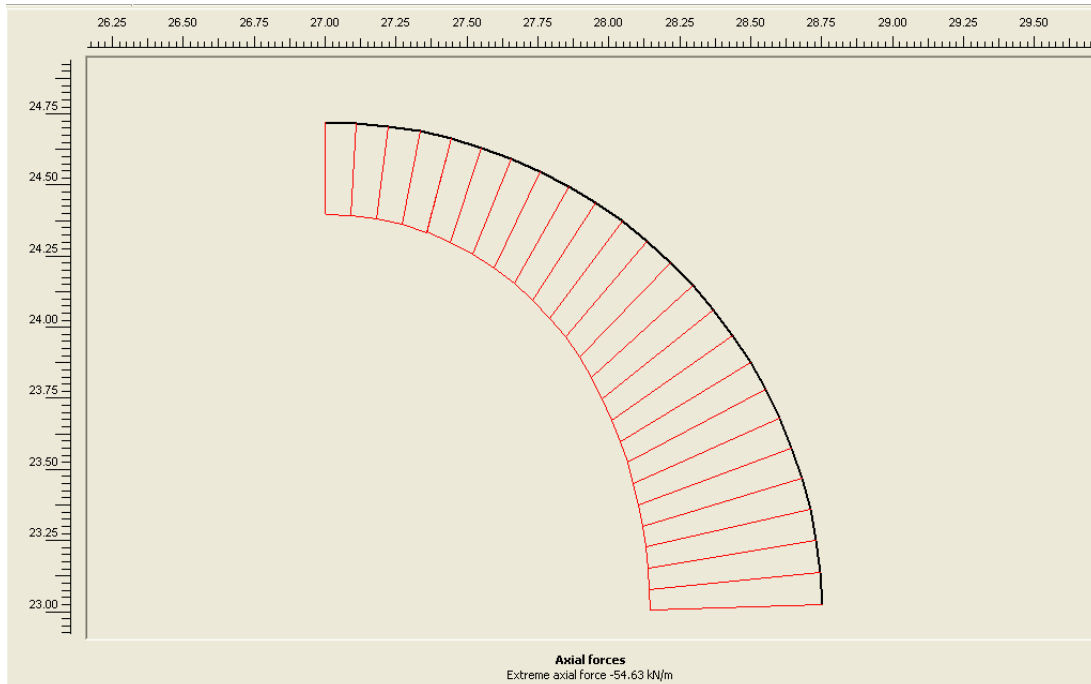
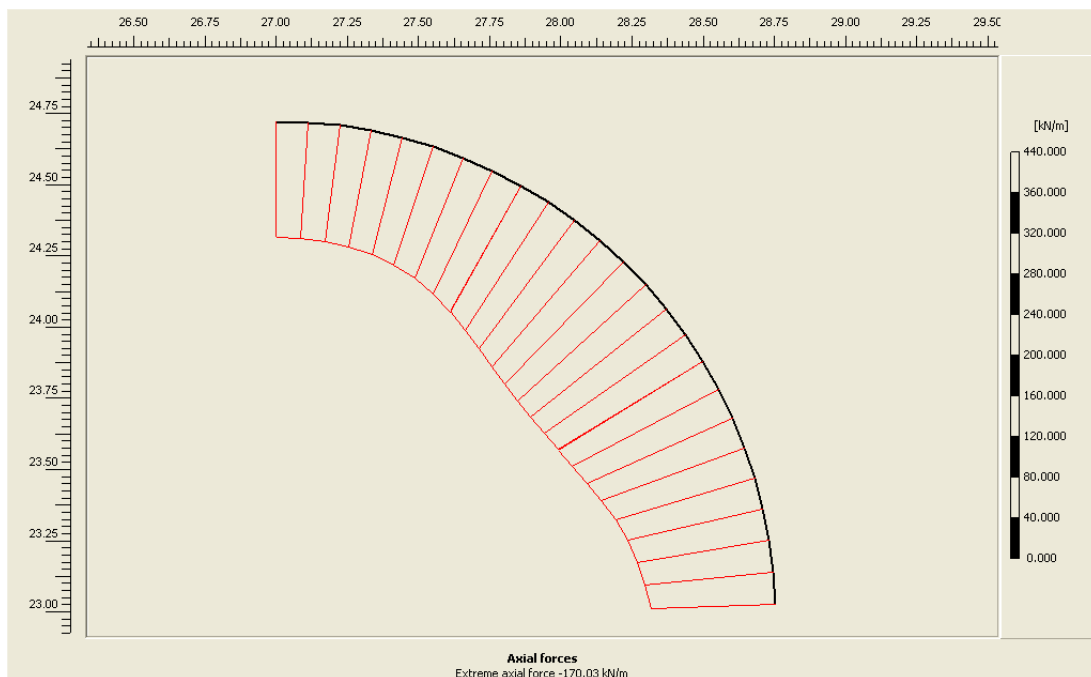
$$54,63+170,03=224,66 \text{ kN/m} = 22.466 \text{ kg/m}$$

$$105.714 \text{ kg/m}$$

$$105.714/22.466 = 4,7 \rightarrow \text{FATTORE DI SICUREZZA ACCETTABILE}$$

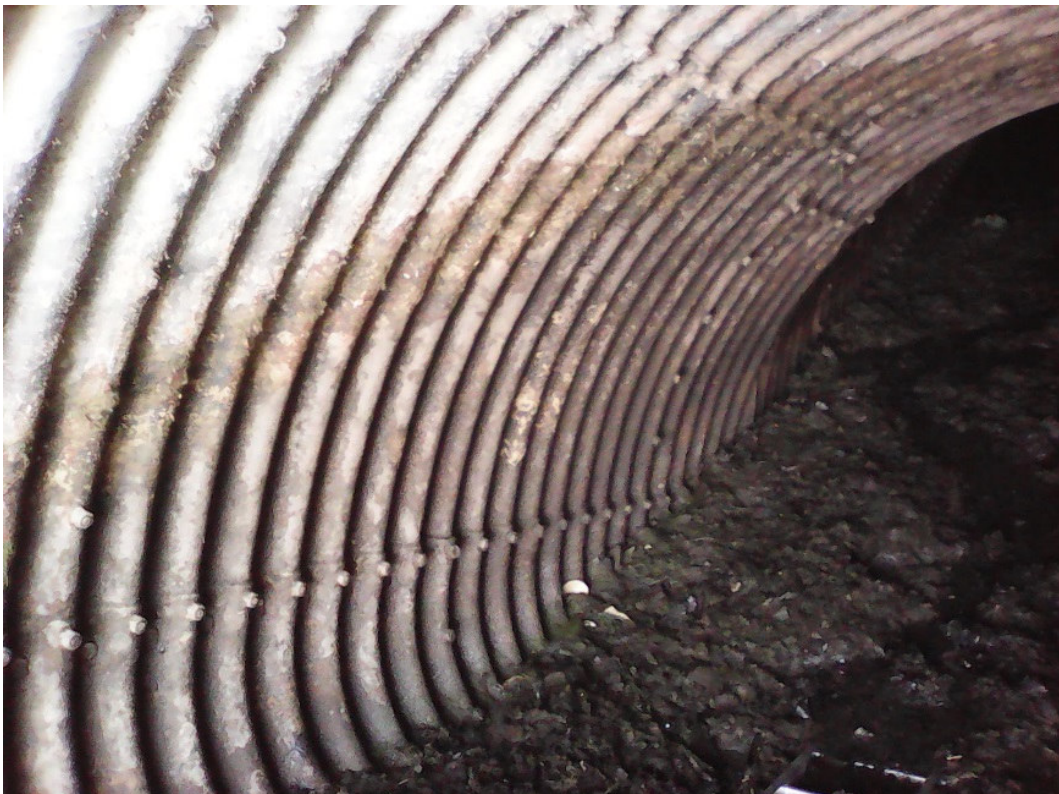
Figura 4: Tubo finsider sito in località Corporeno

Si ritiene comunque necessario provvedere con la massima urgenza alla riparazione del punto dove si è verificata la corrosione della tubazione: nella Sezione 1 punto A del manufatto sito in località Corporeno, via Alberelli.

In quel caso specifico dovrà essere posta in opera una nuova lamiera con le medesime caratteristiche di quella esistente al fine di evitare fenomeni di corrosione galvanica.

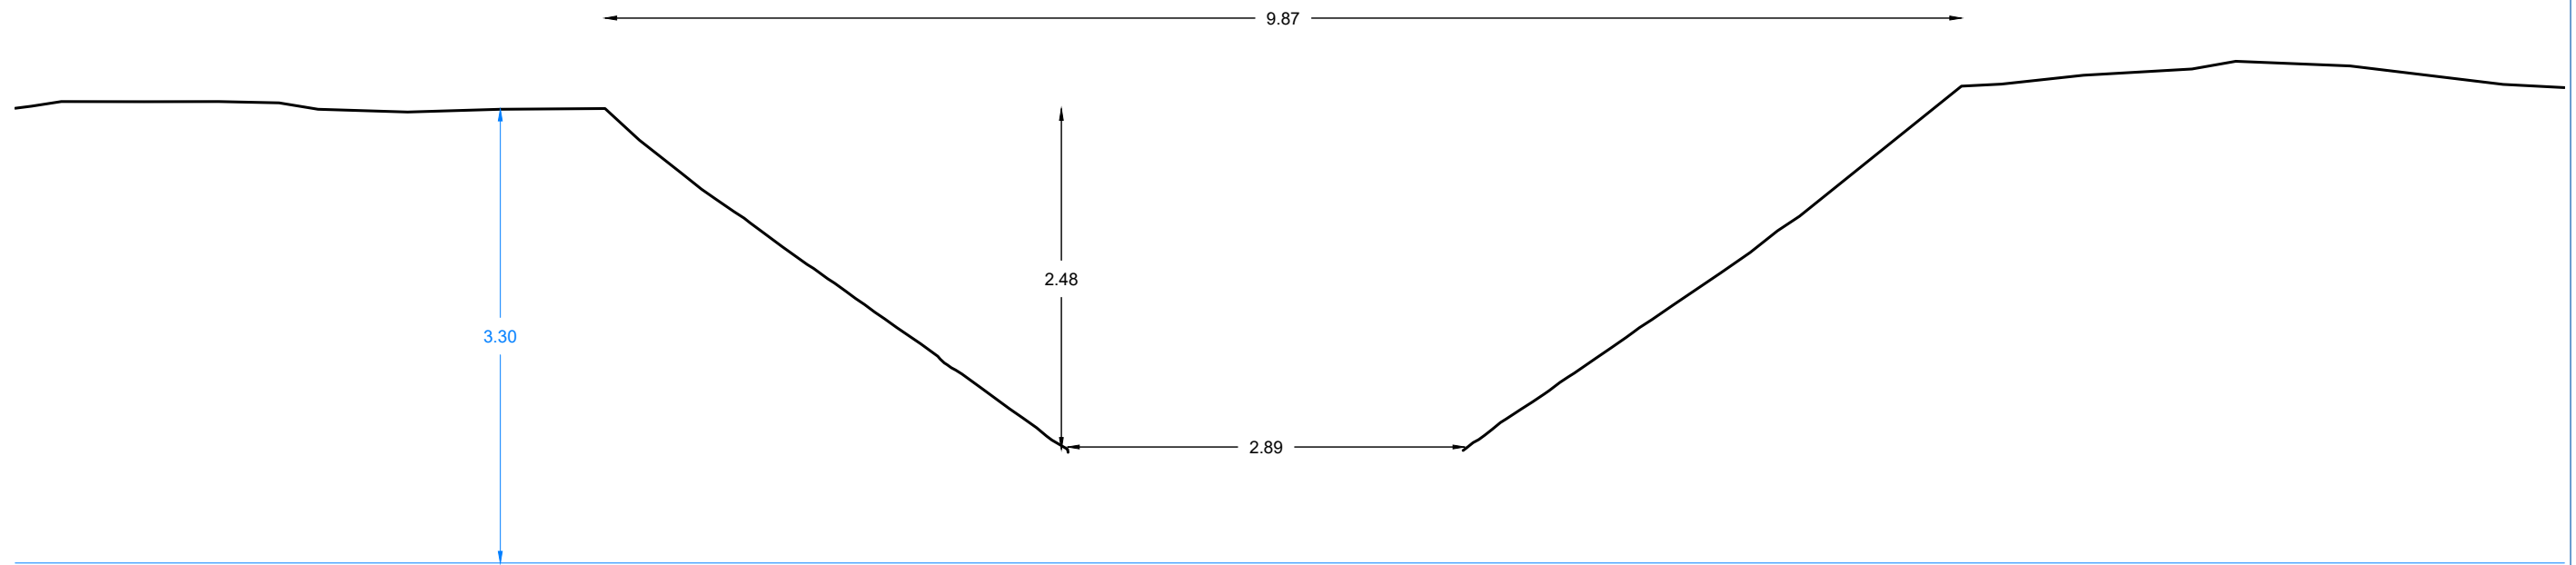
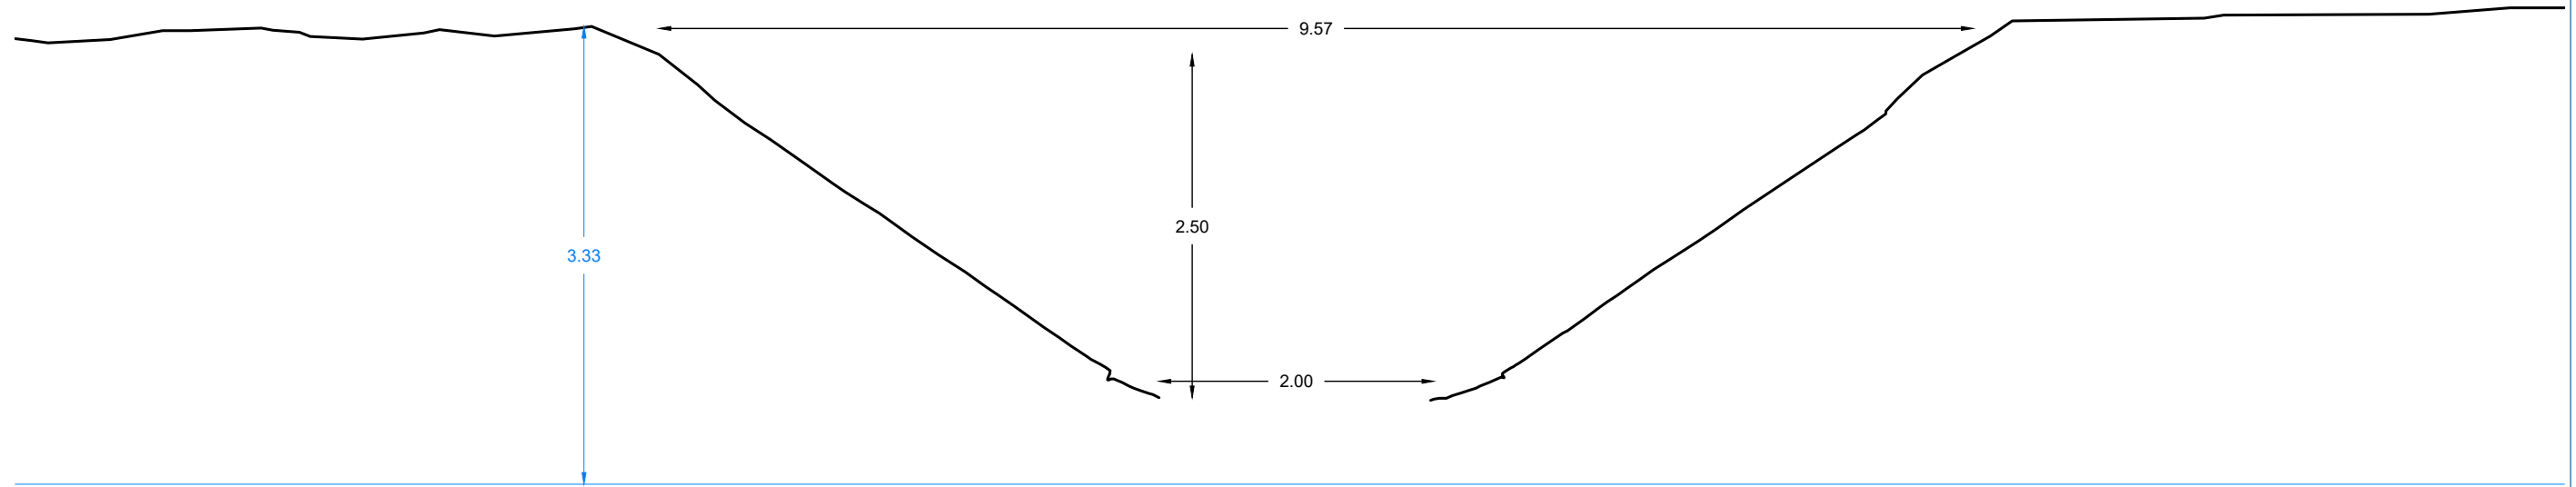
NB: a causa della presenza di detriti ed acqua sul fondo non è stato possibile restituire l'intera sezione del tubo, di cui si è sempre restituito la parte di profilo di dimensioni minori

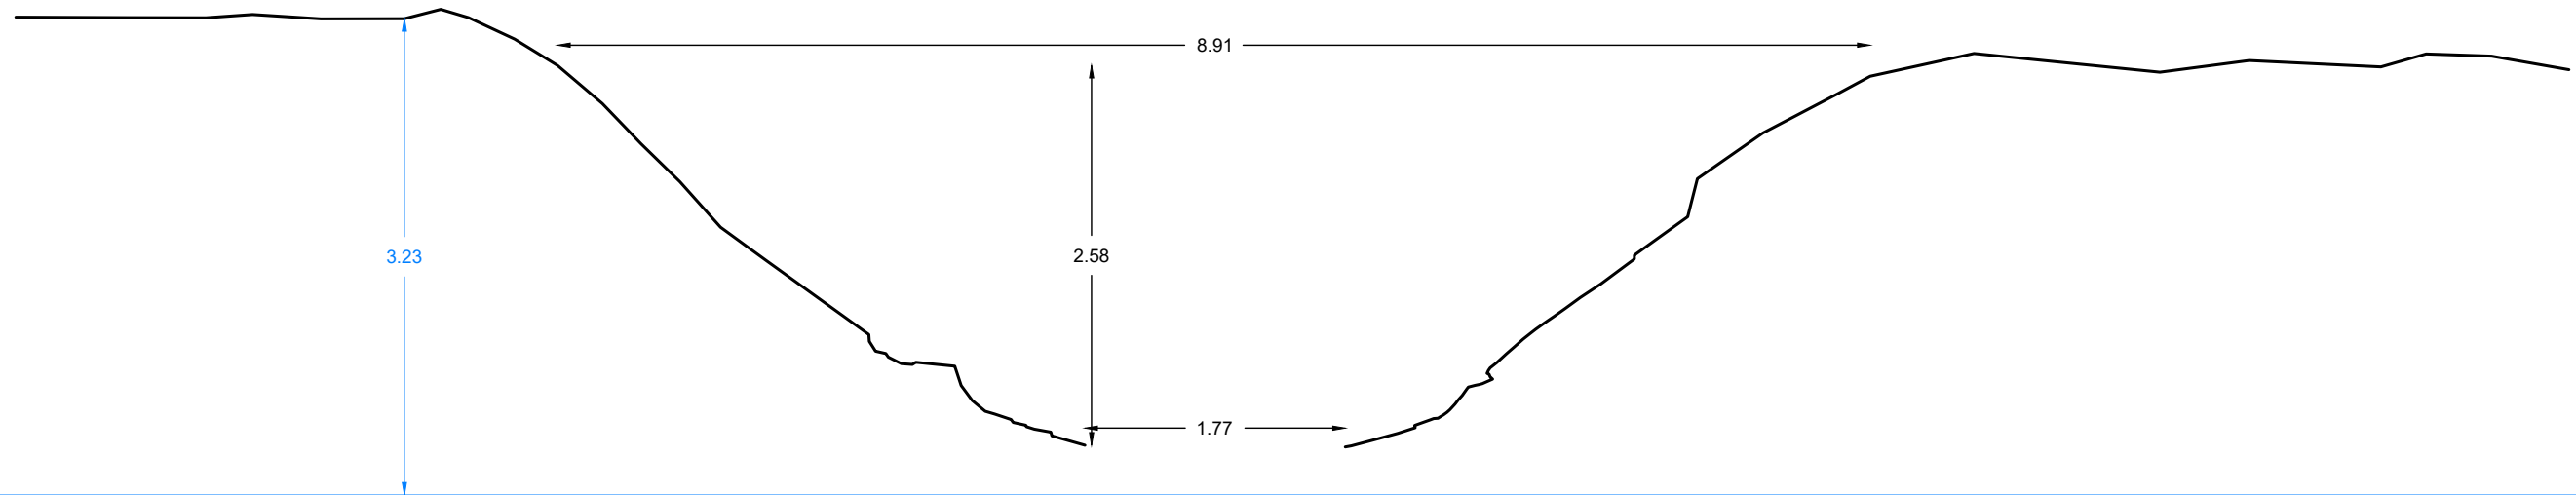
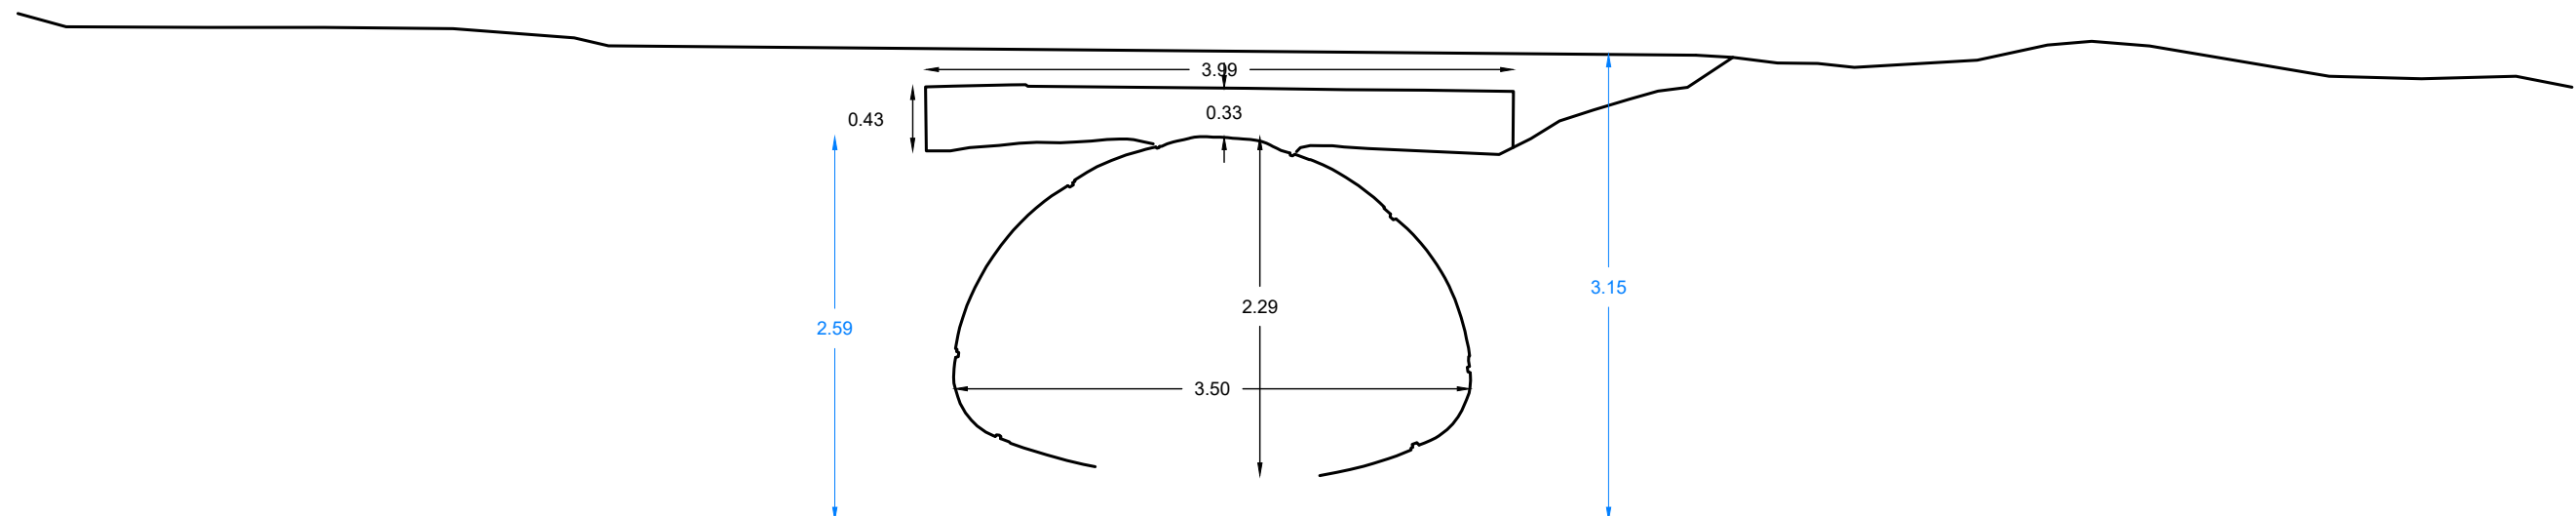
NB: a causa della presenza di detriti ed acqua sul fondo non è stato possibile restituire l'intera sezione del tubo, di cui si è sempre restituito la parte di profilo di dimensioni minori

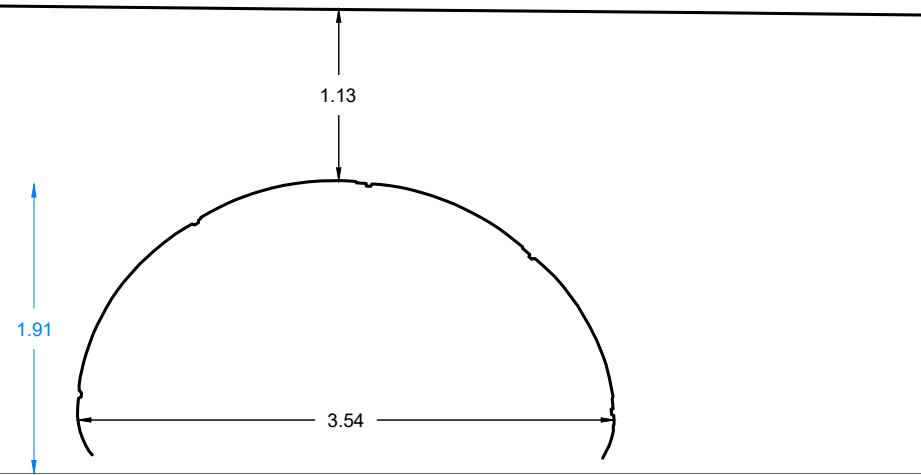
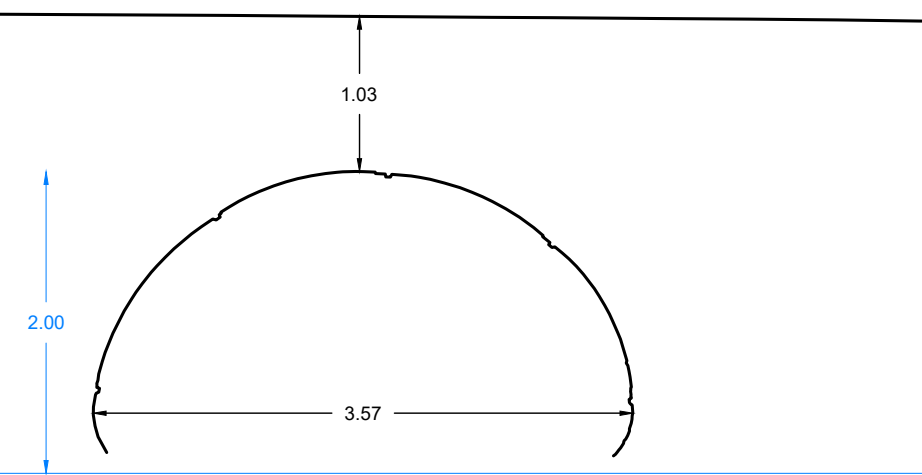
NB: a causa della presenza di detriti ed acqua sul fondo non è stato possibile restituire l'intera sezione del tubo, di cui si è sempre restituito la parte di profilo di dimensioni minori
