RIPRISTINO STRUTTURALE PONTE PRAFITTA

PROGETTO ESECUTIVO

INDAGINI SPECIALISTICHE SULLE STRUTTURE IN MURATURA DEL PONTE STRADALE DI VIA PRAFITTA BERTOLINA DELLA FRAZIONE DI QUARTIERE (FE)

RAPPORTO CONCLUSIVO DI INDAGINE

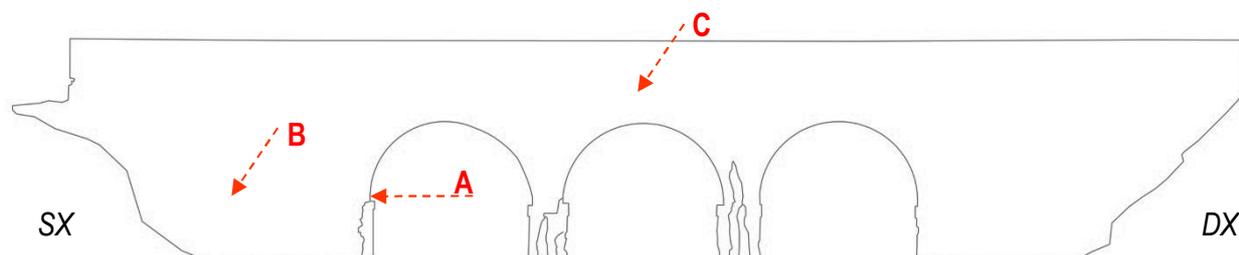
Figura 14: localizzazione delle indagini endoscopiche

- **Foro A** → *Muro di testata della spalla SX* → spessore complessivo 45cm;
- **Foro B** → *Muro laterale della spalla SX* → spessore complessivo 80cm;
- **Foro C** → *Muro laterale impalcato (si veda Figura 15)* → spessore complessivo 45cm.

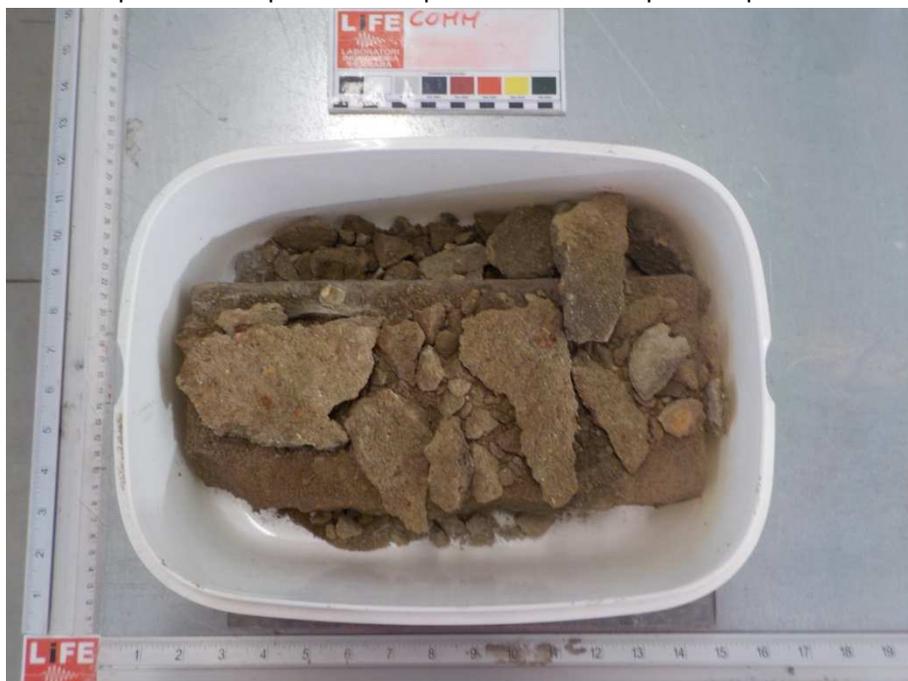
Figura 16: prelievo di campioni mediante asportazione di blocco con malta – campione ID 1

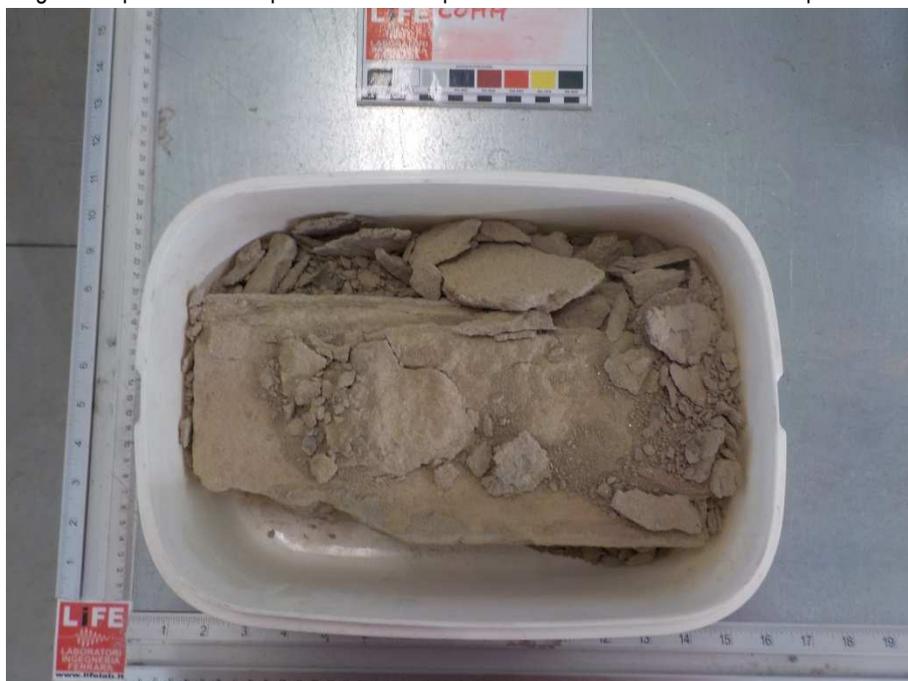
Figura 17: prelievo di campioni mediante asportazione di blocco con malta – campione ID 2

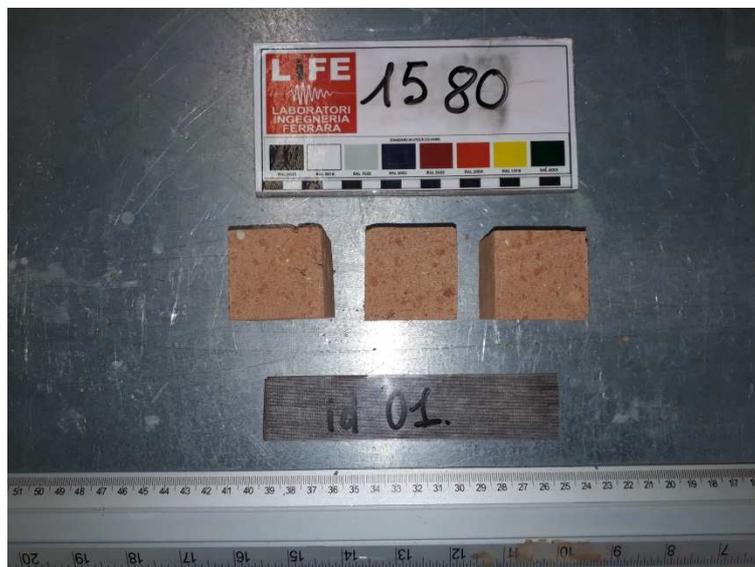
PROVA DI COMPRESSIONE SU PRISMI RICAVALI DA MATTONI PIENI									
progressivo prova	ID provino	Caratteristiche Provino				Massa volumica [kg/m ³]	Carico di Rottura [kN]	Resistenza [MPa]	Resistenza (media) [MPa]
		base 1	base 2	altezza	massa				
		[mm]	[mm]	[mm]	[g]				
1	ID01	39,0	39,0	40,0	108,9	1790	38,2	25,1	21,9
2	ID01	39,0	39,0	40,0	110,4	1815	34,9	23,0	
3	ID01	39,0	39,0	40,0	104,3	1714	26,8	17,6	
4	ID02	39,0	39,0	40,0	106,2	1746	29,5	19,4	21,0
5	ID02	39,0	39,0	40,0	107,0	1759	28,2	18,6	
6	ID02	39,0	39,0	40,0	110,7	1820	38,2	25,1

Figura 18: provini prismatici ricavati da mattone pieno – indagine ID 01

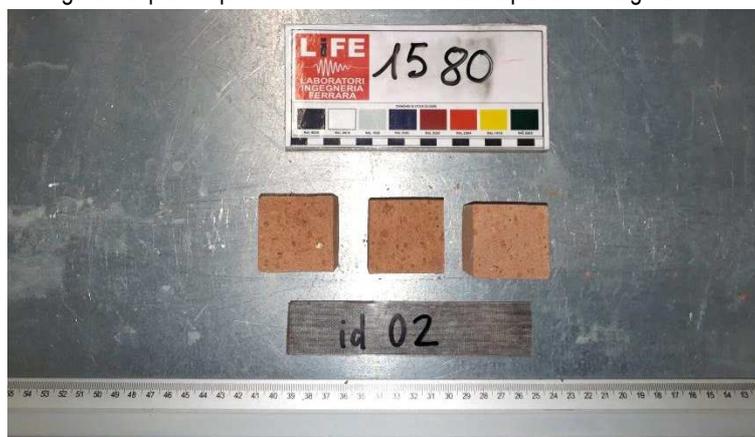
Figura 19: provini prismatici ricavati da mattone pieno – indagine ID 02

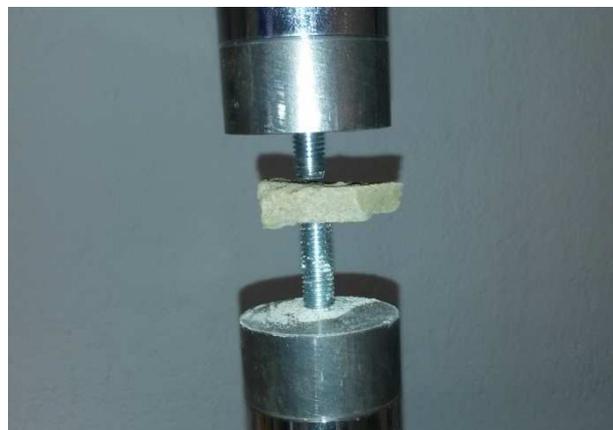
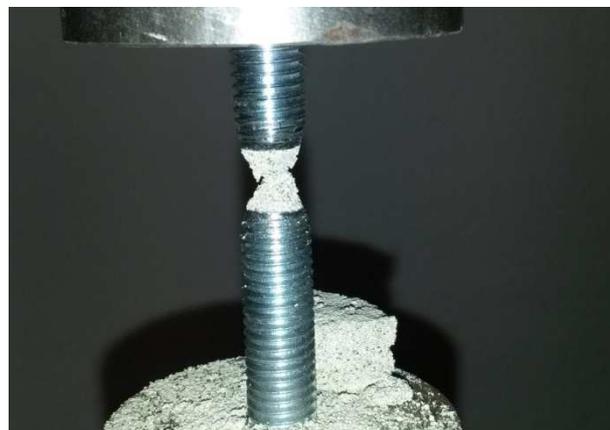
PROVA DI PUNZONAMENTO SU CORSI DI MALTA

A partire dai campioni di letti di malta prelevati ai punti di indagine ID 01 e ID 02 è possibile fornire una stima della resistenza a compressione mediante una serie di prove di punzonamento. Il diametro del punzone viene appositamente selezionato in funzione dello spessore del letto di malta prelevato.

progressivo prova	ID campione	spessore malta	diametro punzone	Carico di Rottura	Resistenza	Resistenza (Media)
		[mm]	[mm]	[kN]	[Mpa]	[Mpa]
1	id 1	13	10	0,13	1,66	1,3
2	id 1	14	10	0,13	1,66	
3	id 1	14	10	0,09	1,15	
4	id 1	14	10	0,17	2,16	
5	id 1	13	10	0,11	1,40	
6	id 1	13	10	0,04	0,51	
7	id 1	14	10	0,06	0,76	
8	id 1	13	10	0,08	1,02	
9	id 1	14	10	0,15	1,91	
10	id 1	12	10	0,07	0,89	
11	id 2	15	20	0,78	2,48	0,8
12	id 2	10	10	0,11	1,40	
13	id 2	9	10	0,07	0,89	
14	id 2	12	10	0,06	0,76	
15	id 2	13	10	0,04	0,51	
16	id 2	14	10	0,03	0,38	
17	id 2	12	10	0,02	0,25	
18	id 2	10	10	0,01	0,13	
19	id 2	8	10	0,03	0,38	
20	id 2	10	10	0,03	0,38

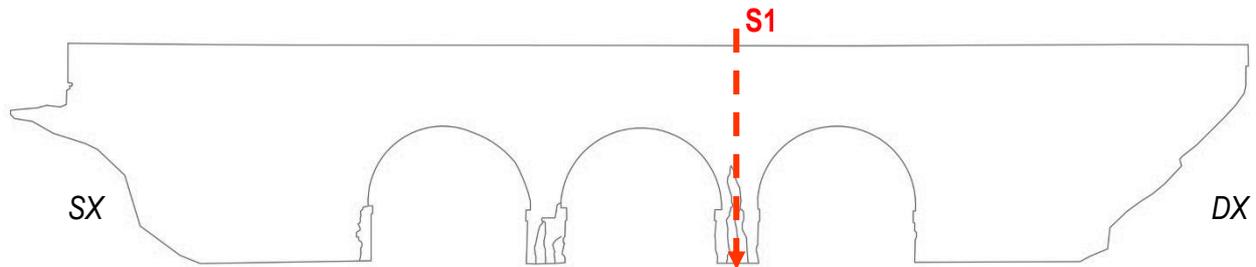
Figura 20: localizzazione dei sondaggi con carotaggio in continuo – indagine S1

Le indagini sulle opere di fondazione delle pile del manufatto oggetto d'intervento sono state svolte mediante un sondaggio con carotaggio continuo (*sondaggio S1*) eseguiti dall'estradosso del ponte stesso. Lo schema seguente riporta la posizione di tale sondaggio:

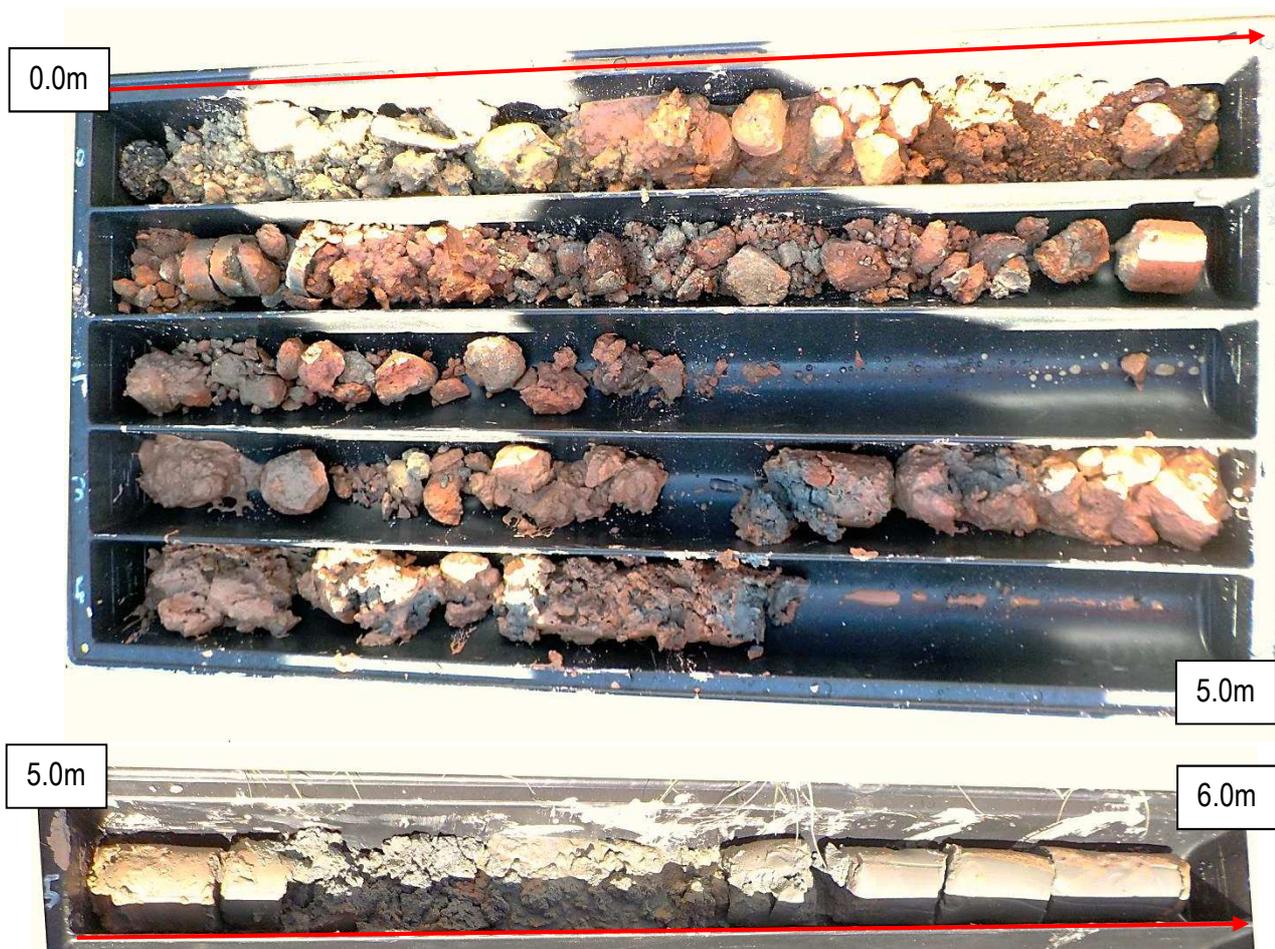
Il piano di posa delle strutture in muratura della pila risulta posto ad una profondità di 3,60m rispetto all'estradosso del ponte. Al di sotto dello strato di conglomerato bituminoso si rilevano circa 0,40m di materiale di riempimento in clasti eterometrici, sabbia, ecc.

Da 3,60m a 5,00m di profondità si rileva sabbia limosa con macerie.

Figura 24: stratigrafia ricavata dal sondaggio S1

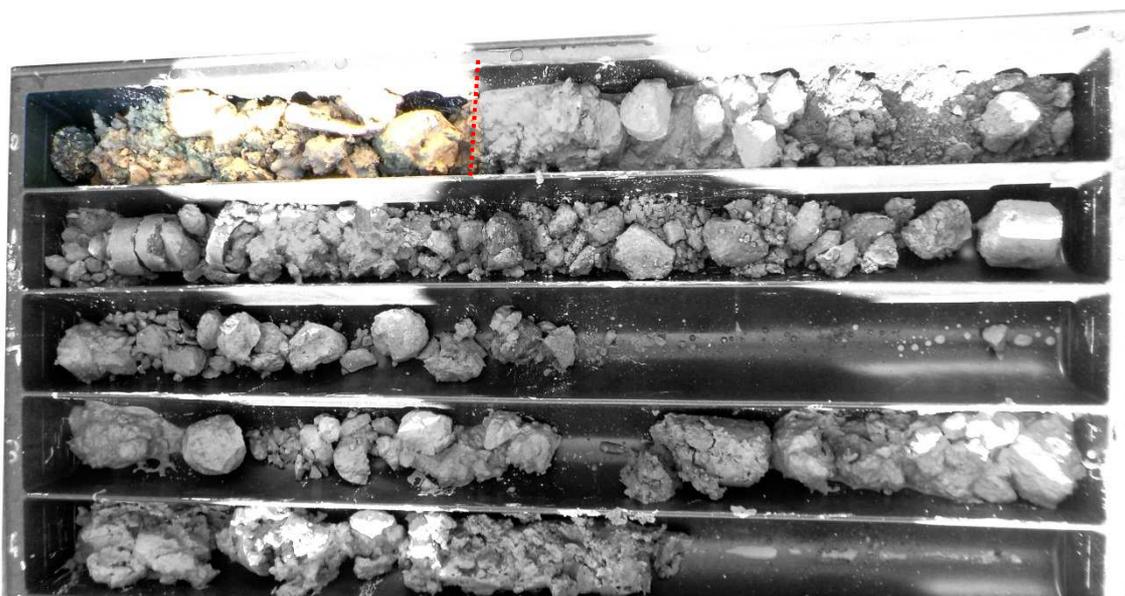
Figura 25: 0 – 0.45m _ asfalto + strato di riempimento

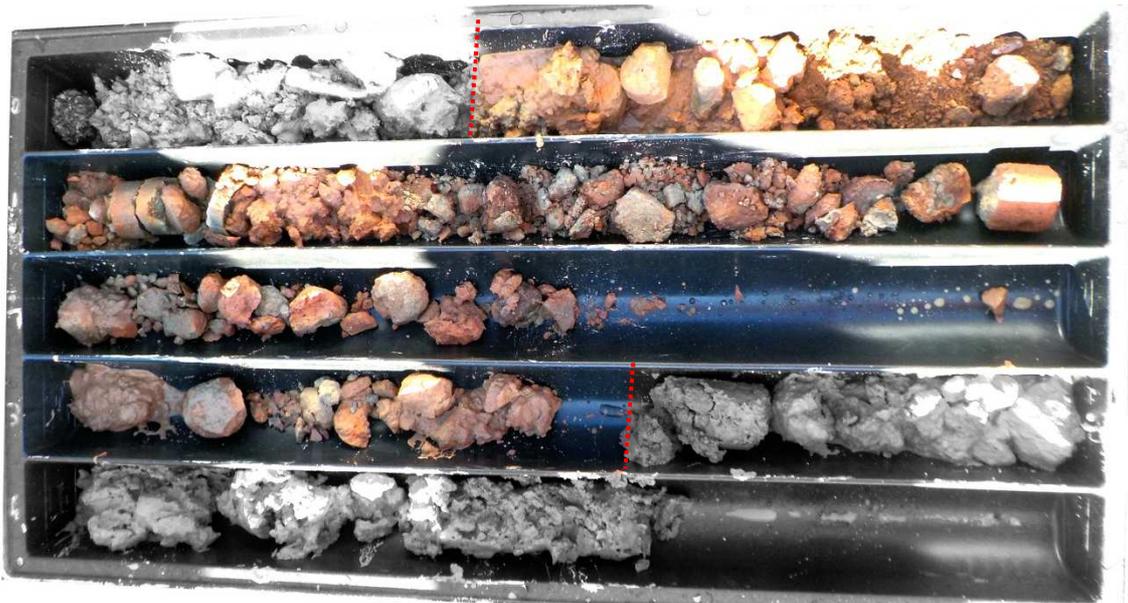
Figura 26: 0.45 – 3.60m _ muratura

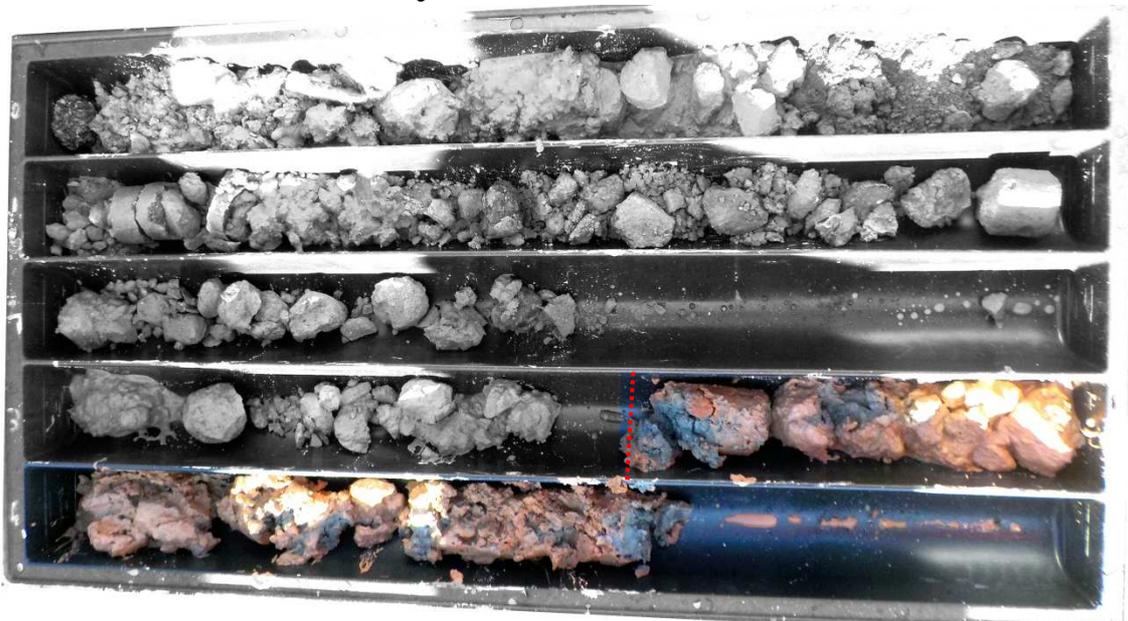
Figura 27: 3.60 – 5.00m _ sabbia limosa con macerie

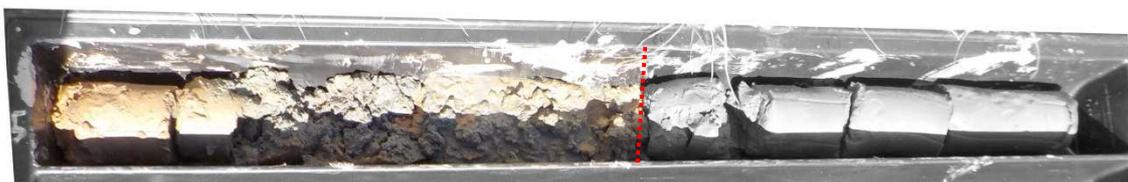
Figura 28: 5.00 – 5.60m _ sabbia limosa con rari resti di macerie

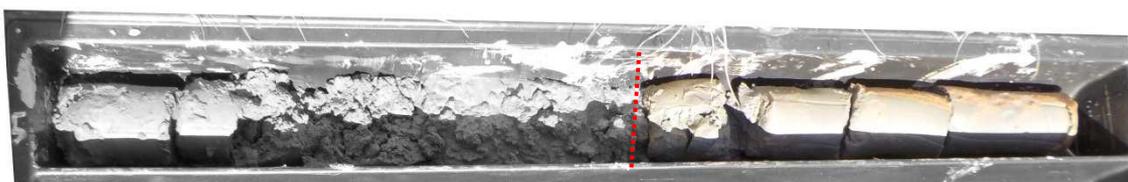
Figura 29: 5.60 – 6.00m _ limo argilloso

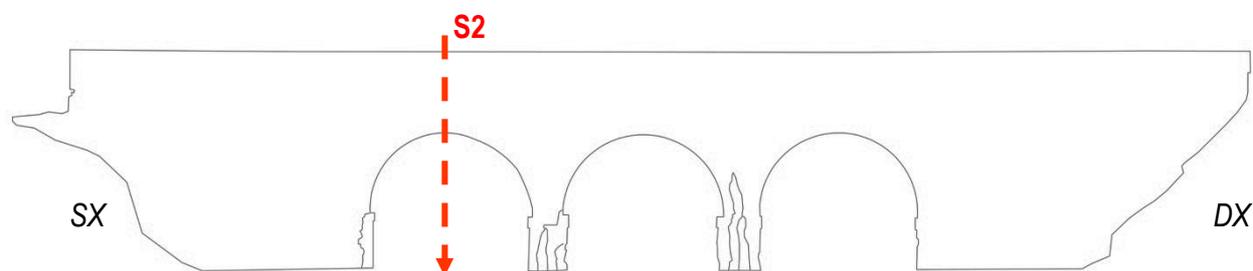
Figura 30: localizzazione dei sondaggi con carotaggio in continuo – indagine S2

Per determinare il pacchetto stratigrafico dell'impalcato è stato svolto un sondaggio mediante carotaggio continuo (*sondaggio S2*) in corrispondenza della sezione di chiave di una delle arcate. Per collocare esattamente tale sondaggio si faccia riferimento al seguente schema:

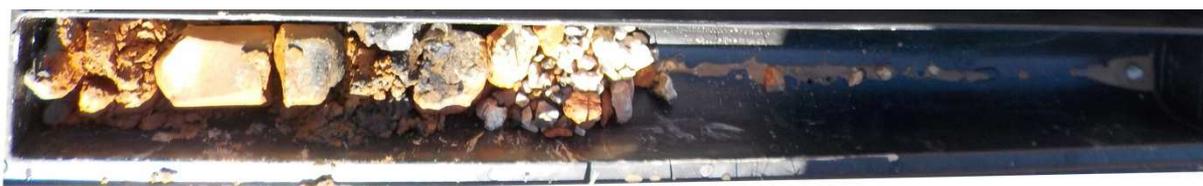
- **0.00 – 0.03m** → conglomerato bituminoso;
- **0.03 – 0.23m** → lastra in materiale lapideo;
- **0.23 – 0.56m** → mattone pieno.

Figura 31: stratigrafia ricavata dal sondaggio S2

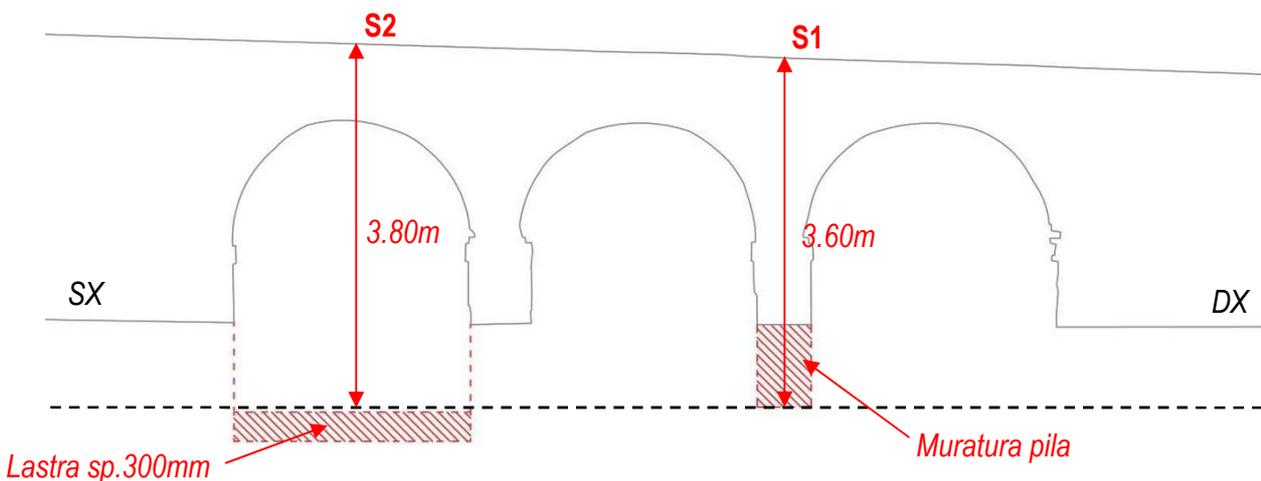
Figura 34: resoconto delle indagini svolte - sezione

Dall'indagine svolta si rileva la presenza di una lastra di protezione dell'alveo posta a 3,80m al di sotto dell'estradosso del ponte e di spessore totale di 300mm.

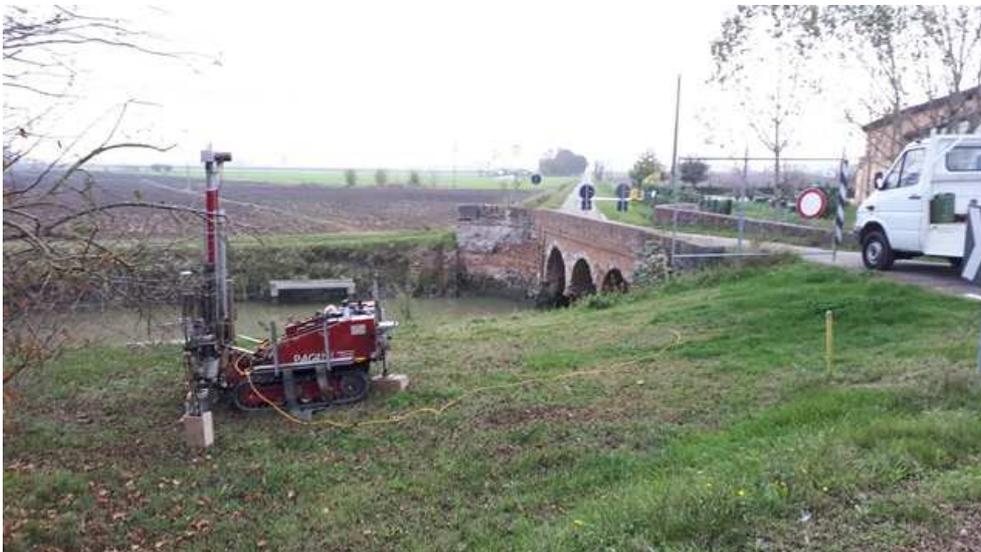
Figura 35: esecuzione della prova SCPTU

In *Allegato 2* sono riportati i certificati di prova: dall'indagine eseguita è risultato che la categoria del suolo è la C.

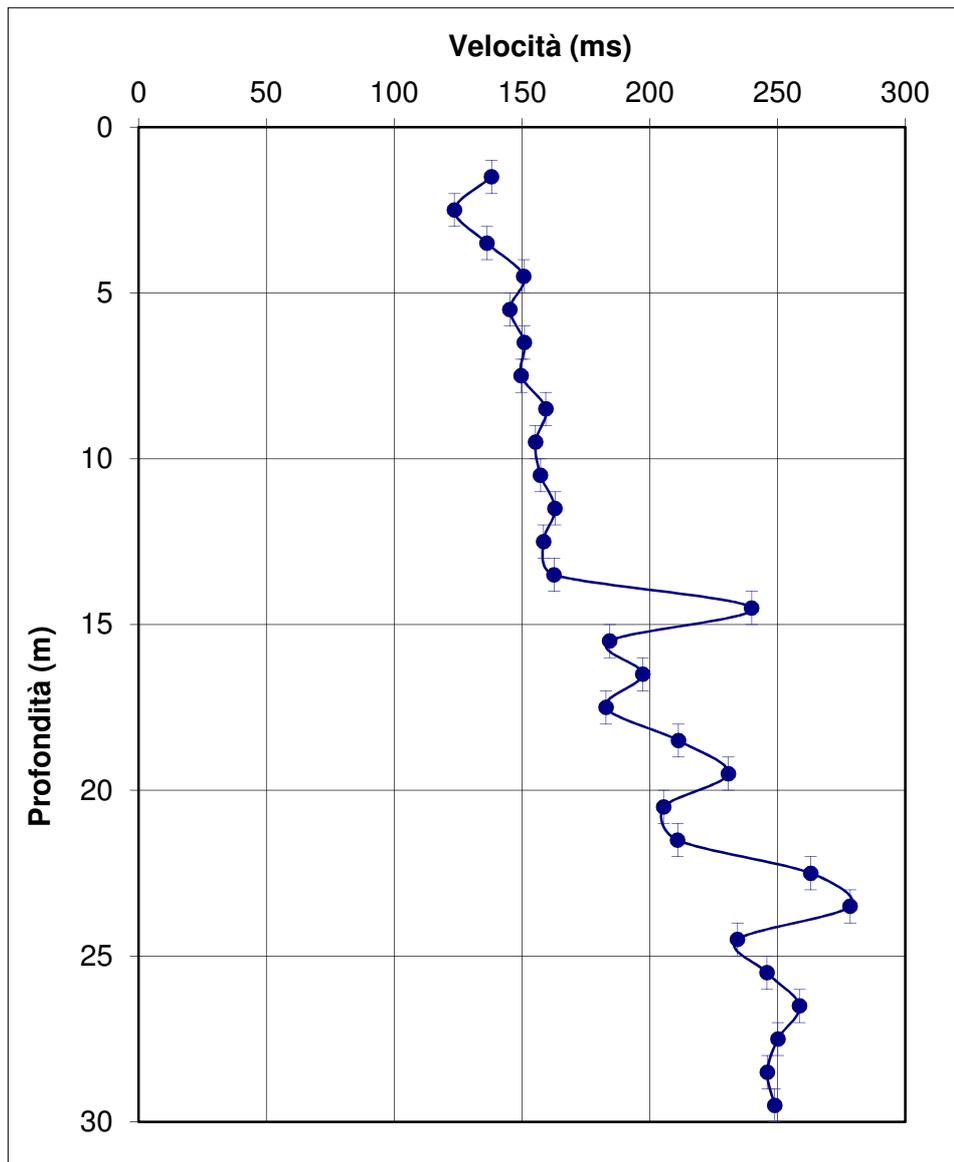
GRAFICO ONDE S

Vs₃₀ (m/sec): 190,30

Categoria suolo di fondazione: C
