CANALE S. NICOLO' – MEDELANA (OC92)

PROGETTO ESECUTIVO

**Ripristino delle condizioni di stabilità arginale del canale
San Nicolò –Medelana (OC92)**
CUP: J96G20000500001

RELAZIONE GEOTECNICA

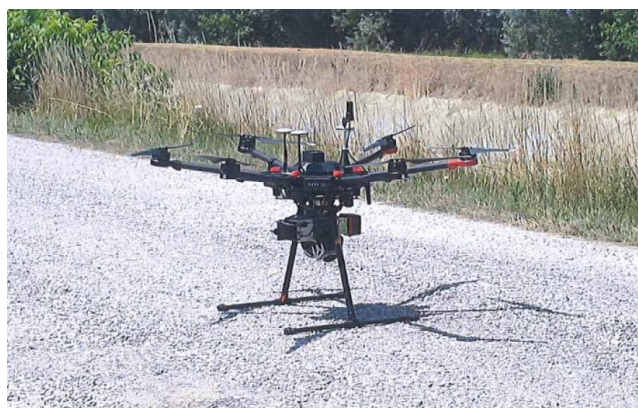
Figura 2. Airborne laser scanning

- Rilievo del canale esistente per una fascia di larghezza 100 metri e per tutta la sua lunghezza (14.6 km) mediante laser scanner 3D installato su drone;
