PROGETTO MANTELLO UNO

PROGETTO ESECUTIVO

RECUPERO DELLE ORIGINARIE CONDIZIONI DI OFFICIOSITÀ DELLA CANALETTA MANTELLO UNO

RELAZIONE TECNICA GENERALE

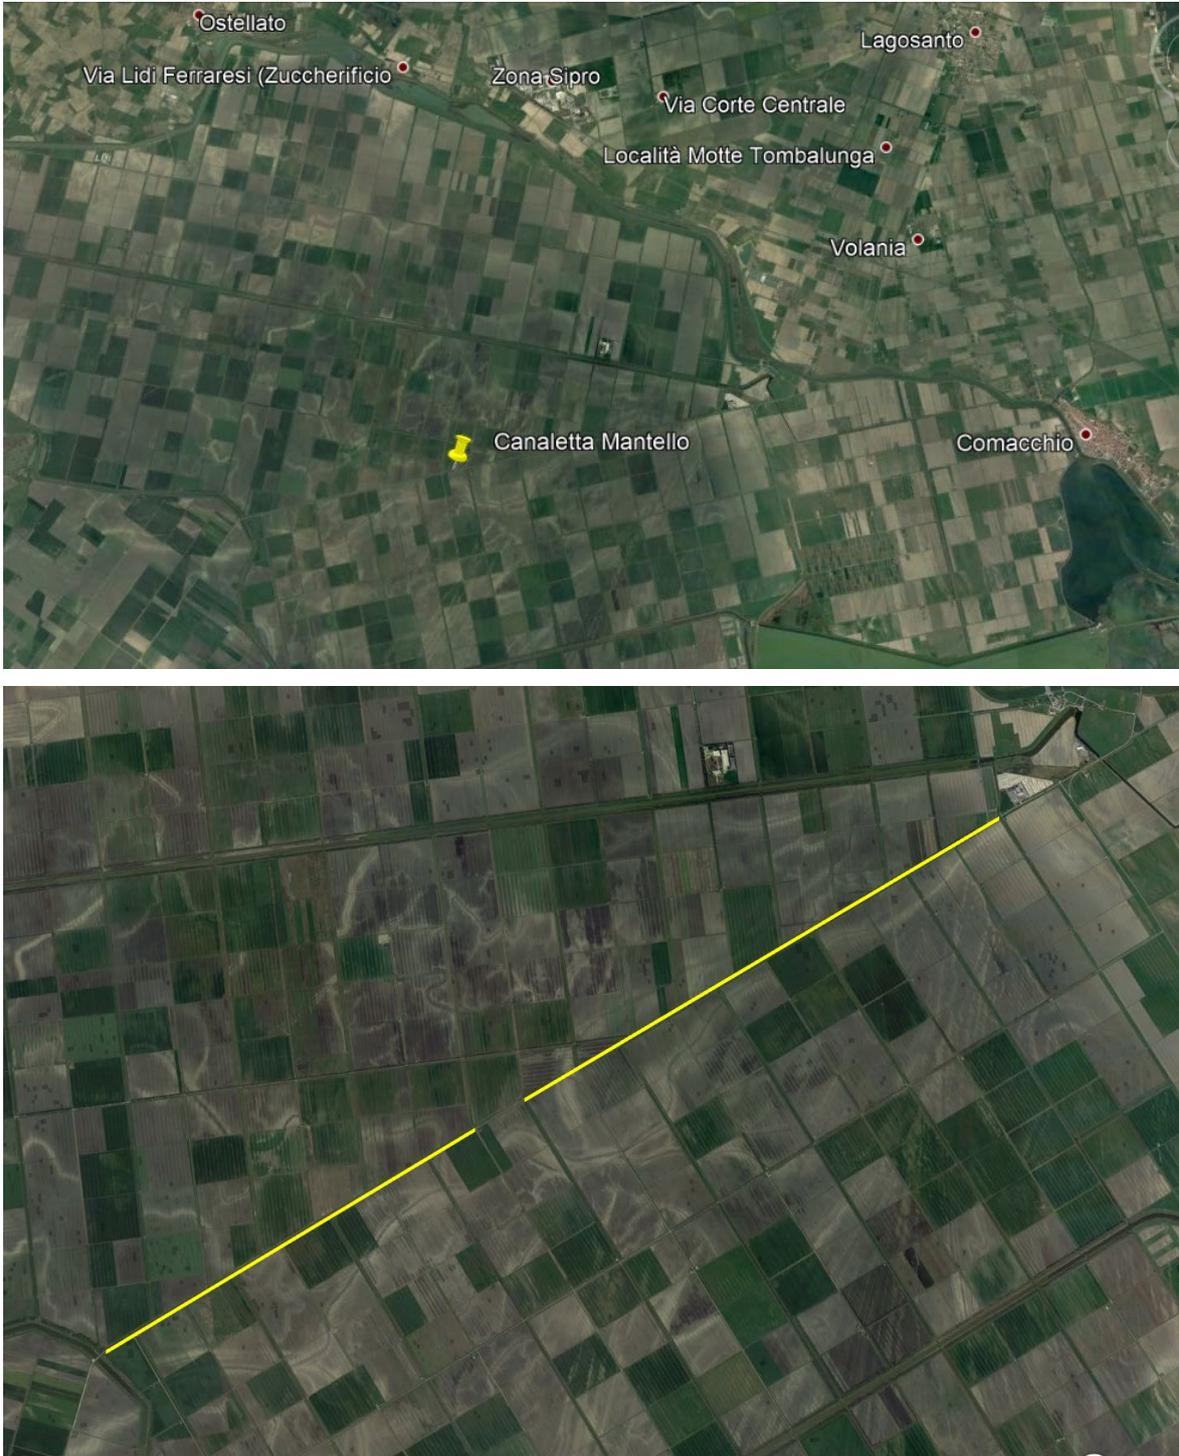
La canaletta Mantello 1 è un canale pensile, a sezione trapezia, che attraversa la bonifica del Mezzano, con direzione sud-ovest nord-est (fig. 1) con una lunghezza di circa 9 km.

Figura 1. Inquadramento canaletta Mantello 1.

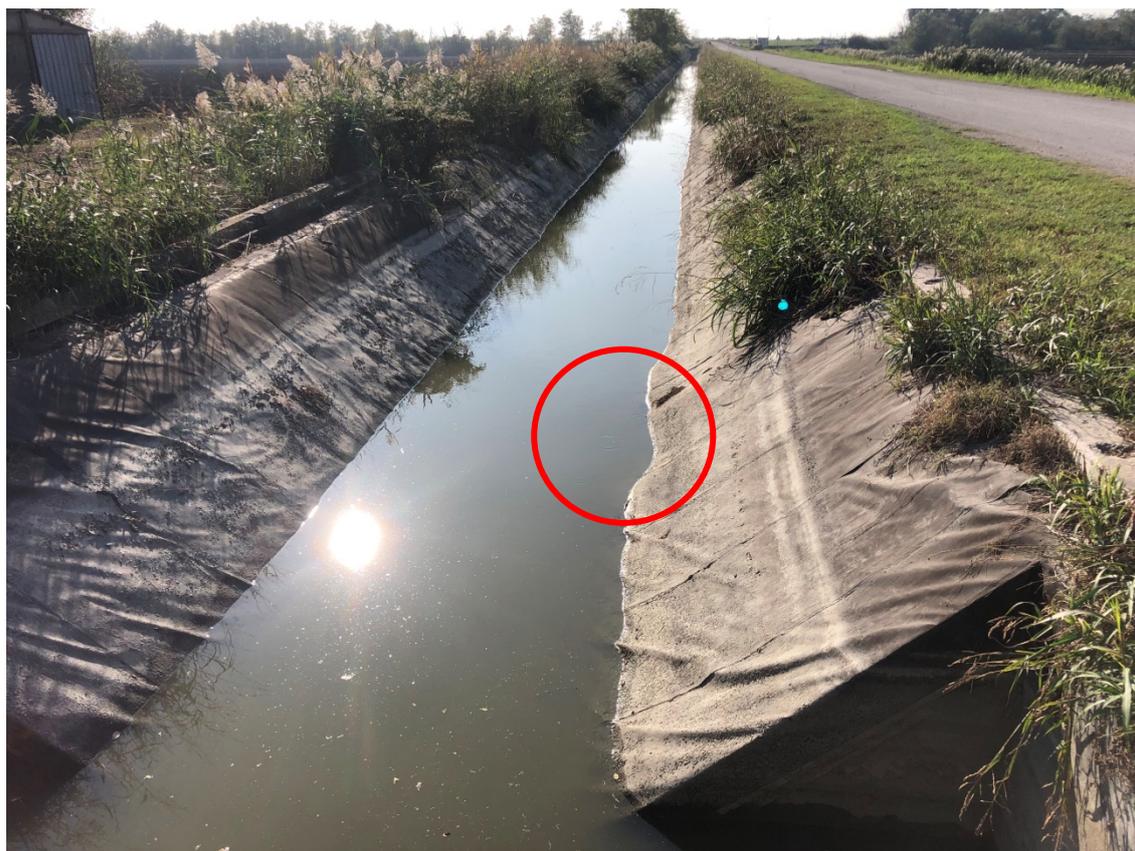
Figura 2. *Difformità orografiche.*

Il territorio della valle del Mezzano è caratterizzato da terre di recente bonifica con prevalenza di torba e quindi con bassa permeabilità dei corpi arginali, causa di notevoli deformazioni del terreno nel tempo (fig. 2, fig. 3).

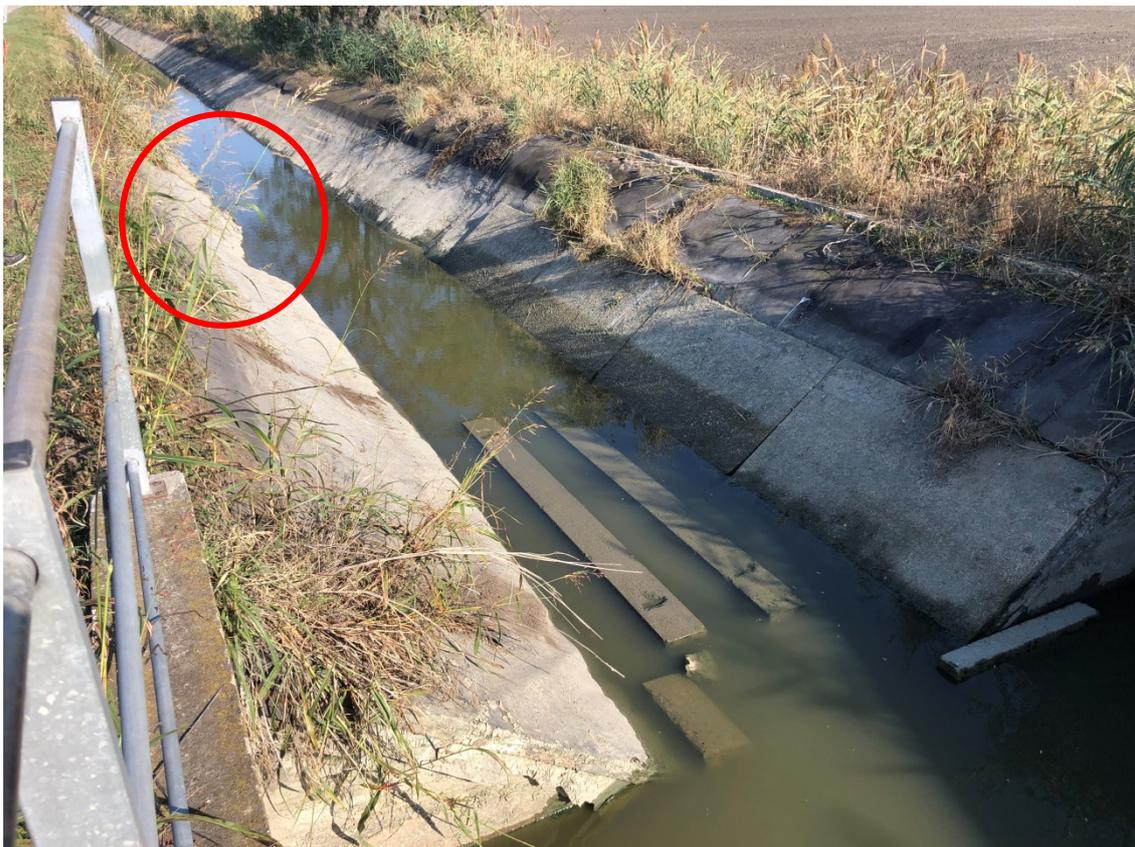
Figura 3. Difficoltà orografiche.

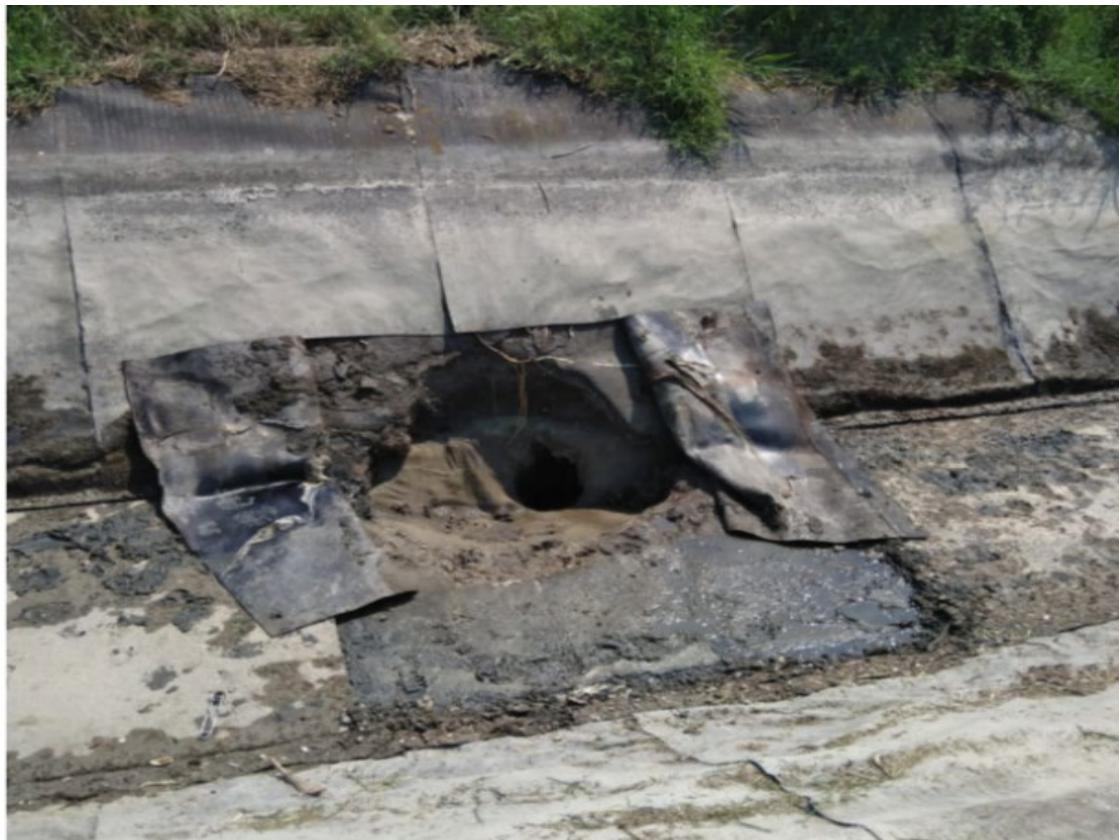
Figura 4. Rottura arginale esposta.

Oltre alle deformazioni del terreno anche il rivestimento è alla fine della sua vita utile, ormai consumato dall'esposizione alla luce, dall'erosione dell'acqua e dalle azioni di fauna locale (fig. 4).

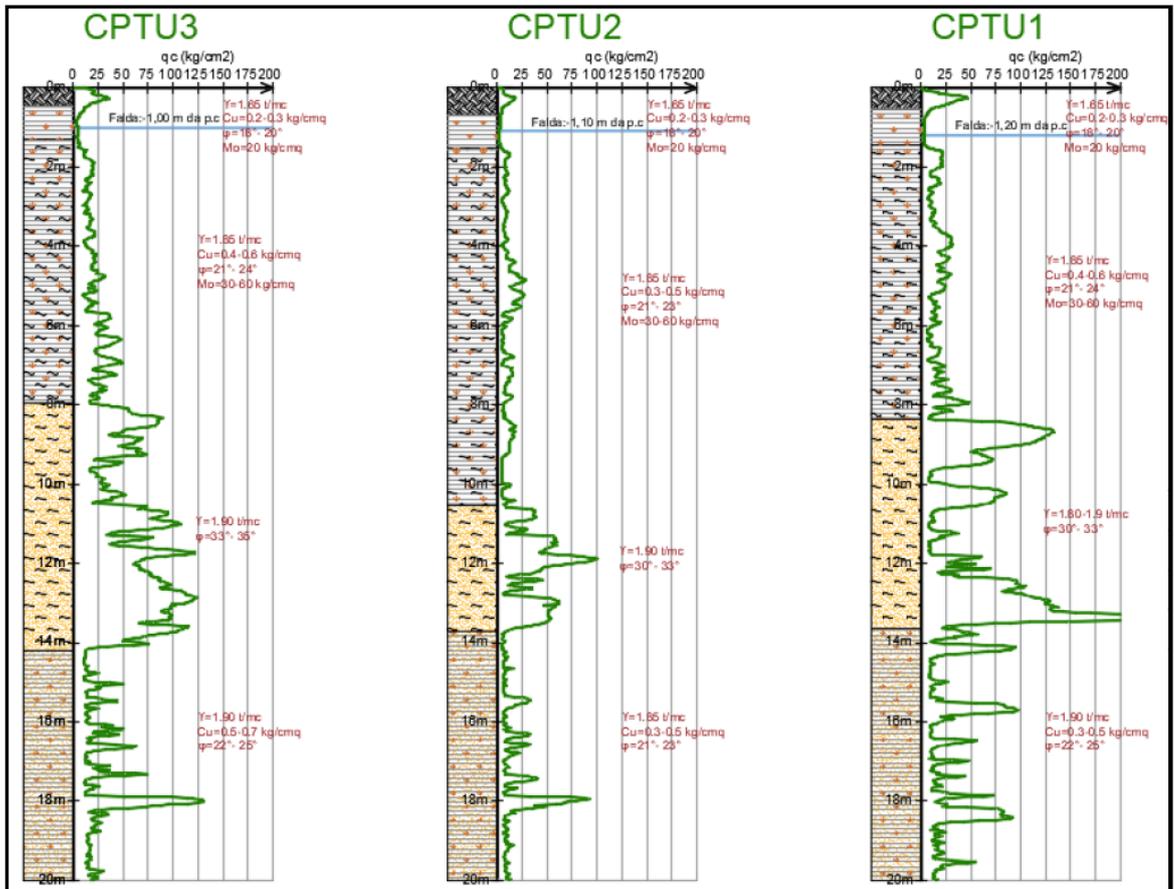
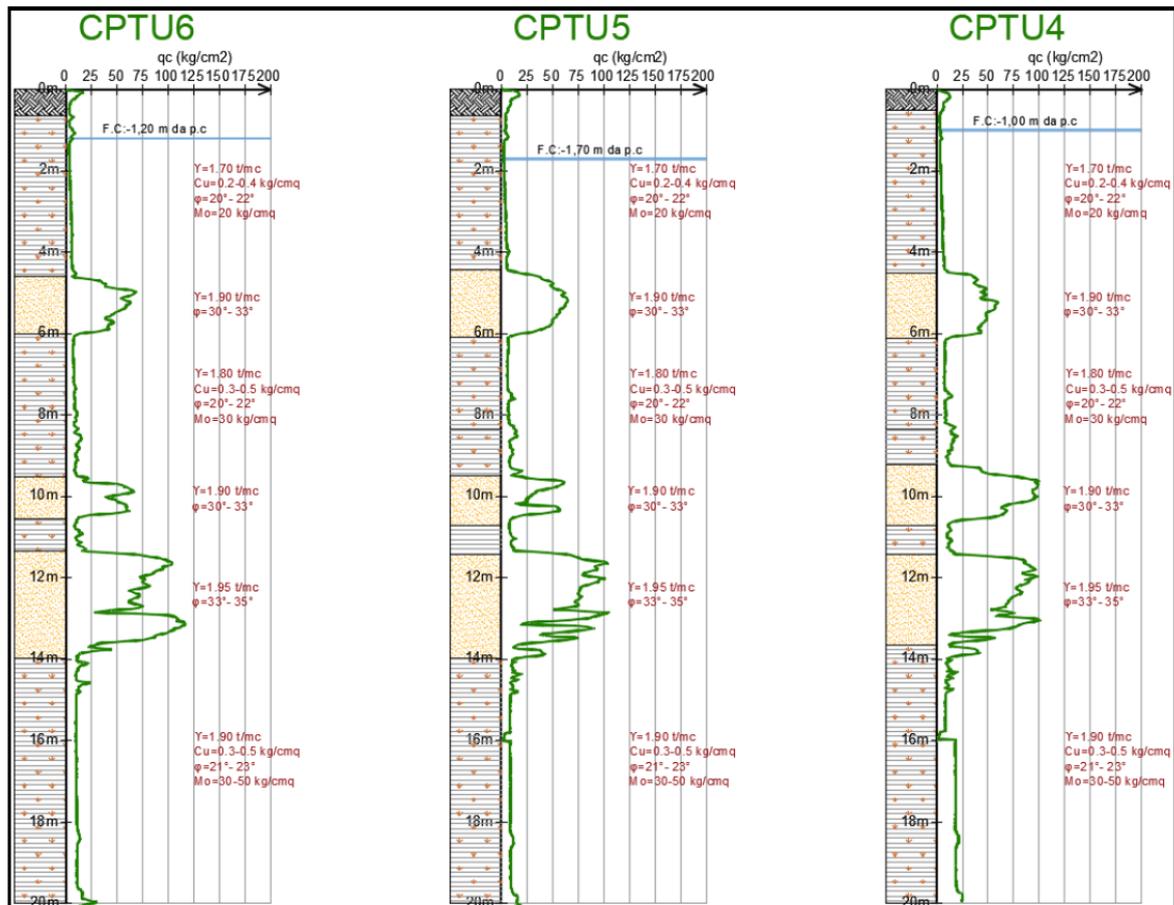
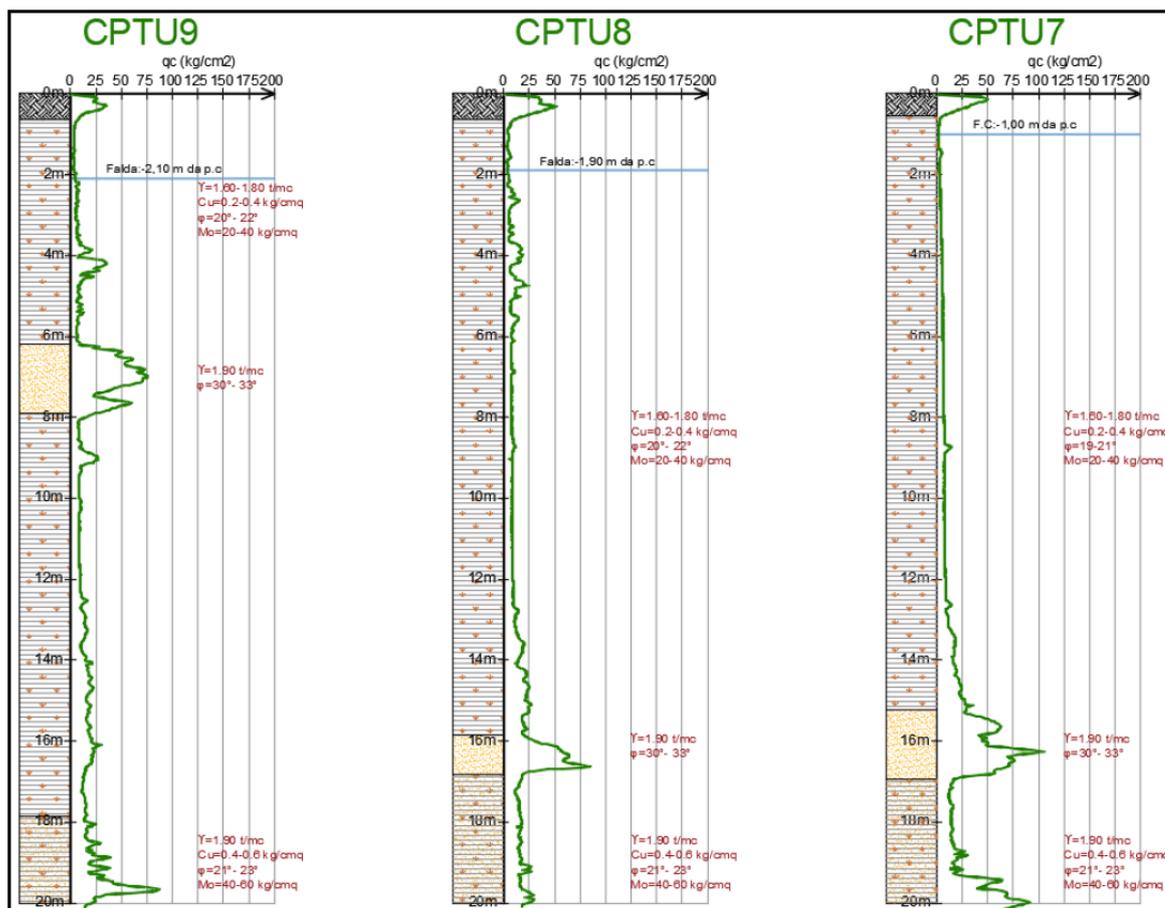
I risultati delle indagini possono essere riassunti dalle seguenti immagini:

Le valutazioni specifiche per il progetto sono state fatte sulla base di una campagna di indagini comprendenti n.9 prove CPTU spinte alla profondità di 20 m, raggruppante in tre sezioni uniformemente distribuite lungo il tracciato del canale, denominate rispettivamente SEZIONE GEOLOGICA N.1, SEZIONE GEOLOGICA N.2 e SEZIONE GEOLOGICA N.3. Sono inoltre state eseguite complessivamente N.3 indagini tromografiche in prossimità della Canaletta Mantello Uno in corrispondenza delle tre sezioni geologiche individuate per la determinazione delle onde Vs.

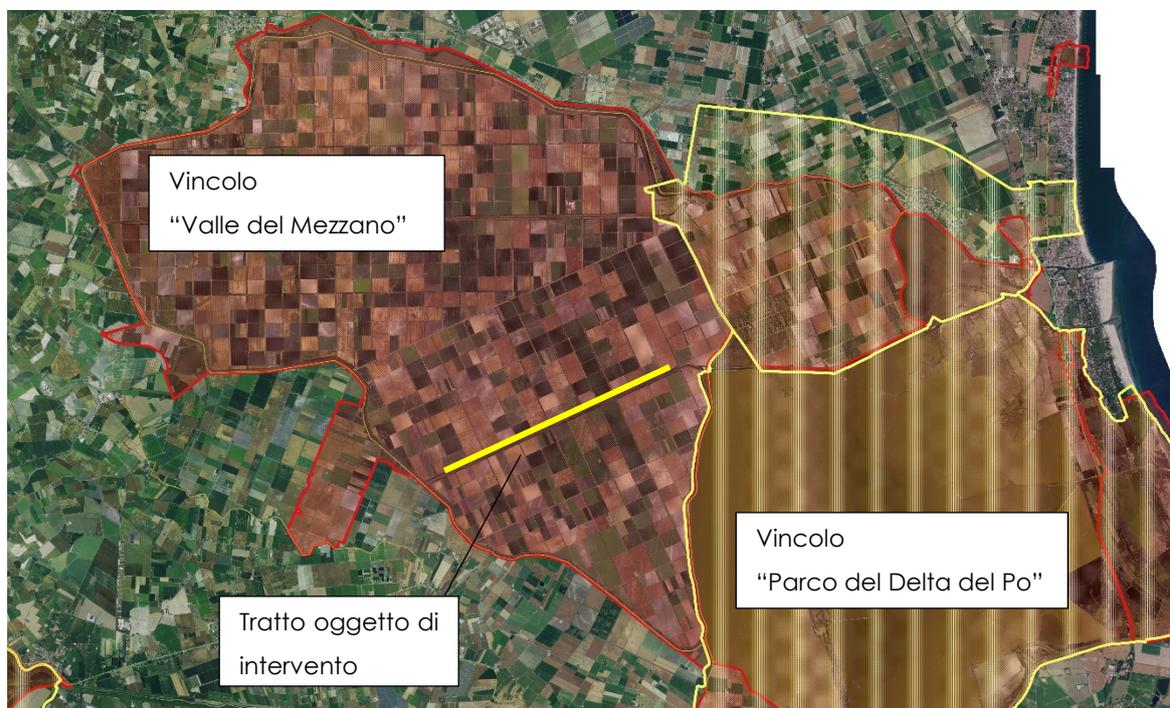
Figura 5. *Raffigurazione vincoli paesaggistici.*

Dall'analisi dei vincoli paesaggistici, è emerso che la canaletta Mantello 1 ricade all'interno dell'area in ambiti agricoli di rilievo paesaggistico "Valle del Mezzano", come si può osservare in Fig.5.

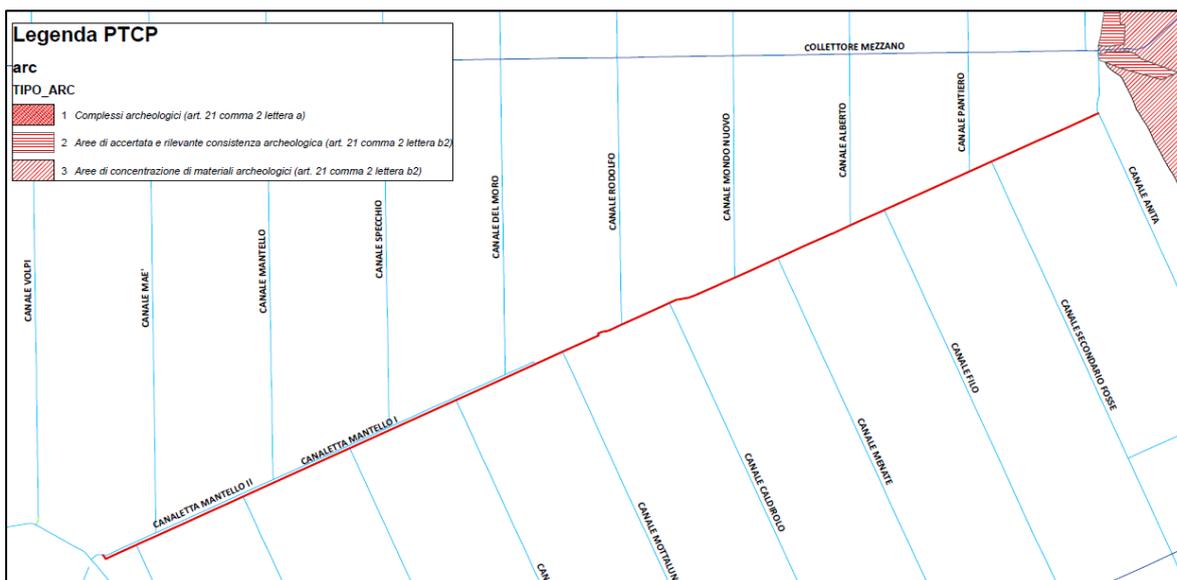
Figura 6. Estratto del PTCP (aree di interesse archeologico).

Per quanto riguarda il rischio di rinvenimento di reperti archeologici, dalla cartografia allegata al PTCP della Provincia di Ferrara, non risultano presenti aree a rischio evidente. In ogni caso gli scavi previsti dal progetto interessano esclusivamente il recupero di materiale arginale depositatosi sul fondo per effetto di franamenti ed erosione e non si prevede di intaccare terreno vergine; il canale è stato realizzato negli anni '80 del secolo scorso, mediante costruzione degli argini con terreno di riporto ed è quindi da escludere la possibilità di rinvenimento di reperti antichi.

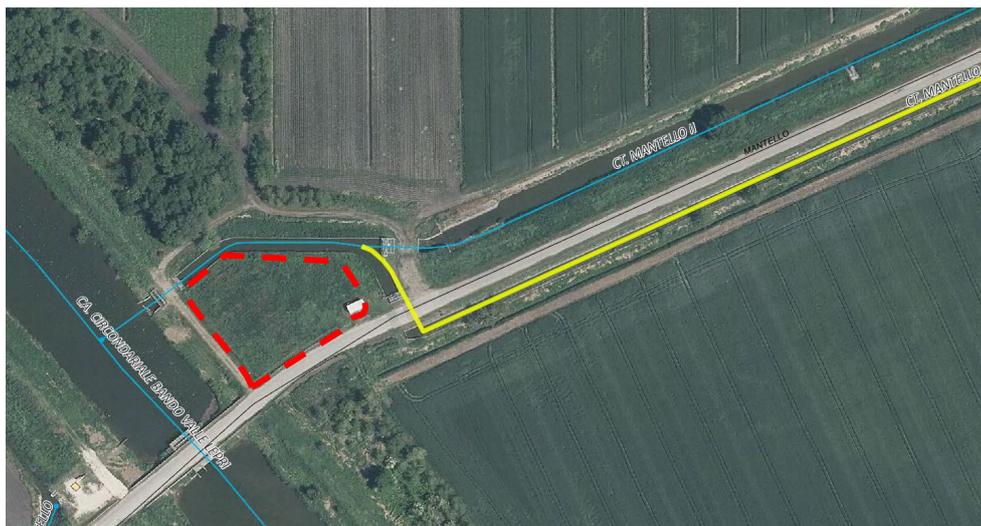
Figura 7. Possibile area di accantieramento (fascia pubblica).

L'area dedicata alle baracche di cantiere, servizi igienici e deposito materiale sarà prevista nell'area pubblica in corrispondenza della derivazione della canaletta Mantello 1 dal canale Circondariale (fig. 5).

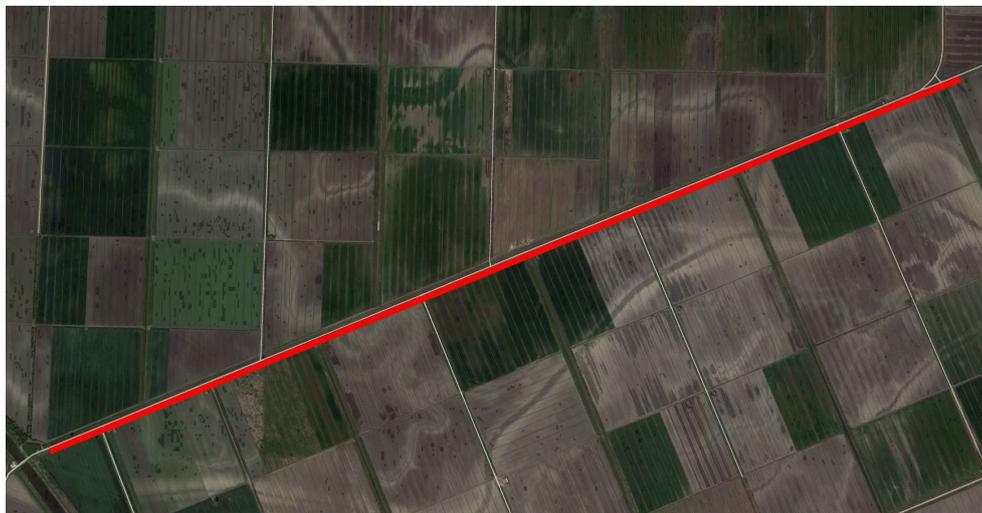
Figura 8. Primo tratto di area di cantiere strada comunale Mantello.

La canaletta Mantello 1 si sviluppa per circa 5 km parallelamente alla strada comunale Mantello, la quale verrà occupata parzialmente per le lavorazioni previste (fig.6). Il transito lungo la Via Mantello avverrà a senso unico alternato con l'ausilio di movieri per l'uscita e l'entrata di mezzi dalla zona di cantiere.

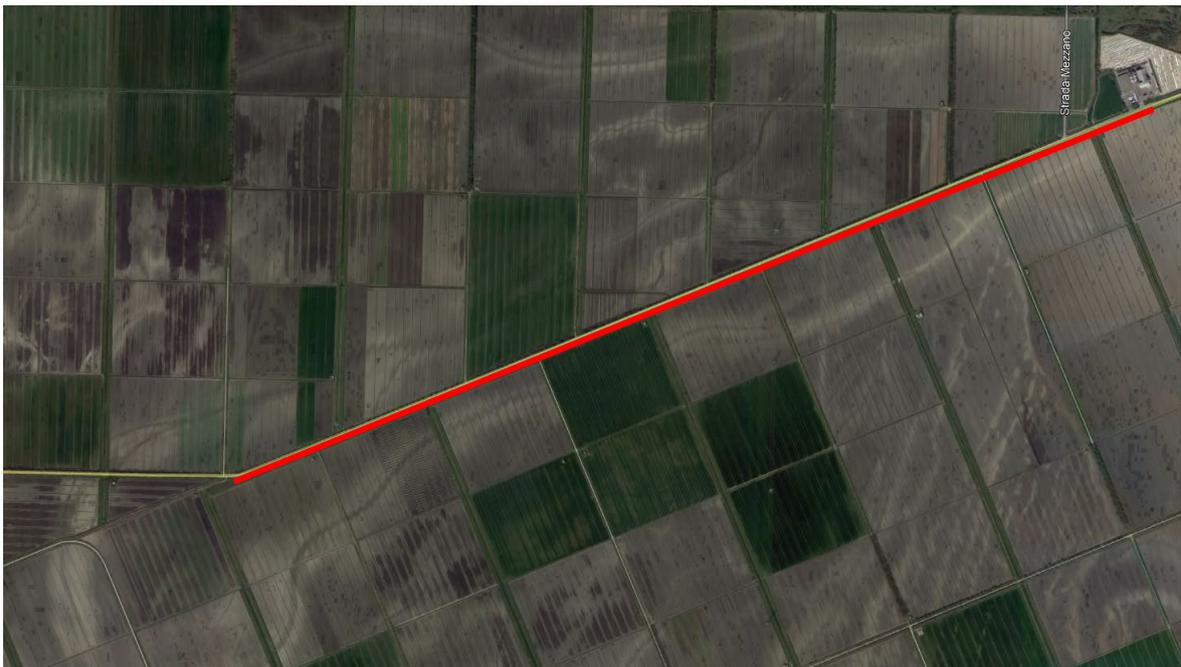
Figura 9. Secondo tratto di area di cantiere in fregio alla SP79.

Nei successivi 4 km circa, la canaletta è parallela alla strada provinciale SP79, la quale non è sufficiente per le lavorazioni, per cui verrà sfruttata l'area pubblica tra essa e il fosso di guardia, confinante con i terreni privati (fig.7, fig.8). Inoltre, al fine di agevolare le operazioni di rifilatura dell'alveo della canaletta Mantello, sarà prevista l'occupazione temporanea della carreggiata della strada provinciale a senso unico alternato regolato da impianto semaforico in accordo con la Provincia di Ferrara.

Le lavorazioni previste verranno eseguite per il primo tratto di circa 5 km in fregio alla strada comunale via Mantello da lato strada, mentre per il secondo tratto in fregio alla SP79 da lato campagna. Per quest'ultimo tratto sono necessari mezzi di dimensioni adeguate alla distanza fra la sponda oggetto di intervento e l'area di postazione dei mezzi d'opera (almeno indicativamente 12 m). La scelta di questa soluzione tecnica nasce dalle ridotte dimensioni della strada SP79: l'ingombro dei mezzi durante la lavorazione richiederebbe la chiusura dell'intera sede stradale, mentre, più opportunamente, al momento dell'esecuzione si chiederà all'ufficio competente della Provincia di Ferrara la chiusura parziale della strada, con l'adozione del necessario presidio con movieri o impianto semaforico.

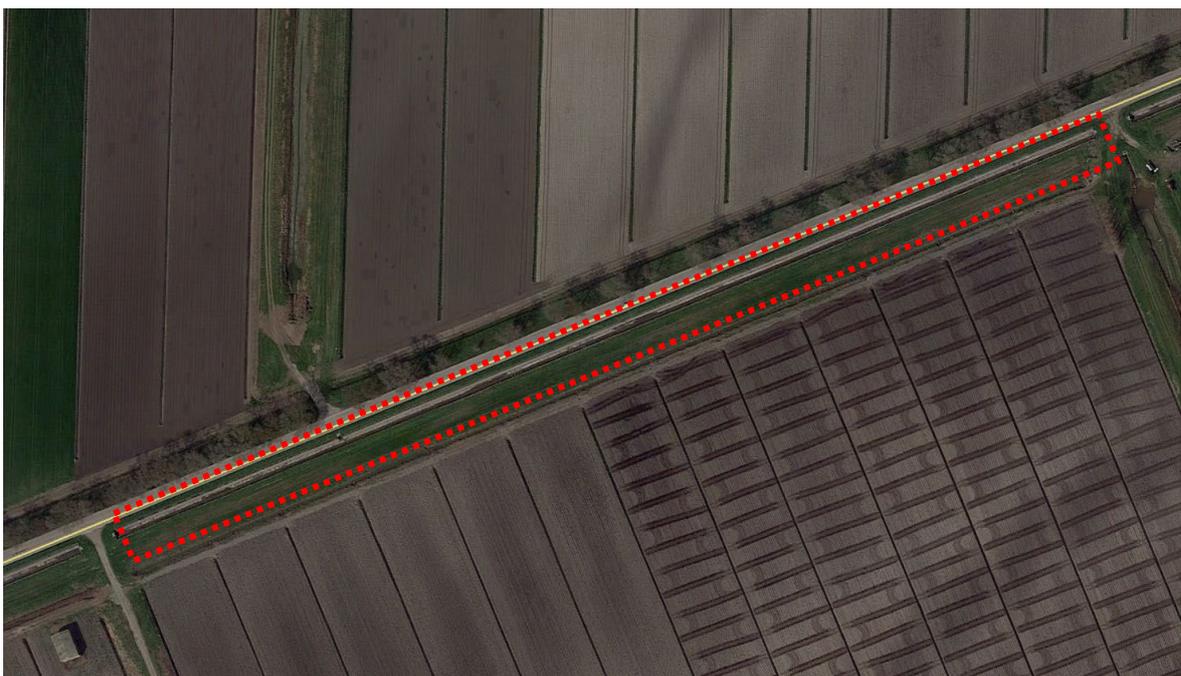
Figura 10. Area pubblica utilizzata come area di cantierizzazione per il secondo tratto.
