### ATTRAVERSAMENTO SP66 - CORPORENO

#### PROGETTO ESECUTIVO

**Interventi di ripristino di un manufatto idraulico  
di attraversamento della strada provinciale SP66  
in località Corporeno, comune di Cento (FE)**

### RELAZIONE TECNICA GENERALE

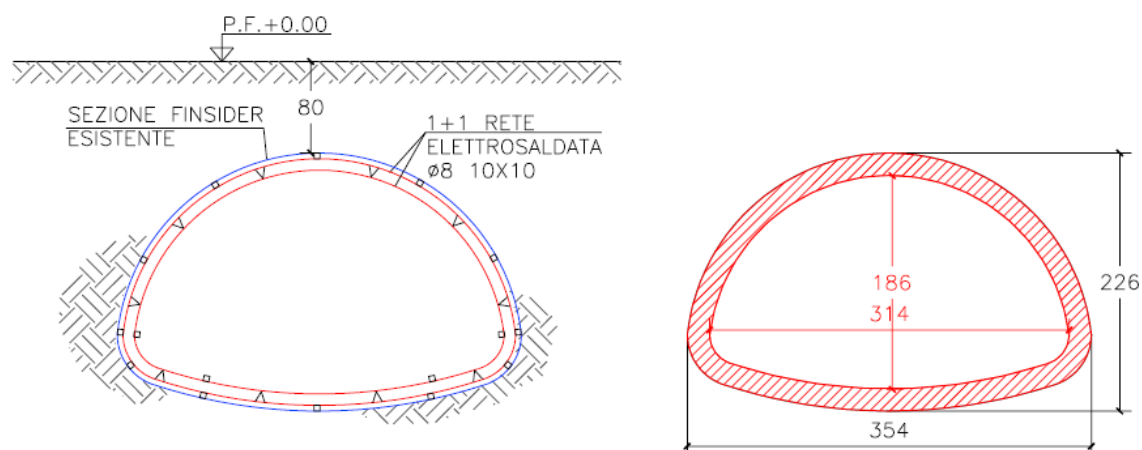
Figura 5. Sezione trasversale del manufatto. In rosso il rivestimento integrativo.

L'armatura sarà costituita da due reti elettrosaldate di  $\Phi$  8 mm e maglia 10 x 10, opportunamente distanziate tra loro tramite tralicci in acciaio.

La tubazione risultante avrà uno spessore strutturale di 20 cm, con luce di 314 cm e freccia 186 cm, secondo quanto riportato alla seguente Figura 10.

La nuova tubazione potrà essere realizzata con un unico getto oppure realizzata per conci, impiegando giunti water stop come giunzione tra conci adiacenti.

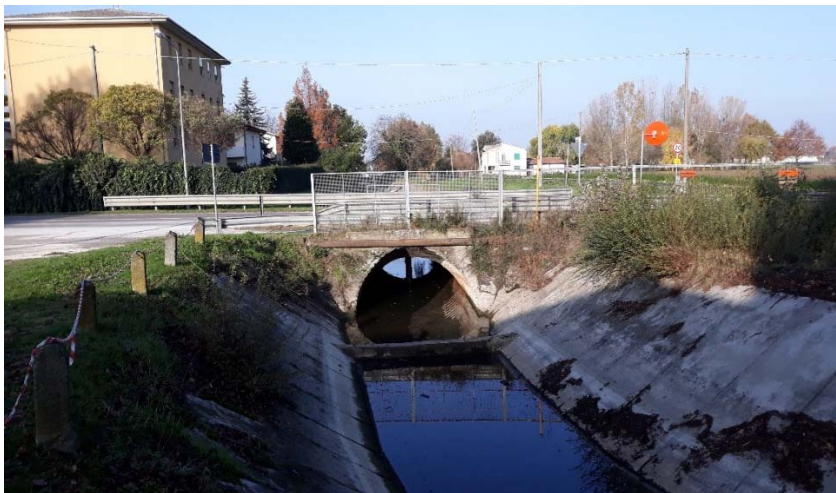
*Figura 8. Individuazione condotta rete gas.*

- A monte del ponte è presente una condotta per la fornitura del gas (Figure 13 e 14). Durante la fase del getto della nuova condotta si prevede di cassare il getto in modo tale da non interferire con la tubazione presente.

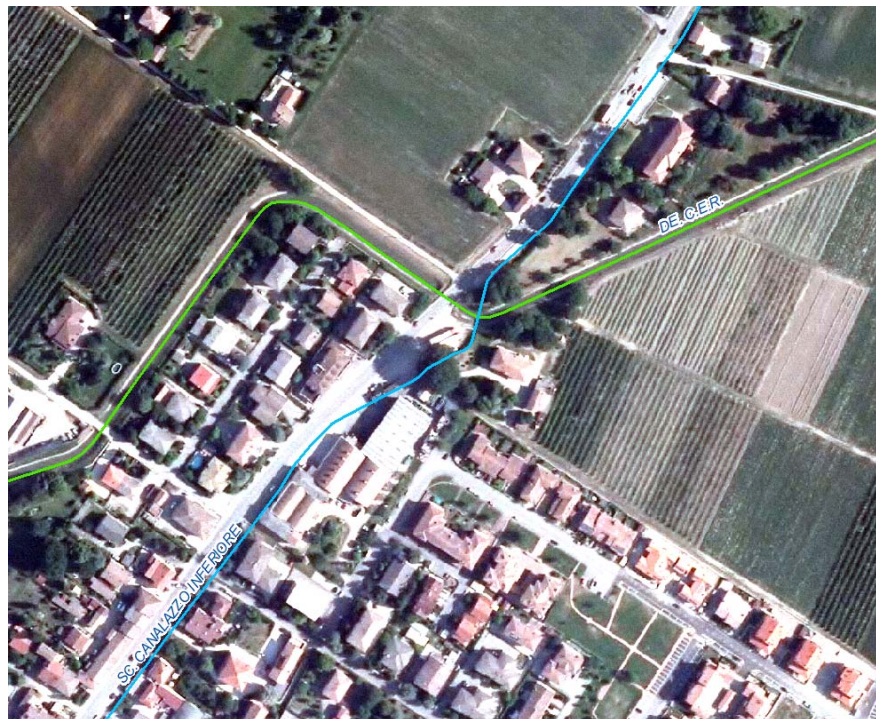
**Figura 10.** Localizzazione Scolo Canalazzo Inferiore, tratto tombinato nell'area dell'intervento.

- Lo Sc. Canalazzo Inferiore attraversa tombinato il tratto di derivatore interessato dall'intervento e prosegue in quello stato sia a monte (sottopassando il piazzale) che a valle, sotto la fascia latitante la strada SP 66 (Figure 10 e 11). Non si presenta alcuna problematica da considerare relativamente alla presenza di tale canale, che è di proprietà dello scrivente Consorzio.

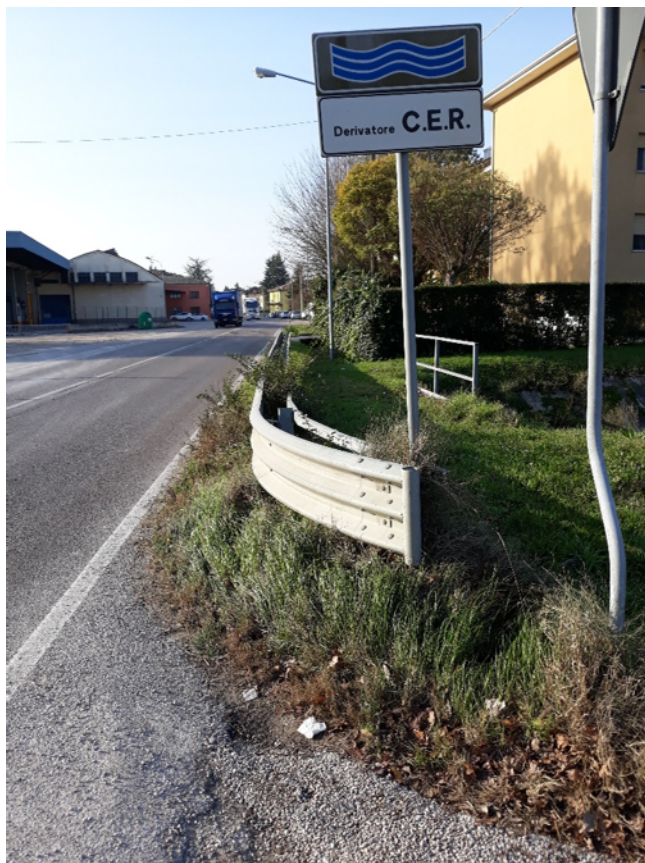
**Figura 12.** Particolare dei lampioni di illuminazione pubblica.

- A valle del Finsider, nel tratto latitante la strada SP 66 sono presenti dei lampioni di pubblica illuminazione, i cui cavi transitano presumibilmente tra il guard rail ed il parapetto di valle del ponte (Figure 12). Anche in questo caso non si ravvede alcuna necessità di intervento preventivo alle lavorazioni, in quanto il progetto non prevede alcuno sbancamento della strada, avendo definito l'esecuzione del relining.

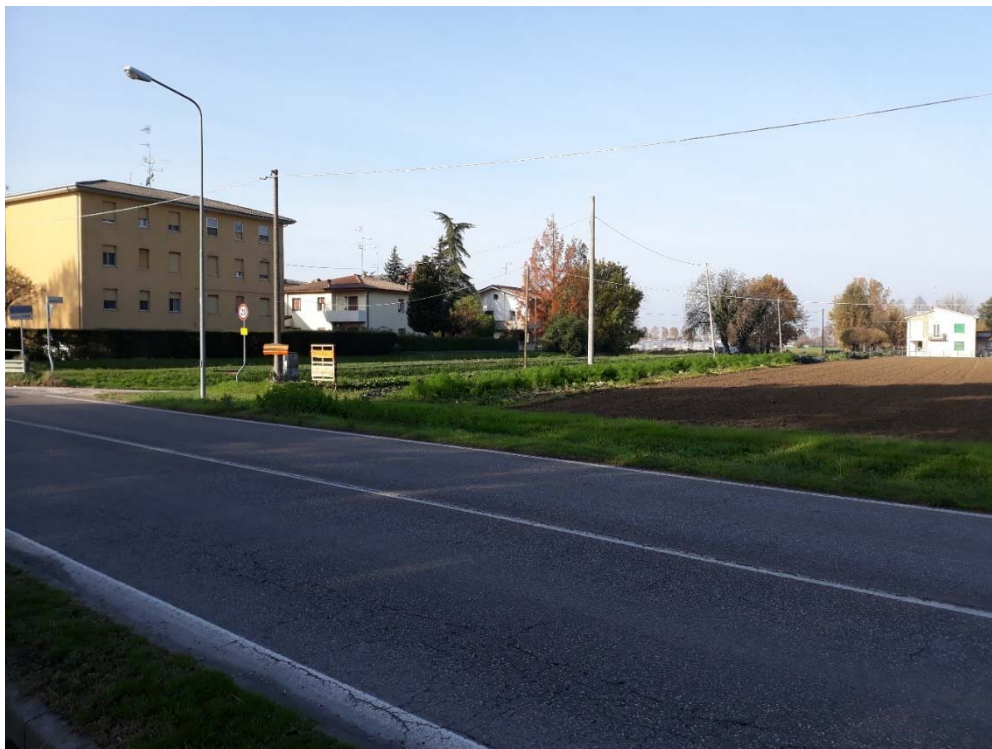
*Figura 13. Cavi protetti di fornitura dell'energia elettrica.*

- Sempre a valle del ponte è presente un cavo protetto di fornitura dell'energia elettrica, come riportato alla seguente Figura 13. E' opportuno, in fase di esecuzione del lavoro, concordare con l'ente gestore l'isolamento temporaneo del tratto, qualora le lavorazioni non potessero essere eseguite in sicurezza, mantenendo le opportune distanze dai cavi.
