**Report Tecnico**

**INDAGINI AMBIENTALI FINALIZZATE AL CAMPIONAMENTO  
DELLA MATRICE ACQUA E TERRENO**

**Area Valle Pega, Comacchio (FE)**

Data emissione documento: **07/02/2017**

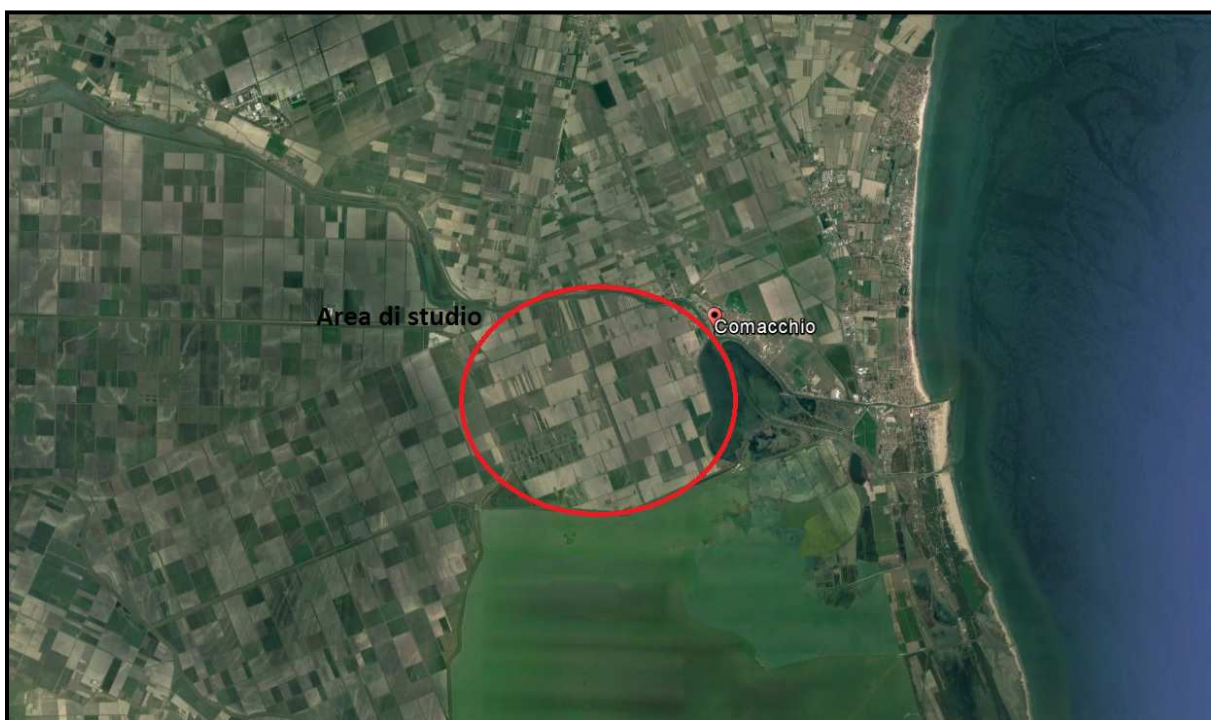
**Figura 1** - Area di studio comprendente i 50 punti d'indagine (fonte Google Earth)

Come si evidenzia in Figura 1, l'area si trova ad est di Comacchio, racchiusa tra il Canale Navigabile Ferrara – Porto Garibaldi a nord, il Canale Fosse Foce a sud, Valle Fattibello ad est, e la strada via Anita in Località Fosse – Comacchio ad ovest.

I 50 punti d'indagine sono distribuiti in modo omogeneo, l'ubicazione dettagliata è indicata in Tavola 1.

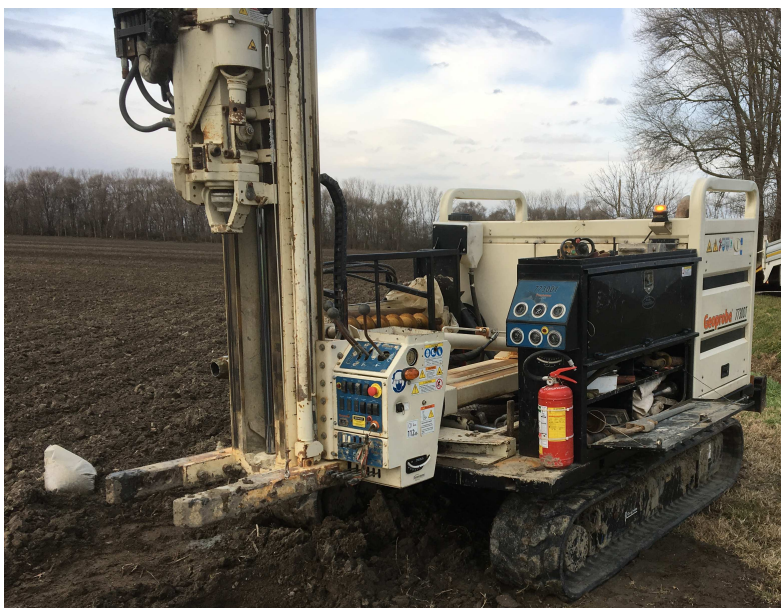
Per la realizzazione dei sondaggi è stata utilizzata la sonda Geoprobe 7730 DT, le cui caratteristiche tecniche vengono riportate nella tabella seguente:

TABELLA 3 – Caratteristiche dalla sonda utilizzata		
GEOPROBE 7730 DT		
Colpo	77 pollici	1956 mm
Peso	9.600 lbs.	4358 kg
Ampiezza	78 pollici	1981 mm
Lunghezza (piegato)	144 pollici	3658 mm
Altezza (piegato)	102 pollici	2591 mm
Altezza (spiegato)	184 pollici	4674 mm
Movimento laterale (side-to-side)	39 pollici	991 mm
Piede di viaggio	39 pollici	991 mm
Estensione	30 pollici	762 mm
Down Force	35.000 lbs.	160 kN
Forza di retrazione	47.000 lbs.	214 kN
Di pressione idraulica (sistema)	2.450 psi	169 bar
Portata idraulica (sistema)	40 gpm	151 lpm
Hammer Sistema	GH62	GH62
Percussioni Vota	32 Hz	32 Hz
Coppia (martello a motore)	560 ft. lbs.	759 Nm
Tasso di rotazione (motore a martello)	0-240 giri / min (bi-direzionale)	
Capacità carburante (diesel)	32 gal.	121 L
Motore (diesel)	Kubota, 4 cilindri turbo	
Potenza del motore	75 hp	56 Kw
Velocità al suolo	0-4,5 mph	0-7,2 km / h
Superficie di carico	4,2 lb/in2	0,3 kg/cm2
L'acqua della capacità di trasporto	50 gal.	190 L

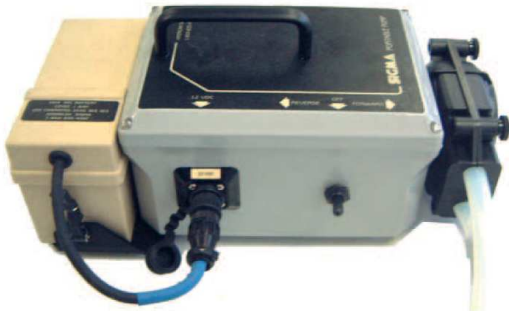
Il campionamento è avvenuto mediante utilizzo di una pompa peristaltica connessa ad un tubo monouso immerso nel piezometro avente le caratteristiche riportate in tabella:

TABELLA 4 – Caratteristiche tecniche pompa peristaltica	
<ul style="list-style-type: none"> <li>• Capacità di aspirare sino a 10 metri di profondità</li> <li>• Possibilità di funzionamento a secco</li> <li>• Bassa portata di emungimento</li> <li>• Resistenza delle tubazioni all' aggressività di molti prodotti chimici</li> <li>• Capacità di aspirare ed erogare sospensioni con un contenuto di solidi sino ad un 60% in peso</li> <li>• Nessuna perdita di tenuta</li> <li>• Nessuna formazione di emulsioni</li> <li>• Impiego di velocità variabili con variabili diametri delle tubazioni</li> <li>• Pulizia facilitata perché il liquido non viene a contatto con le parti meccaniche</li> <li>• Eliminazione del fenomeno di "cross-contamination" da parte degli organi meccanici della pompa</li> </ul>
