**CANALE S. NICOLÒ - MEDELANA**

**PROGETTO ESECUTIVO**

**RIPRISTINO DELLE CONDIZIONI DI STABILITÀ ARGINALE DEL CANALE  
SAN NICOLÒ - MEDELANA. II STRALCIO**

**PLANIMETRIA INDAGINI 2010**

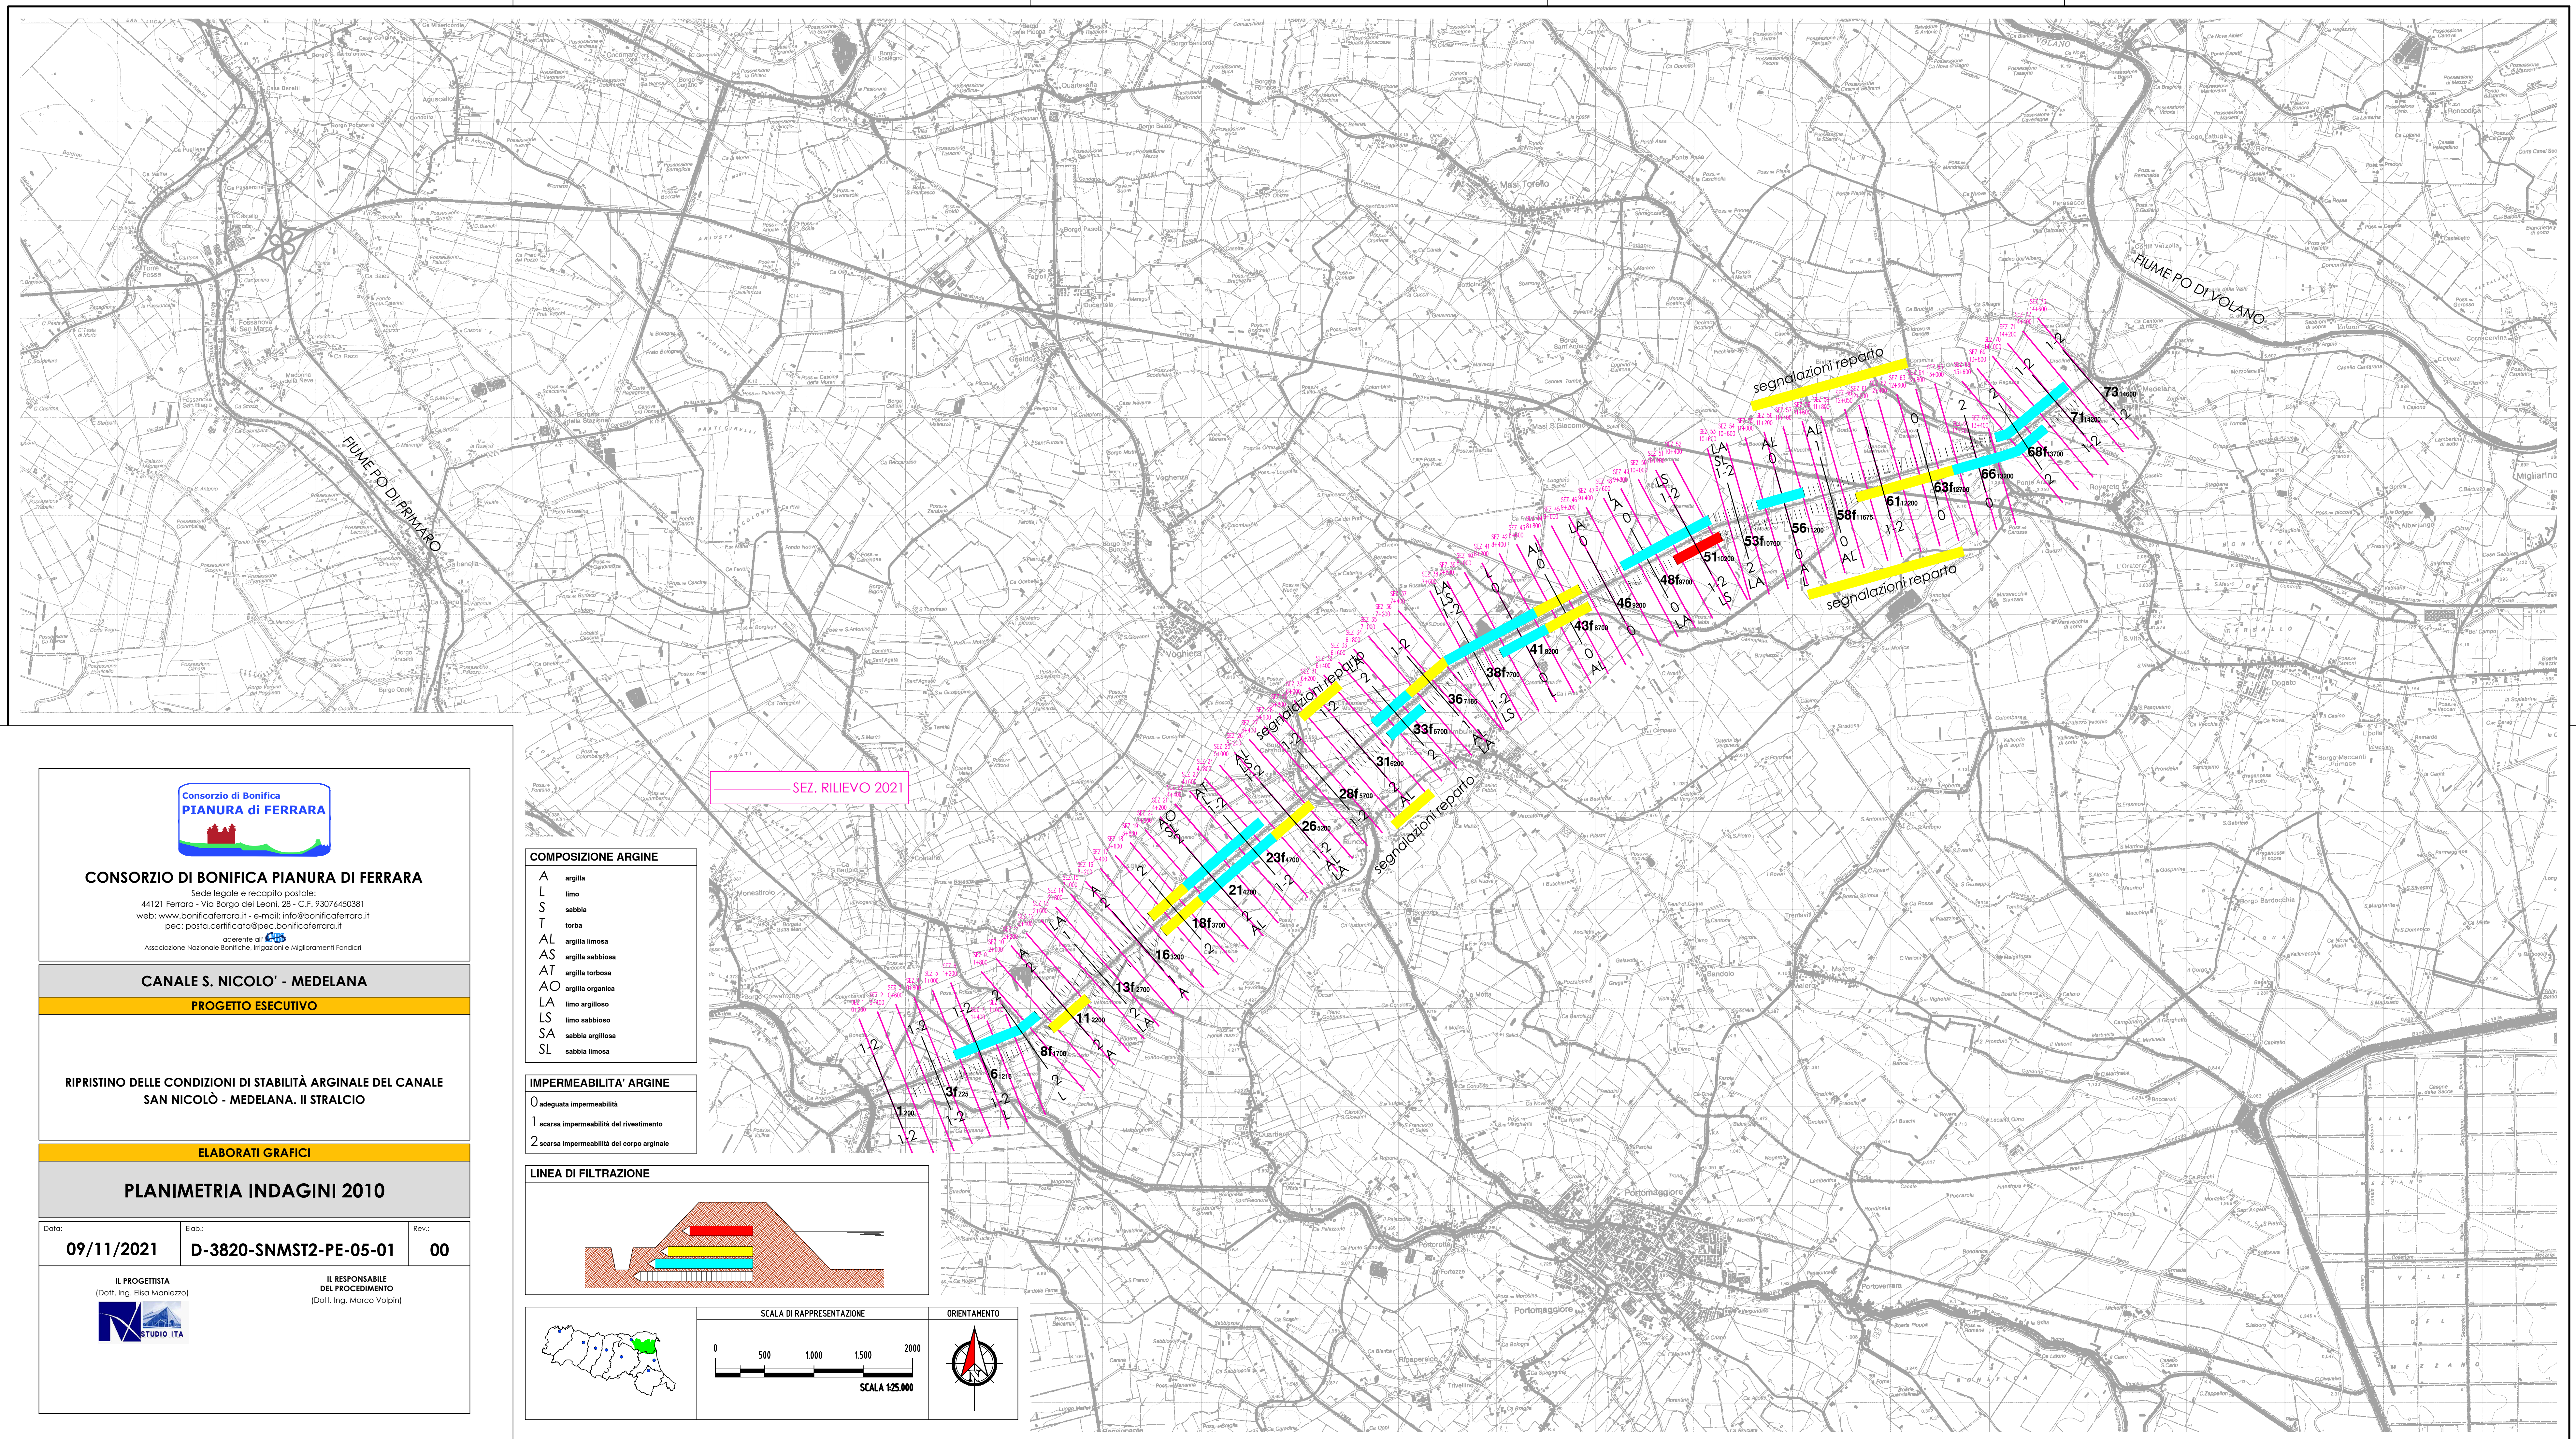
**COMPOSIZIONE ARGINE**

- A argilla
- L limo
- S sabbia
- T torba
- AL argilla limosa
- AS argilla sabbiosa
- AT argilla torbosa
- AO argilla organica
- LA limo argilloso
- LS limo sabbioso
- SA sabbia argillosa
- SL sabbia limosa

**IMPERMEABILITÀ ARGINE**

- 0 adeguata impermeabilità
- 1 scarsa impermeabilità del rivestimento
- 2 scarsa impermeabilità del corpo arginale

**LINEA DI FILTRAZIONE**
