**Dipartimento Scienze della Vita e Biotecnologie  
Università degli Studi di Ferrara**

**Oggetto:** segnalazione fenomeni di moria della fauna ittica Collettore Generale S. Antonino loc. Cona, comune di Ferrara.

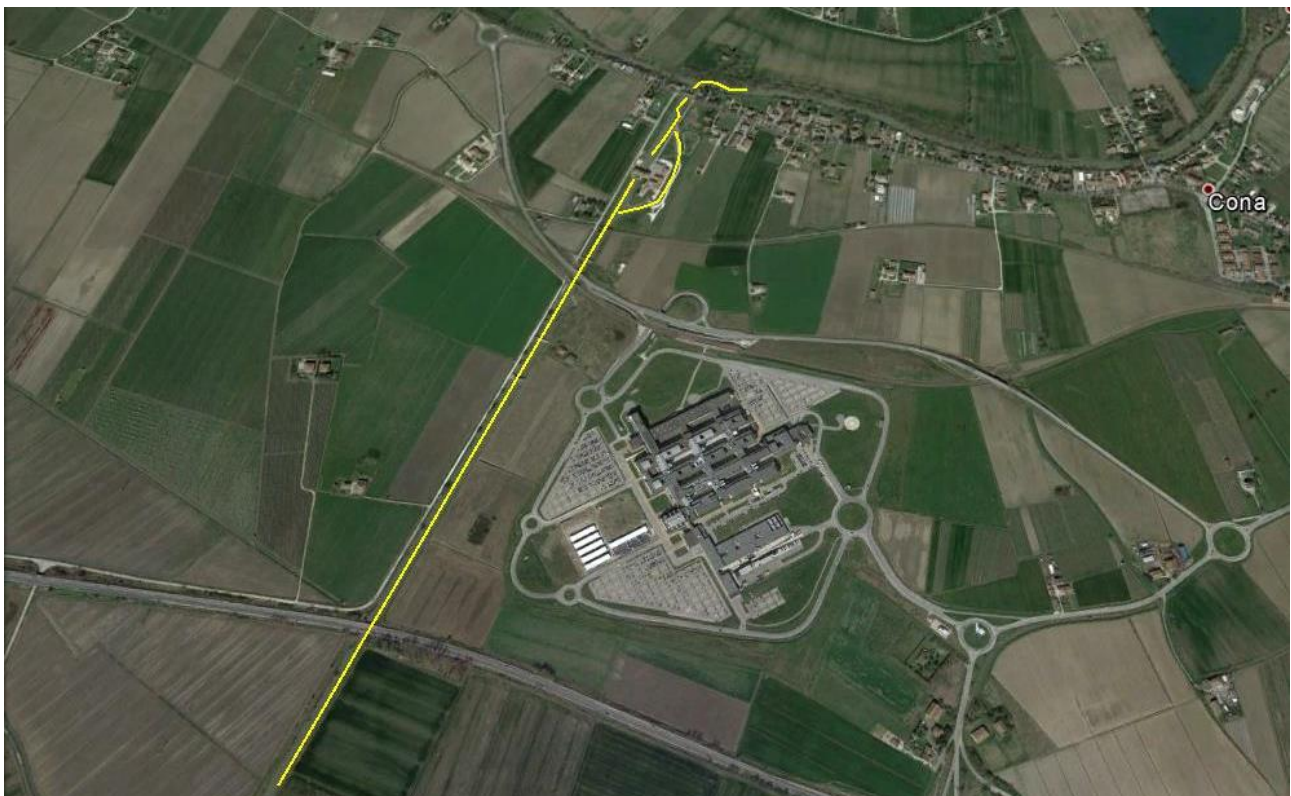
Allegato. Mappa corrispondente al tratto di collettore S. Antonino e Risvolta Po di Volano in cui è stata riscontrata la moria, 06/10/2016 (evidenziato in giallo).

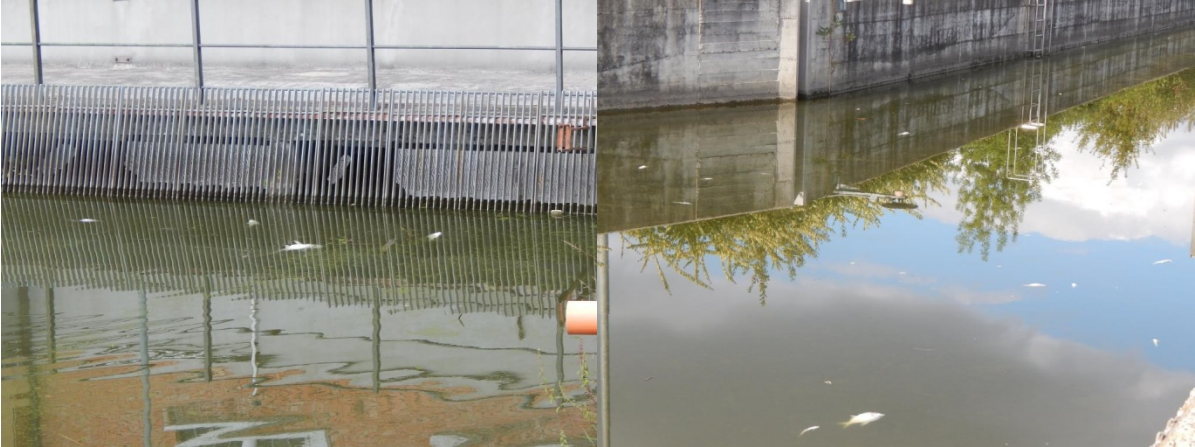
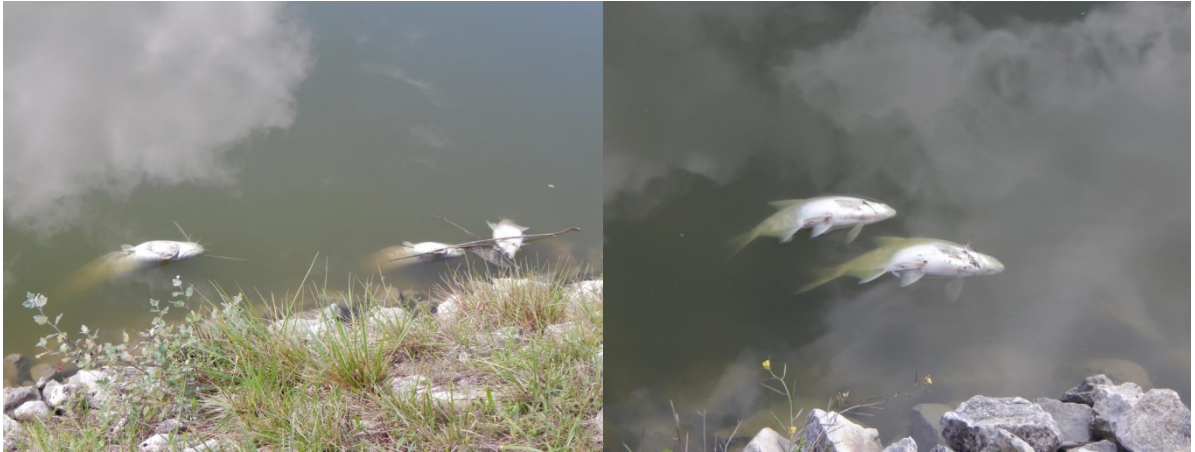
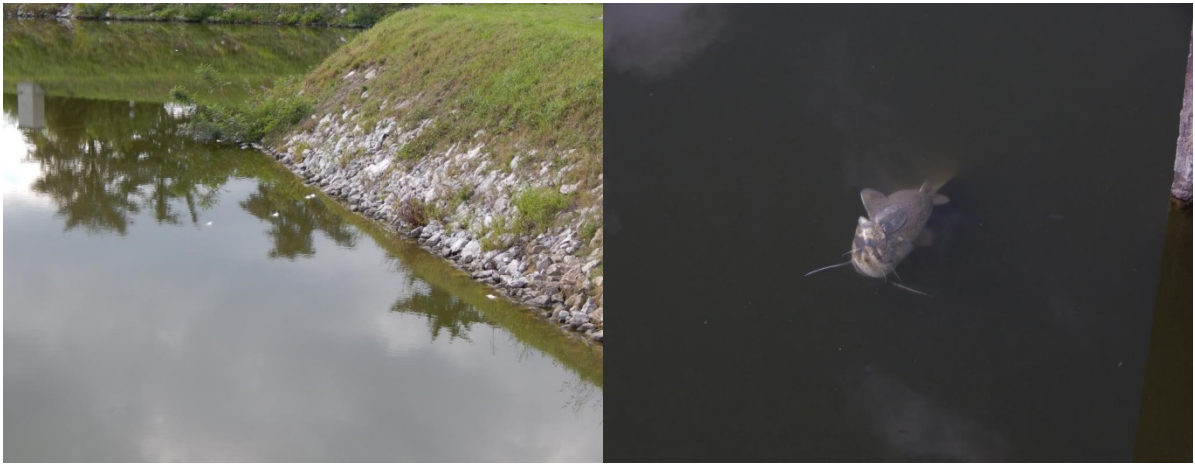
- battente idrico compreso tra 35 e 170 cm;
- flusso assente;
- acqua di scarsa qualità visiva /olfattiva,
- saturazione dell'ossigeno compresa tra 45,5% in superficie e il 22,3% sul fondo, valori che non rilevano particolari situazioni di ipossia.

Si segnala che in base alla composizione specifica della fauna ittica rinvenuta, ed alla particolare ampia distribuzione sia a monte che a valle dei vari impianti idrovori, nonché alle informazioni raccolte, come da protocollo è stato prelevato un campione d'acqua e successivamente consegnato nel pomeriggio stesso all'Agenzia ARPAE Sezione di Ferrara per le analisi del caso.

Allegato. Report fotografico relativo alla moria di fauna ittica, rilevata il 06/10/2016, nel Collettore S. Antonino, loc. Cona, comune di Ferrara.

Al momento si suggerisce, visto anche l'ampia distribuzione delle carcasse, se possibile di alimentare il corso d'acqua con un leggero flusso al fine di accumularle nei pressi delle griglie per agevolarne l'eventuale la rimozione.
