Dipartimento Scienze della Vita e Biotecnologie  
Università degli Studi di Ferrara

**Oggetto:** segnalazione fenomeni di moria della fauna ittica Collettore Generale S. Antonino loc. Cona, comune di Ferrara.

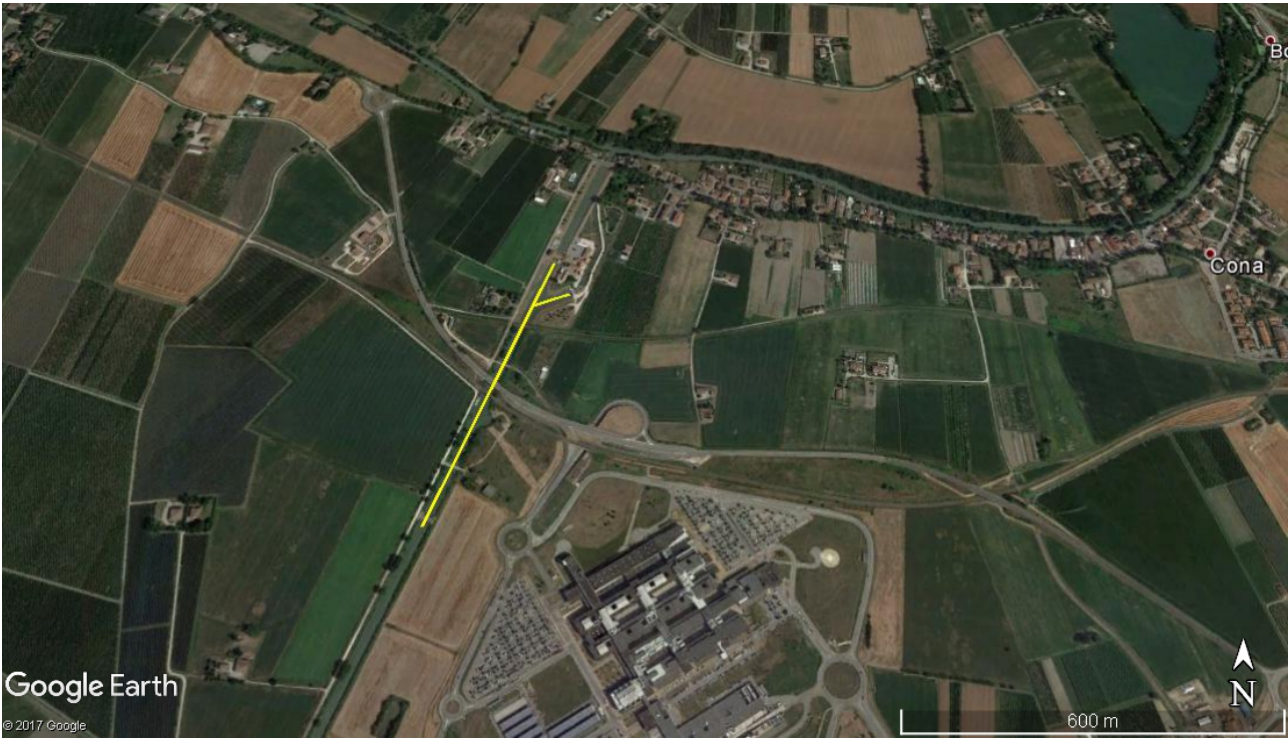
Allegato 1. Mappa relativa all'evento di moria riscontrato nel Collettore Generale S. Antonino loc. Cona, comune di Ferrara, in data 08-09-17.

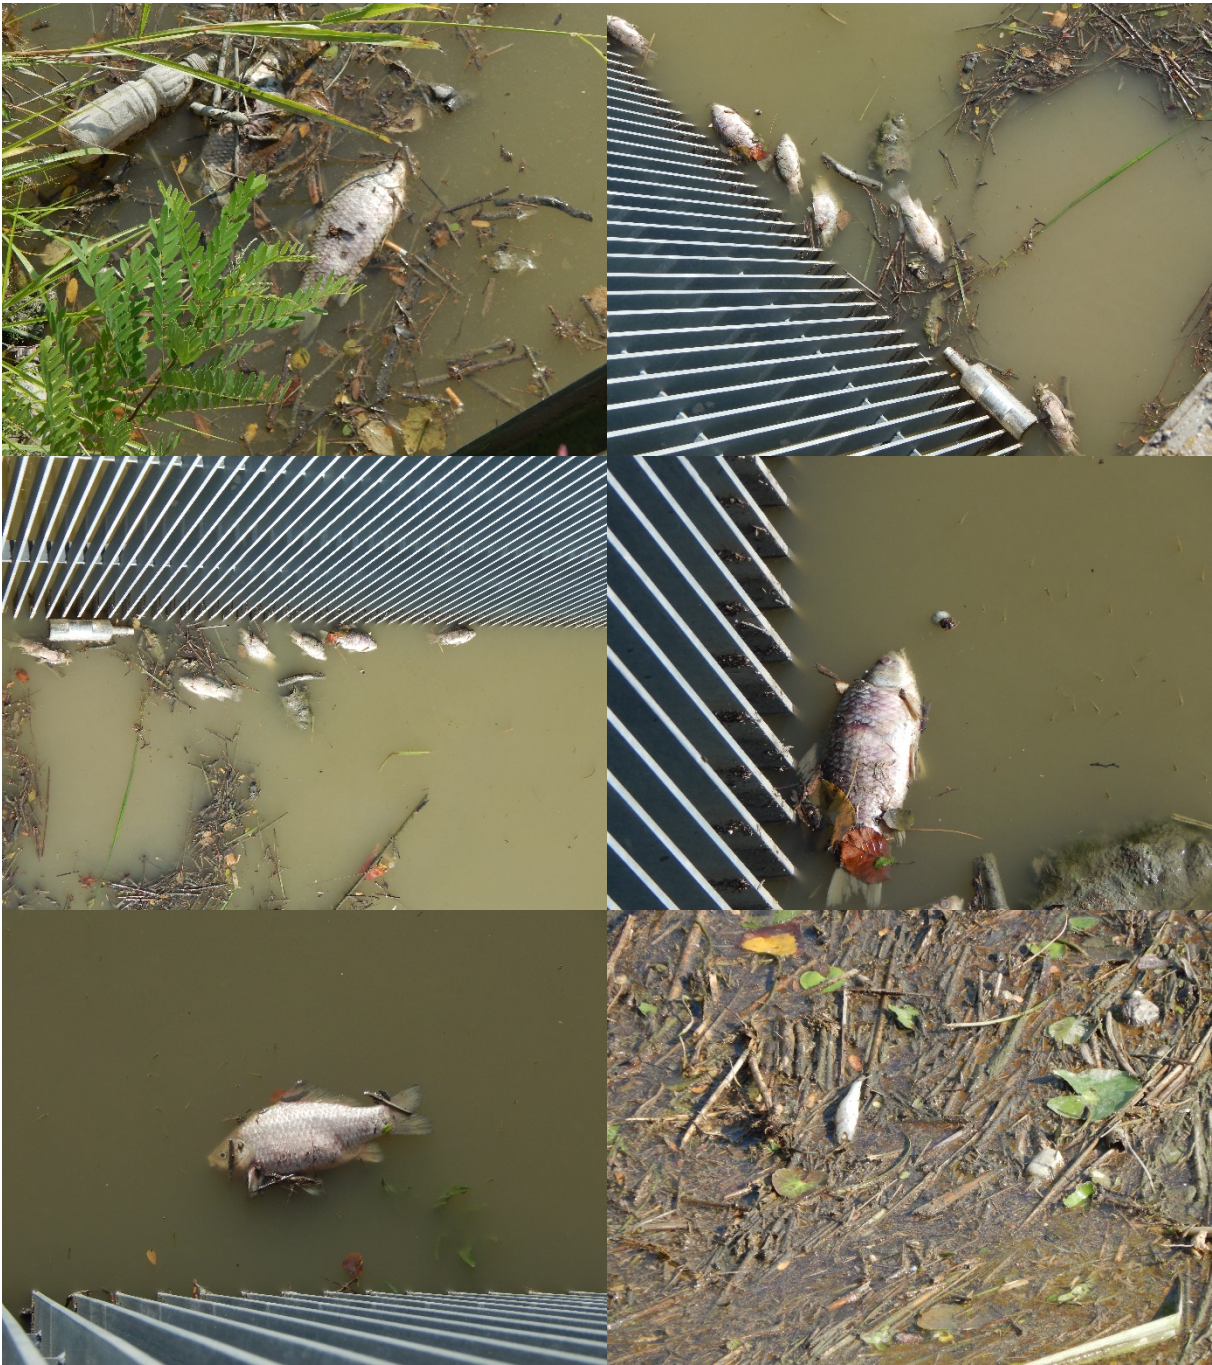
In seguito a segnalazione di fenomeni di moria di fauna ittica tramite comunicazione telefonica ed e-mail, ricevuta nella giornata odierna da parte della Dott.ssa Guzzon del Consorzio di Bonifica Pianura di Ferrara, alle ore 16.15 il sottoscritto è intervenuto presso il Collettore S. Antonino, in località Cona, nel comune di Ferrara. I fenomeni di moria sono stati registrati a monte di entrambi gli impianti idrovori (coordinate 44°47'57.07"N; 11°41'22.94"E), per un tratto di circa 700 m, (vedi report fotografico e mappa in allegato). Sono stati documentati una cinquantina di esemplari morti, distribuiti e concentrati quasi esclusivamente a ridosso delle griglie dei due impianti idrovori per un quantitativo di biomassa stimata tra i 25-30 kg. La composizione specifica della moria, stimata in percentuale, è risultata composta l'80% da siluro (*Silurus glanis*) e 20% da carassio (*Carassius auratus*). Tutti gli esemplari sono risultati allo stadio adulto.

Stando allo stato di deperimento delle carcasse, si stima che la morte dei pesci sia avvenuta da almeno 30-36 ore, quindi ad un evento avvenuto indicativamente tra la notte del giorno 6 e le prime ore del giorno 7 settembre.

Si segnala che in base alla distribuzione delle carcasse, nonché alle informazioni raccolte in loco dagli operatori del Consorzio, non è escludibile che la moria possa essere stata causata da un evento improvviso, che ha modificato repentinamente le condizioni chimico-fisiche del corso d'acqua a monte dell'idrovore, tra il 6 e 7 Settembre.

Allegato 2. Report fotografico relativo all'evento di moria nel Collettore Generale S. Antonino loc. Cona, comune di Ferrara, in data 08-09-17.

Al momento si suggerisce, se possibile di alimentare il corso d'acqua con un leggero flusso al fine di accumulare le carcasse nei pressi delle griglie per agevolarne l'eventuale la rimozione.
