CANALE S. NICOLO' - MEDELANA (OC92)

Ripristino delle condizioni di stabilità arginale del canale San Nicolò -Medelana  
CUP: J96G20000500001

PNRR-M2C4-I4.1-A2-1: Ripristino della piena funzionalità idraulica del canale S. Nicolò Medelana

SEZIONI STATO DI PROGETTO TAV. 2/6

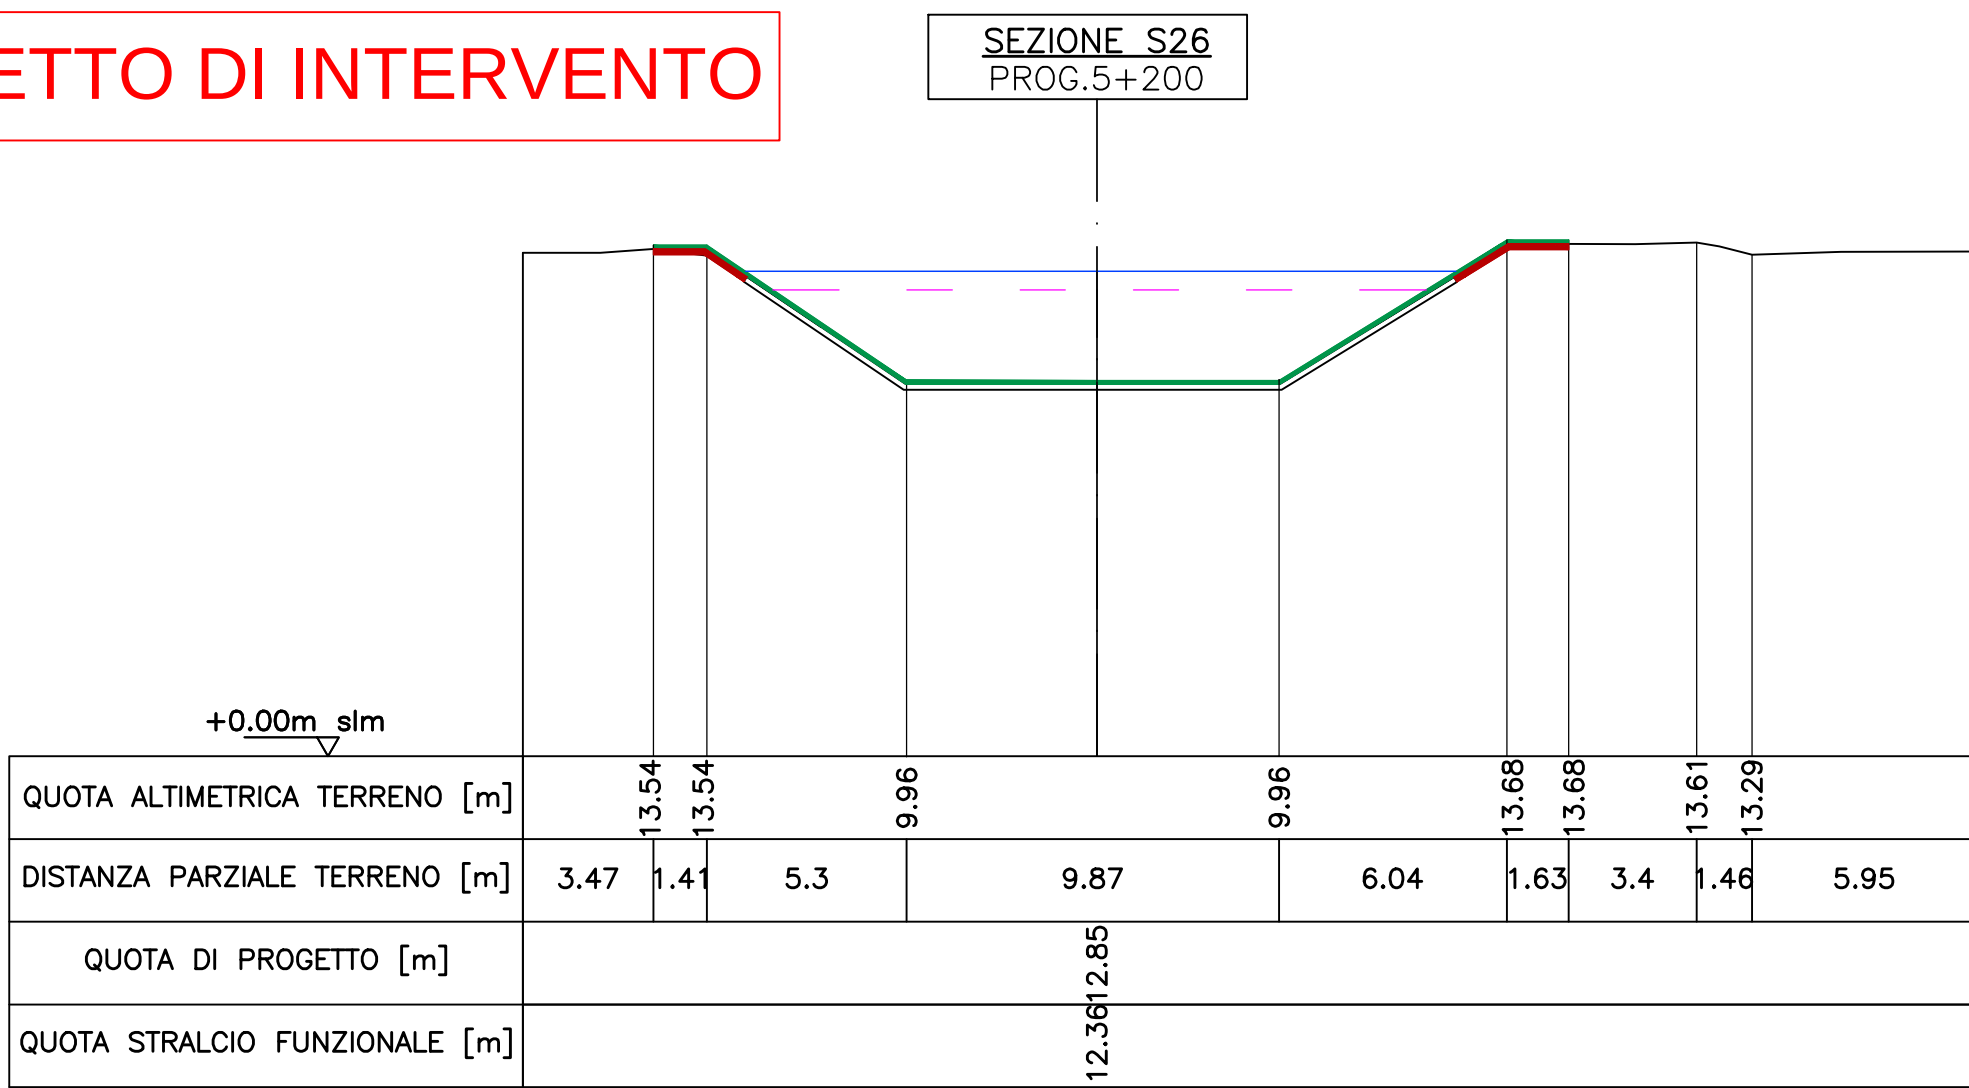
SEZIONI OGGETTO DI INTERVENTO

FUNZIONAMENTO A SCOLMATORE

QUOTA DI PROGETTO = LIVELLO IDRAULICO CALCOLATO CON I SEGUENTI DATI:  
Hv=12.5 m IN CORRISPONDENZA DEL FIUME VOLANO  
Q=27 mc/s

QUOTA STRALCIO FUNZIONALE = LIVELLO IDRAULICO CALCOLATO CON I SEGUENTI DATI:  
Hv=11.5m IN CORRISPONDENZA DEL FIUME VOLANO  
Q=27 mc/s

FUNZIONAMENTO COME DISTRIBUTORE IRRIGUO

INTERVENTO COMPLESSIVO:  
QUOTA PRIMO TRONCO DA MODULATORE DI PRESA SAN NICOLO' (PROG. 0+000) A CHIUSA ROSTRA (7+156.66) = +12,80m

QUOTA SECONDO TRONCO DA CHIUSA ROSTRA (7+156.66) A CHIUSA MEDELANA (14+600) = +11,90m

PRIMO STRALCIO FUNZIONALE:  
QUOTA PRIMO TRONCO DA MODULATORE DI PRESA SAN NICOLO' (PROG. 0+000) A CHIUSA ROSTRA (7+156.66) = +12.50m
