**CANALE S. NICOLO' - MEDELANA (OC92)**

**PROGETTO ESECUTIVO**

**Ripristino delle condizioni di stabilità arginale del canale San Nicolò -Medelana**  
CUP: J96G20000500001

**SEZIONI STATO DI PROGETTO TAV. 5/6**

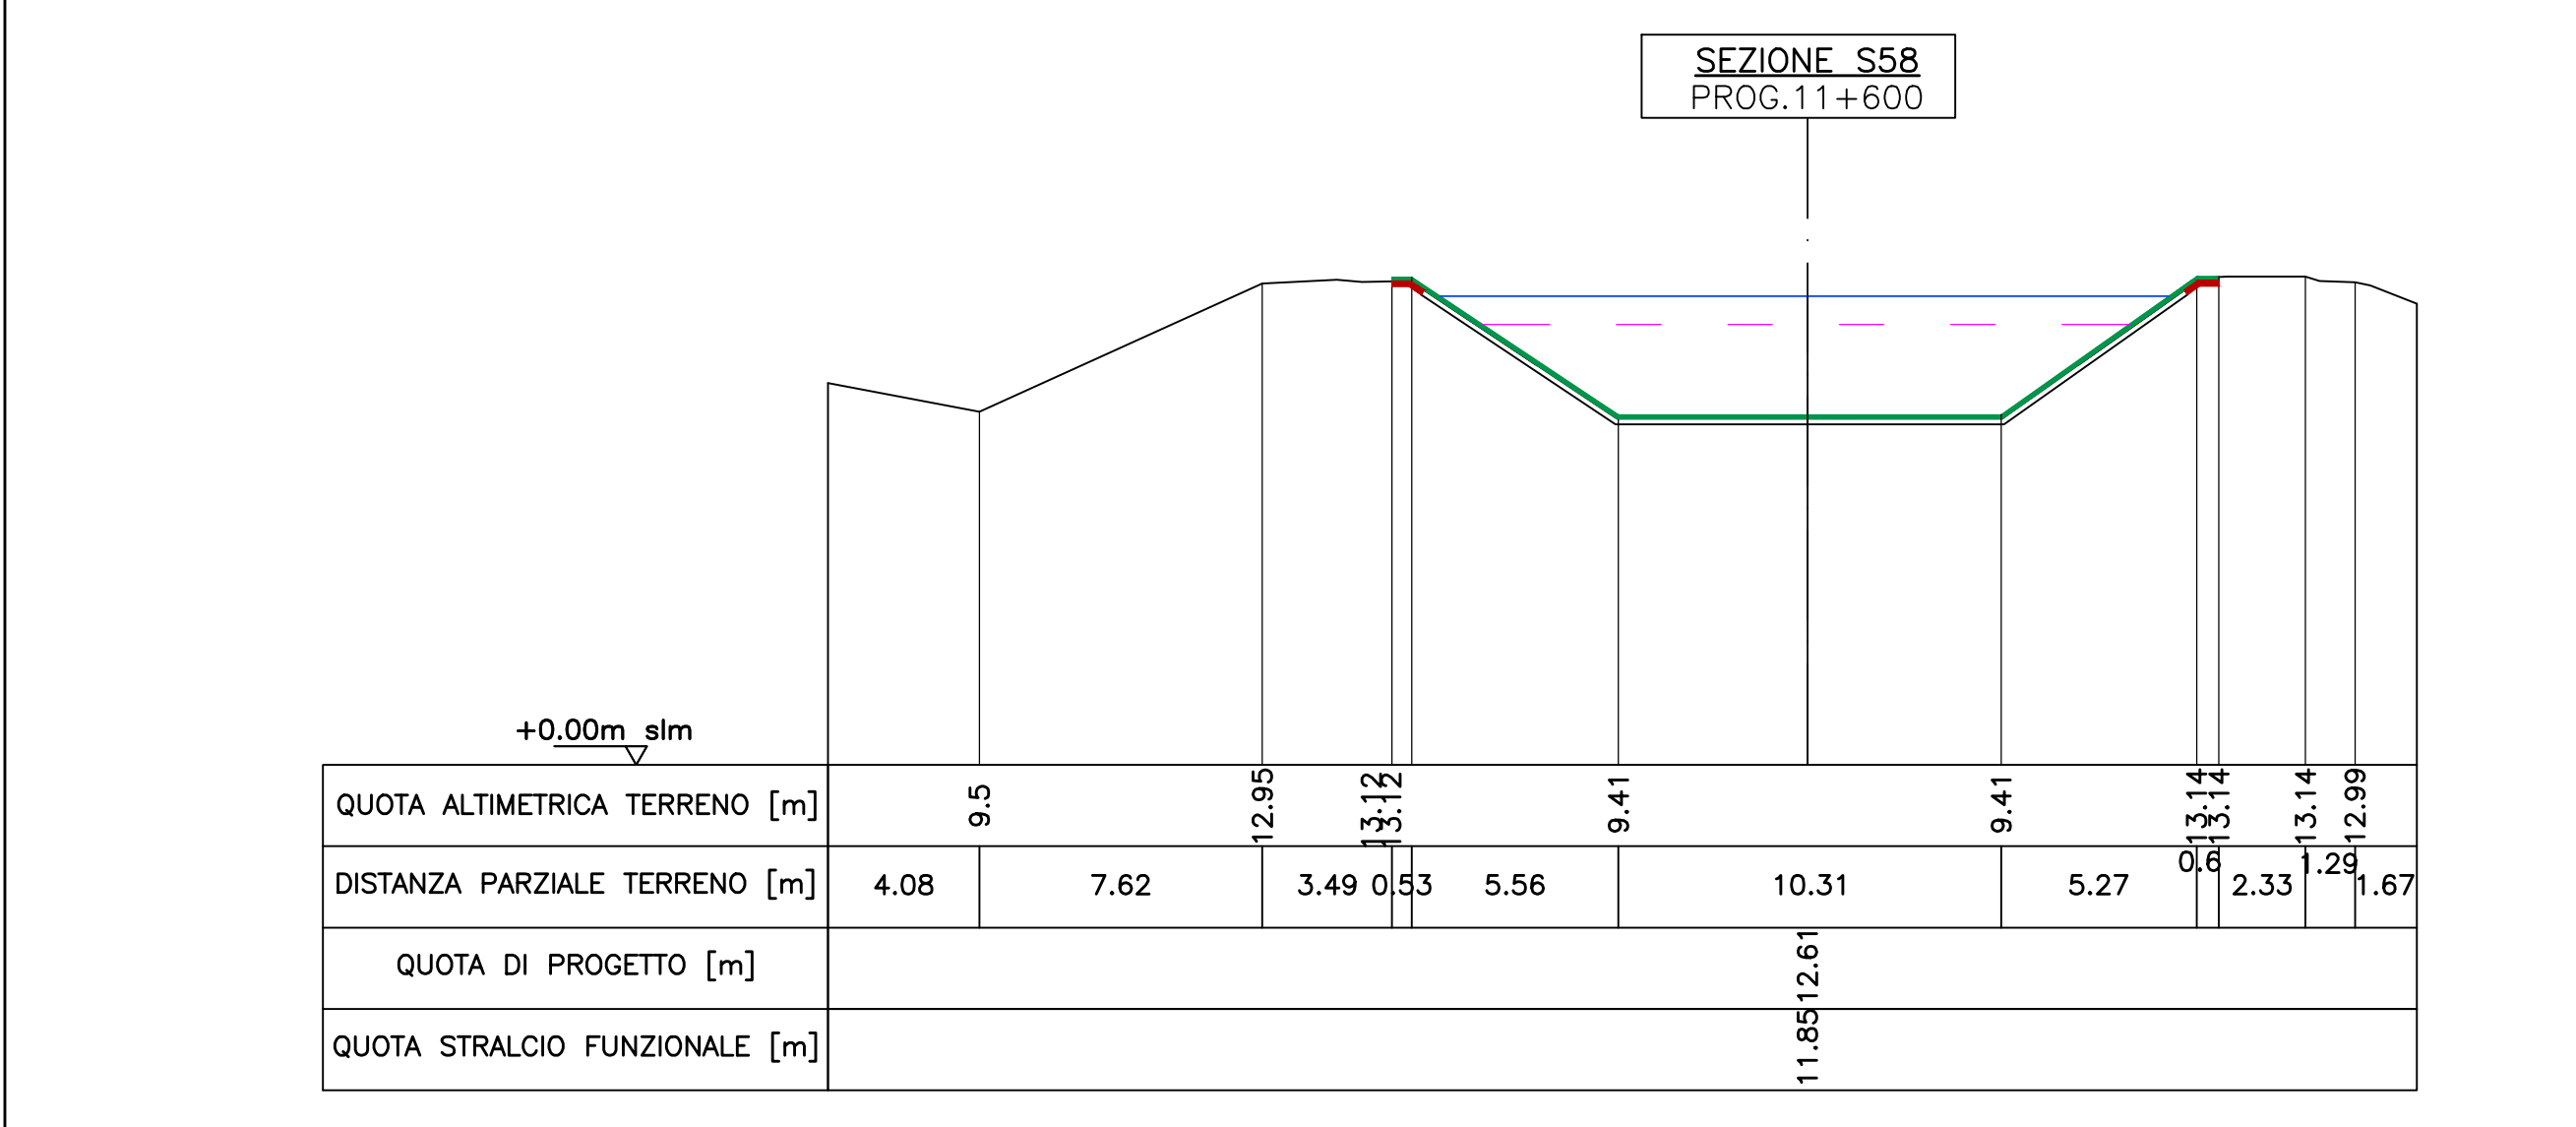
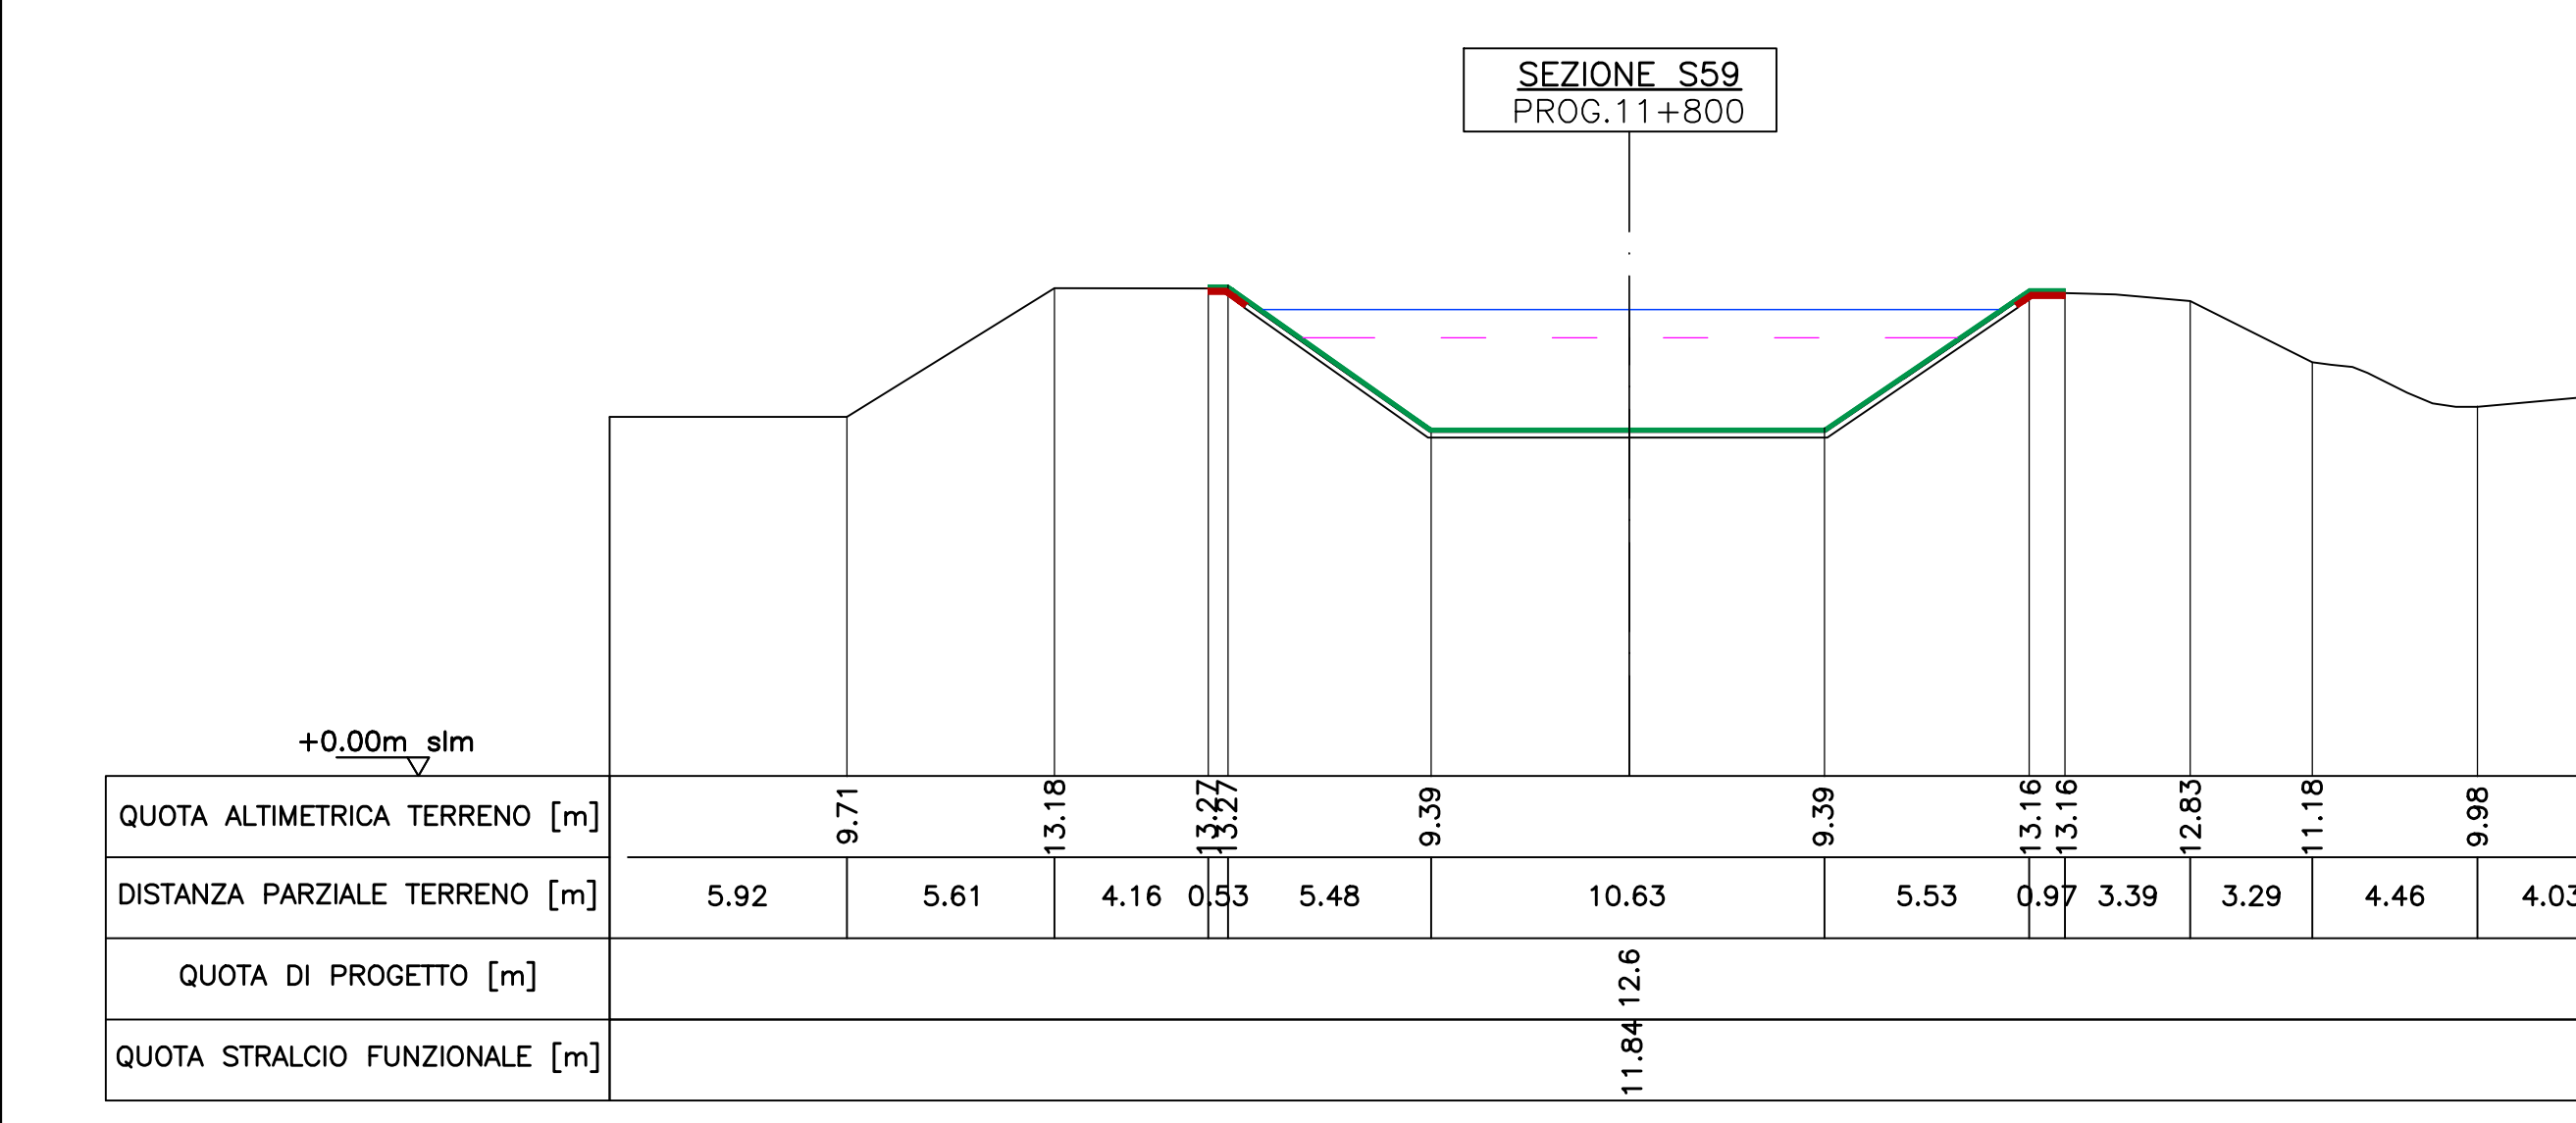
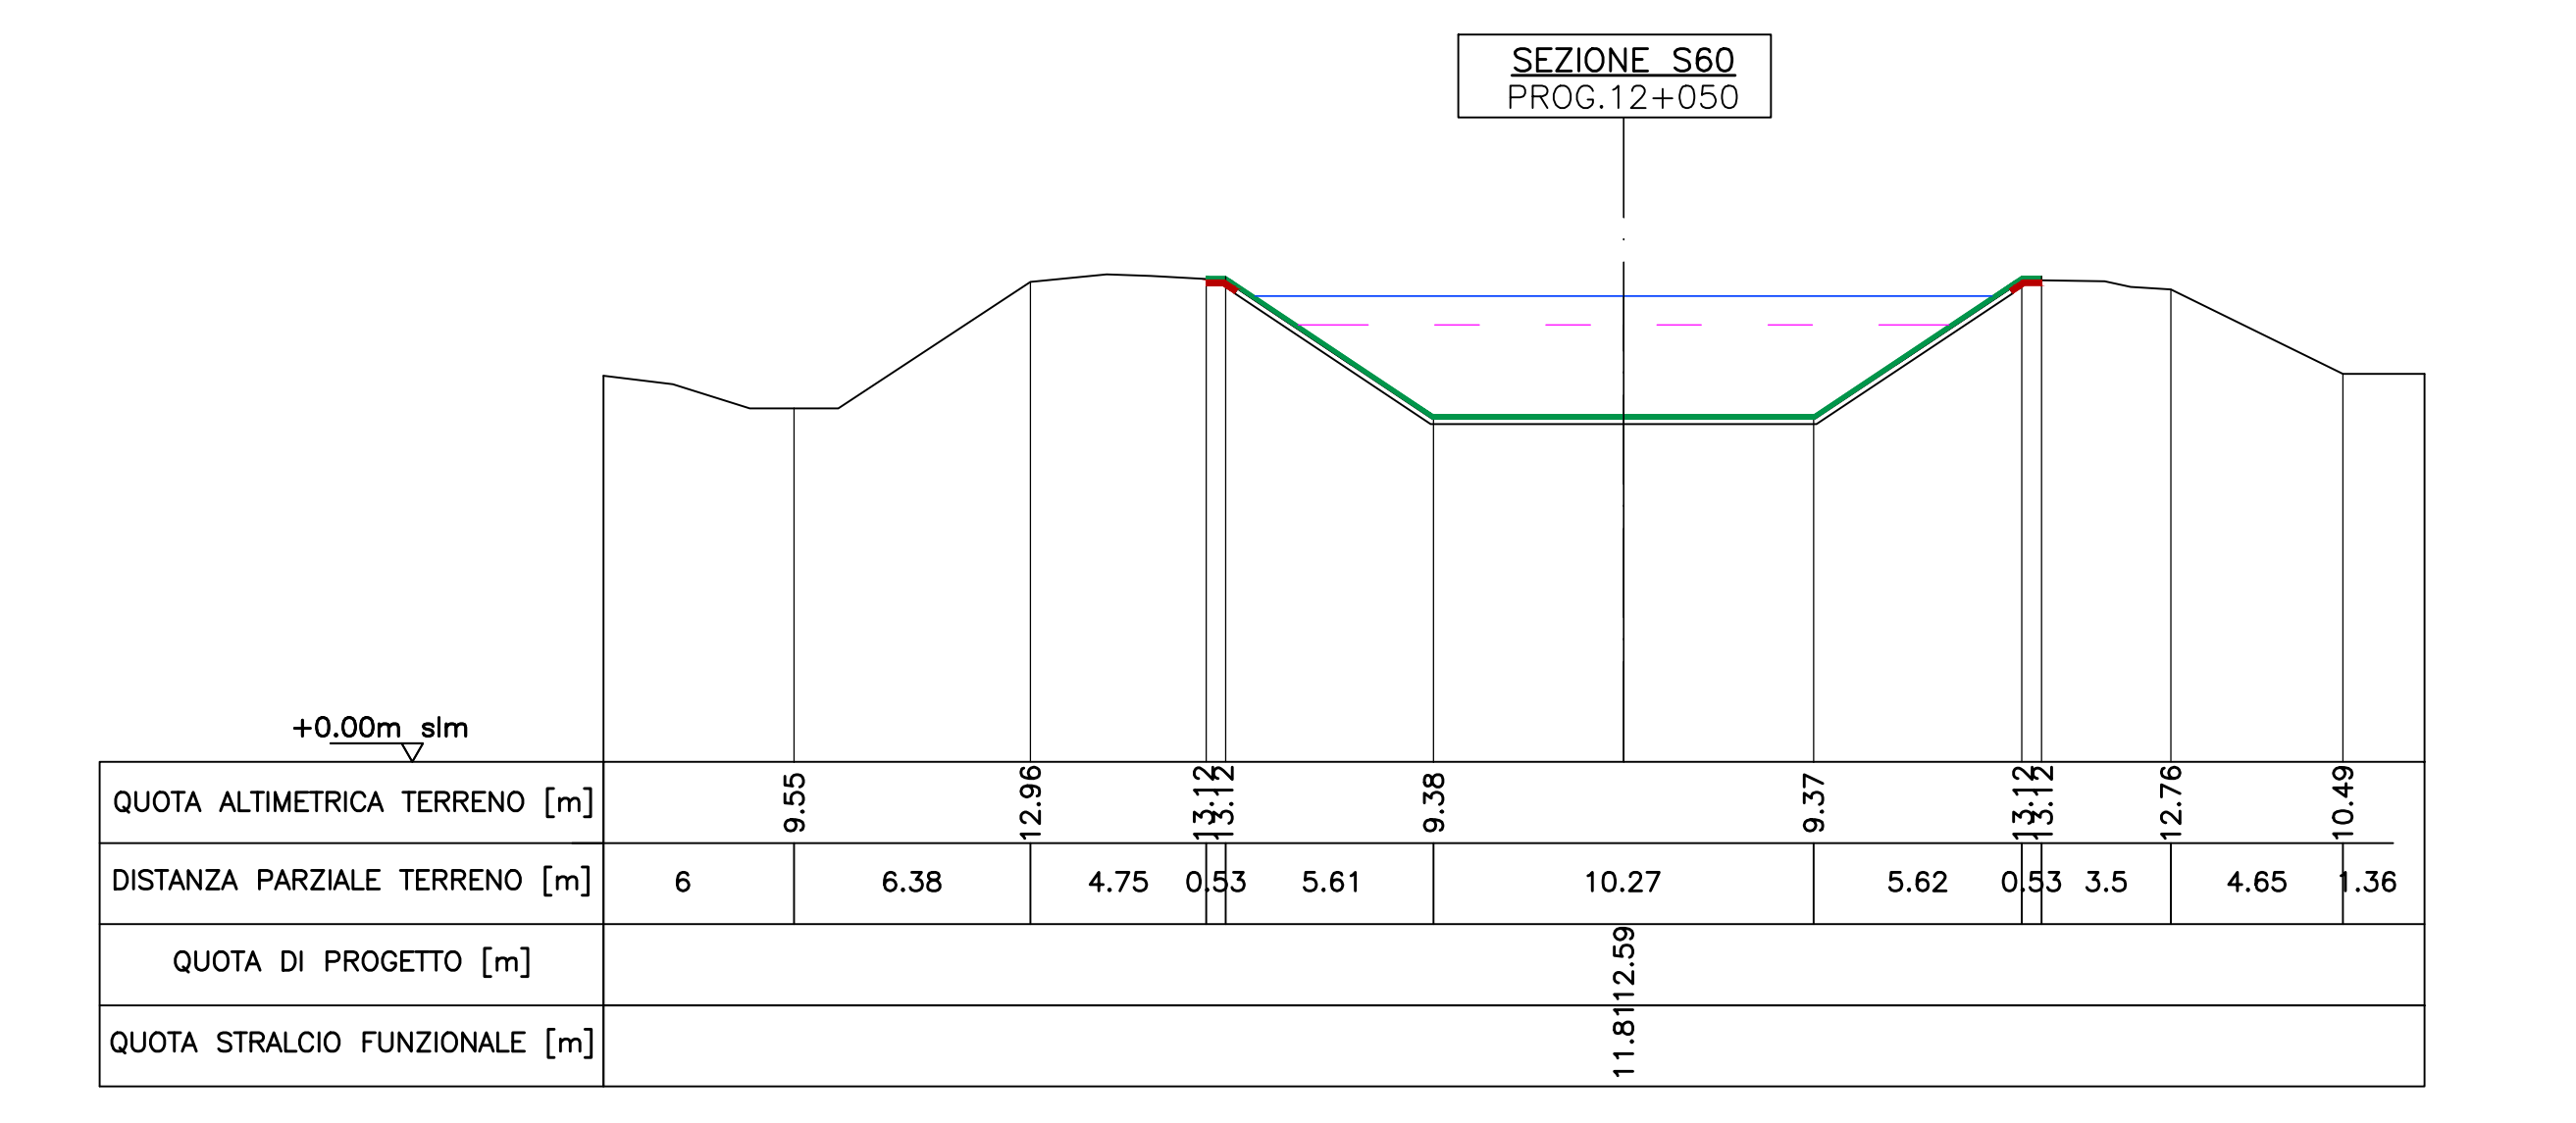
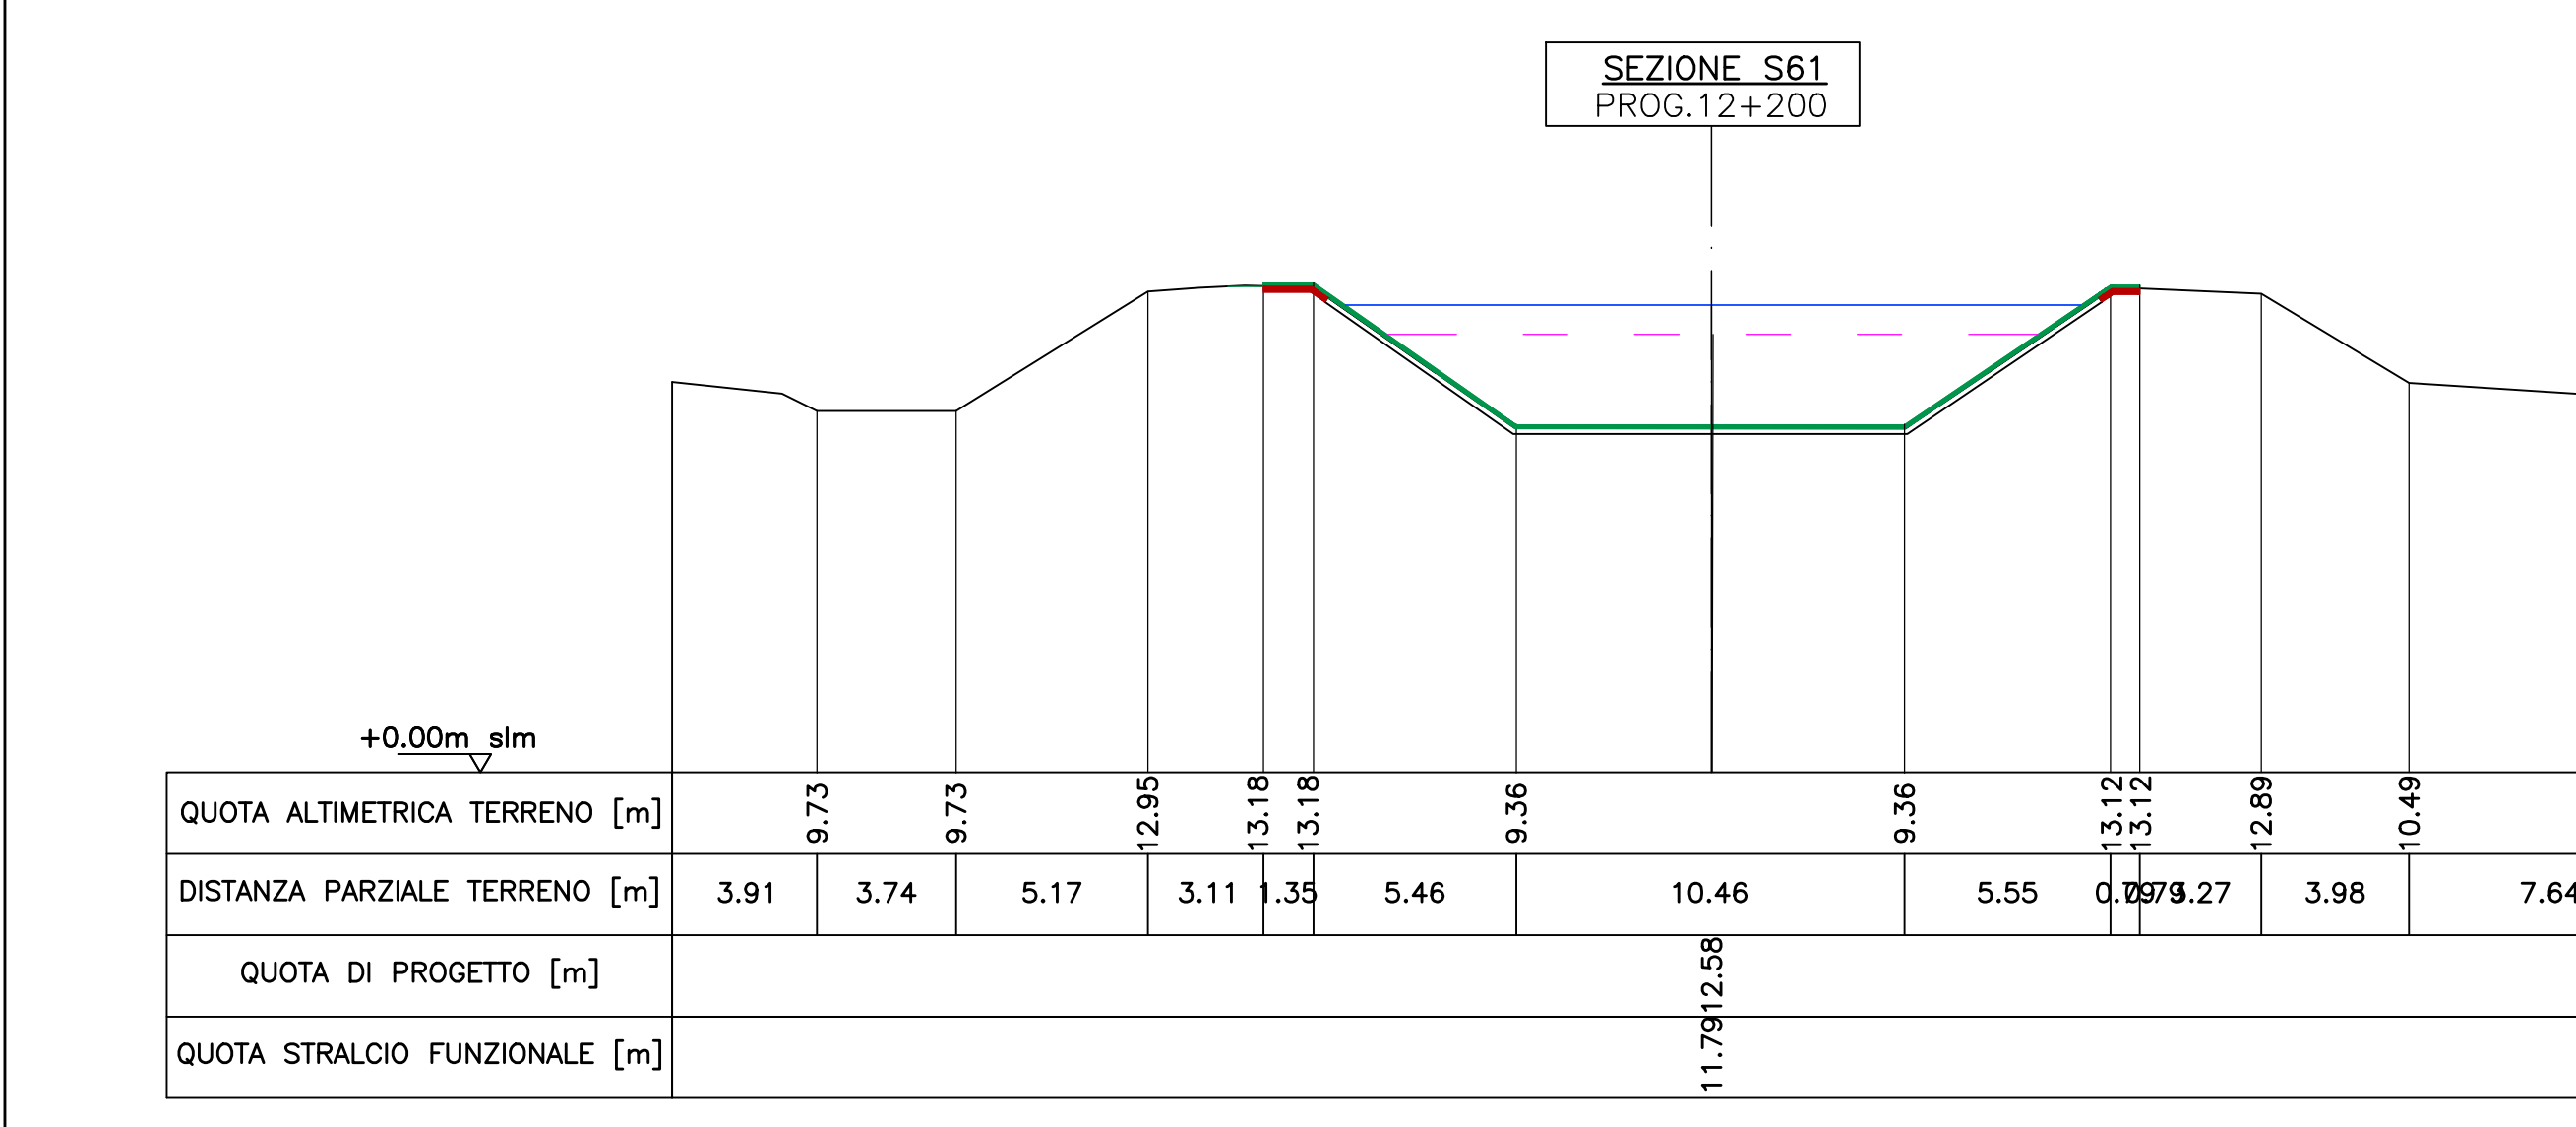
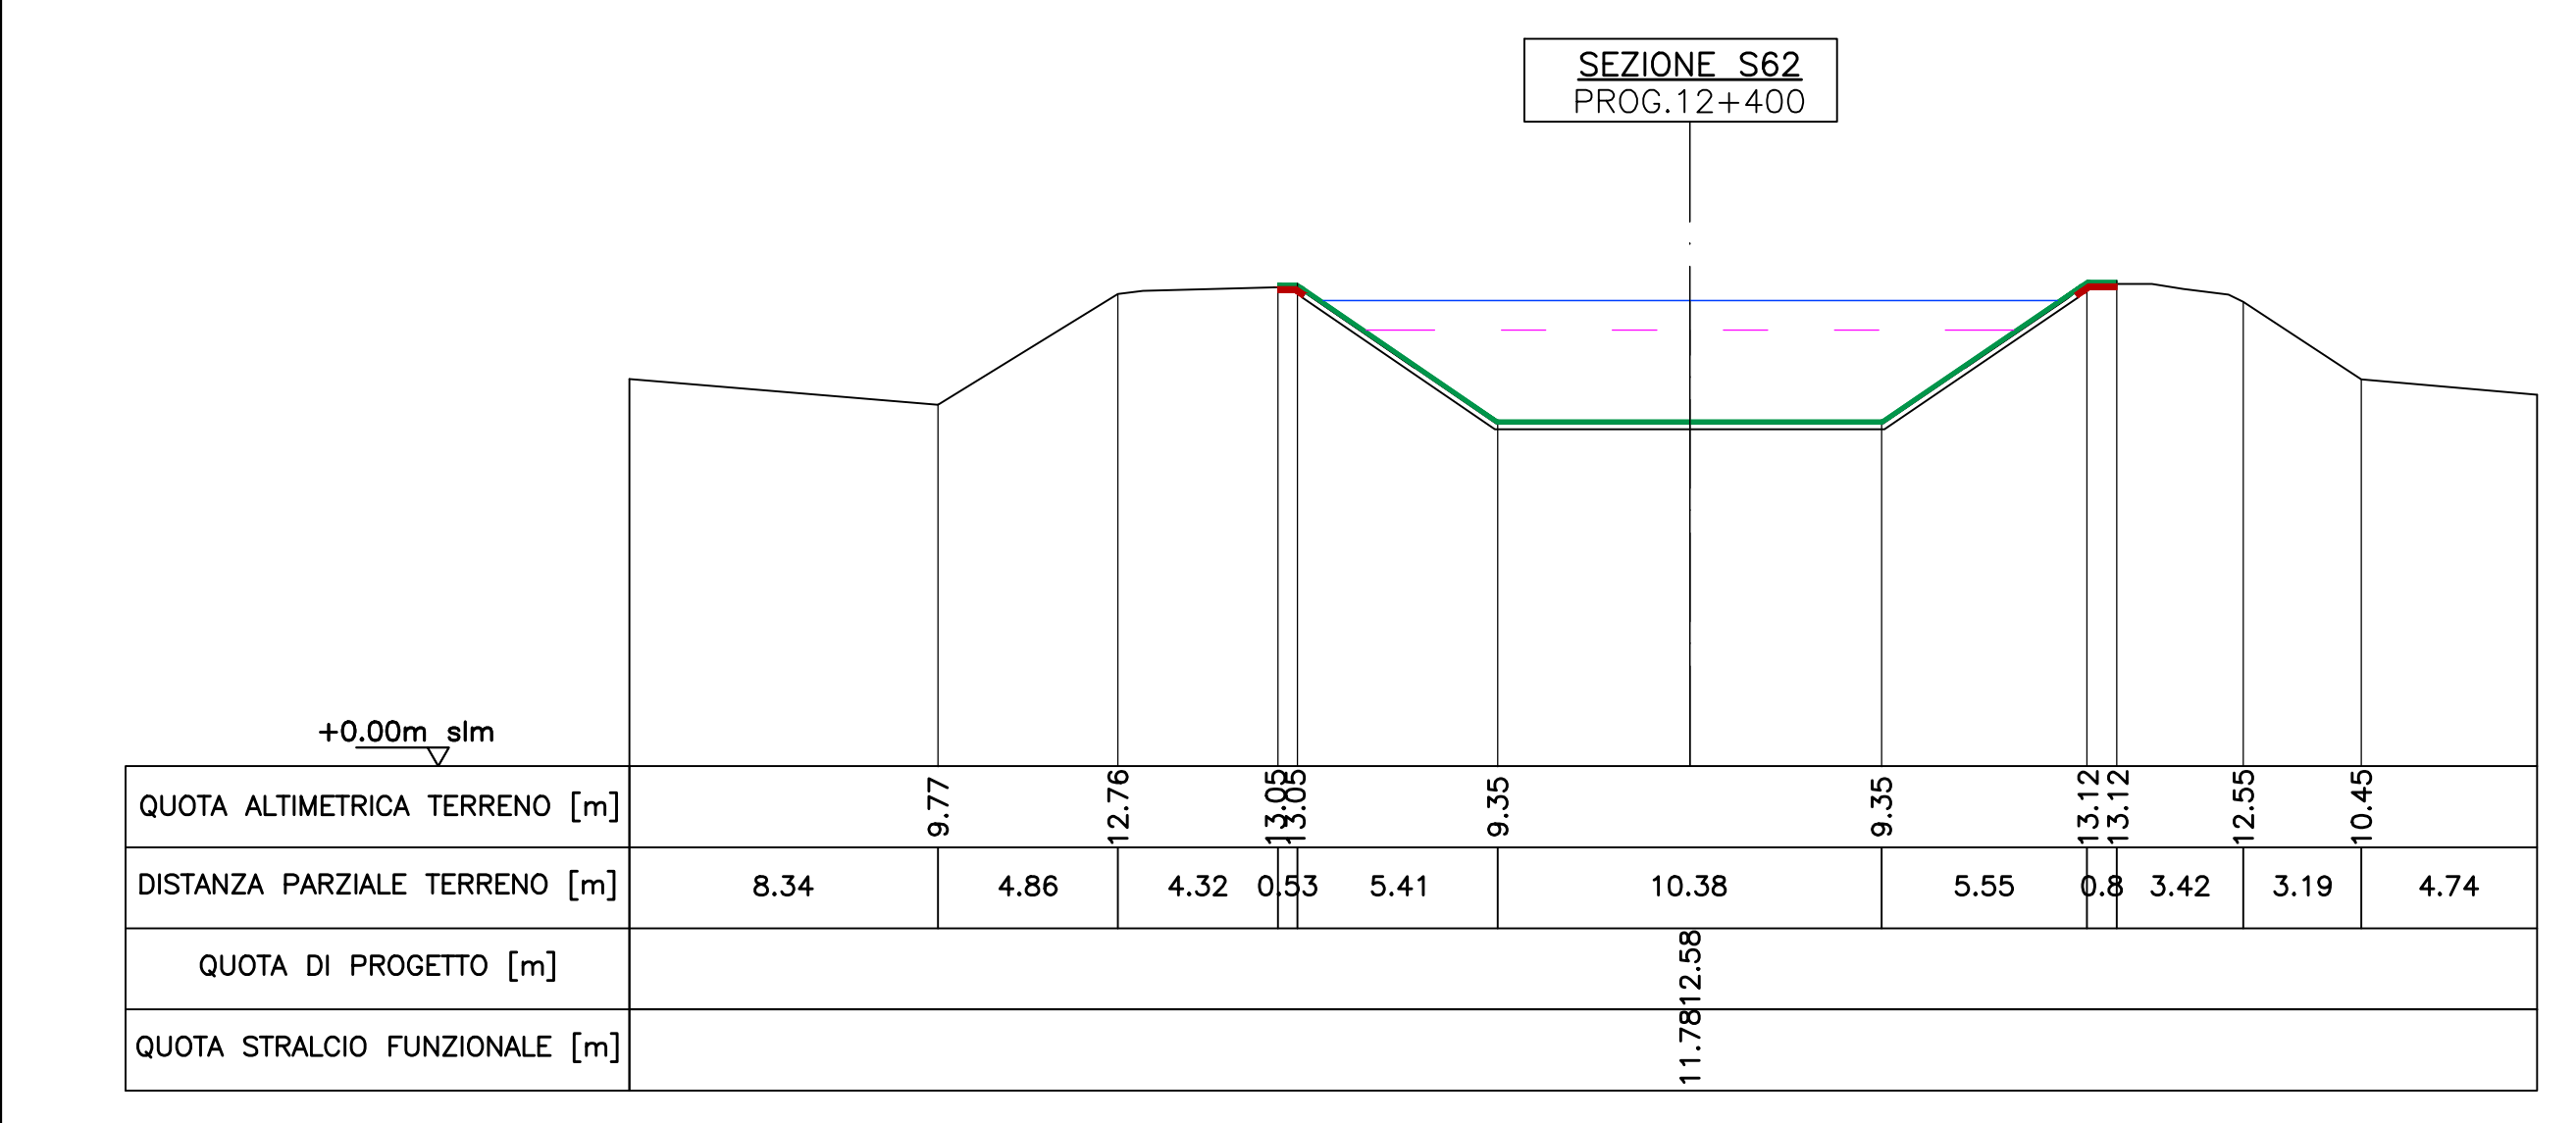
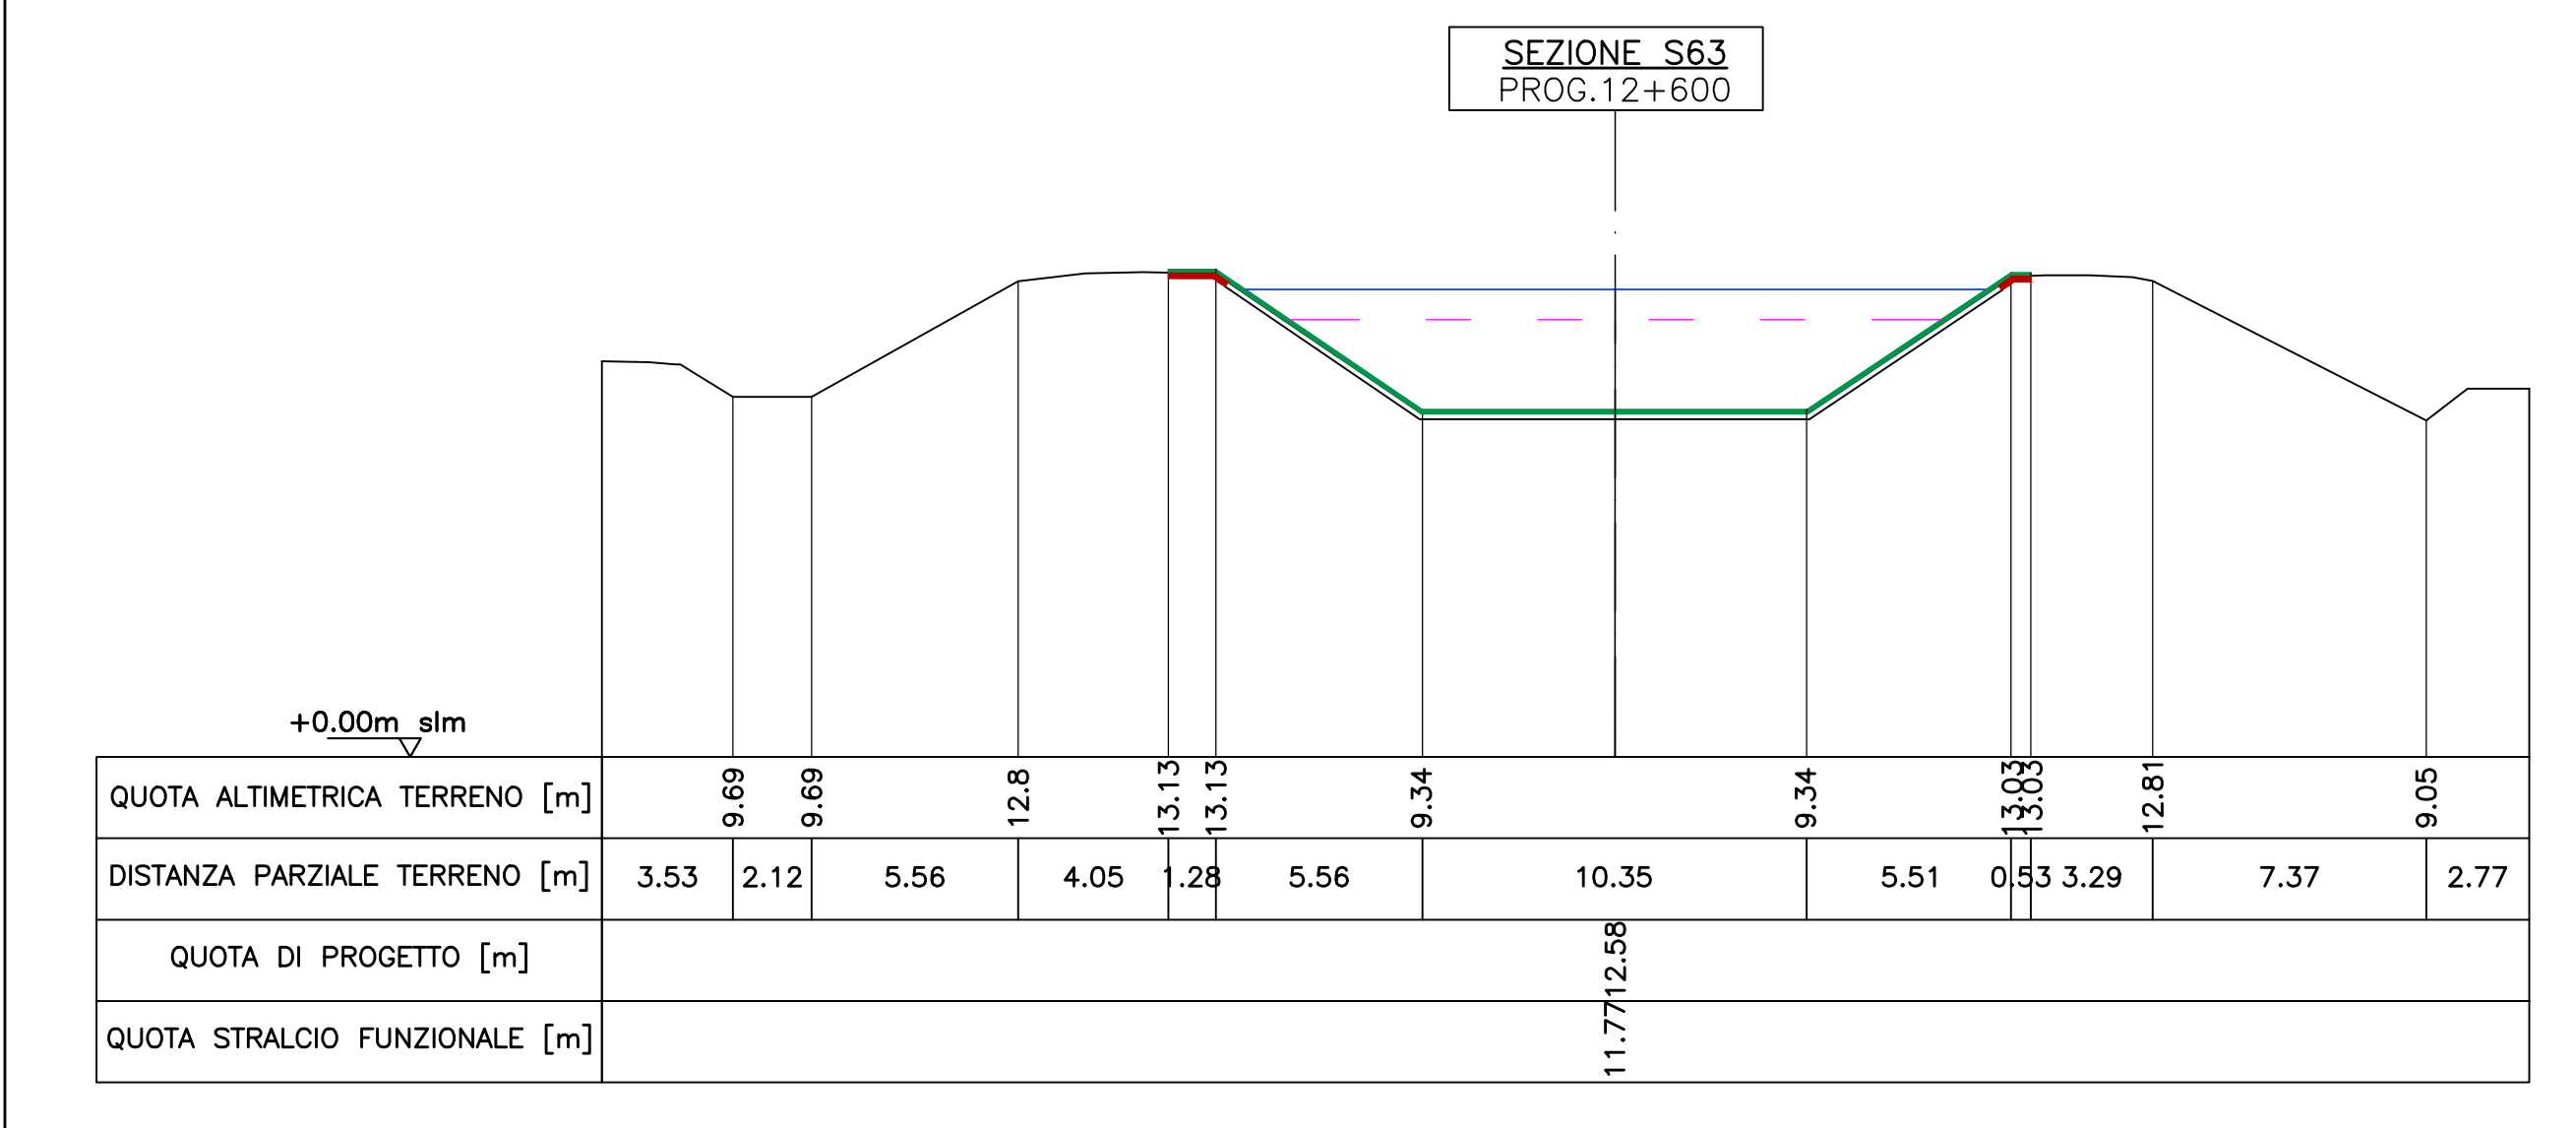
SEZIONI OGGETTO DI INTERVENTO

FUNZIONAMENTO A SCOLMATORE

QUOTA DI PROGETTO = LIVELLO IDRAULICO CALCOLATO CON I SEGUENTI DATI:  
Hv=12.5 m IN CORRISPONDENZA DEL FIUME VOLANO  
Q=27 mc/s

QUOTA STRALCIO FUNZIONALE = LIVELLO IDRAULICO CALCOLATO CON I SEGUENTI DATI:  
Hv=11.5m IN CORRISPONDENZA DEL FIUME VOLANO  
Q=27 mc/s

FUNZIONAMENTO COME DISTRIBUTORE IRRIGUO

INTERVENTO COMPLESSIVO:  
QUOTA PRIMO TRONCO DA MODULATORE DI PRESA SAN NICOLO' (PROG. 0+000) A CHIUSA ROSTRA (7+156.66) = +12,80m

QUOTA SECONDO TRONCO DA CHIUSA ROSTRA (7+156.66) A CHIUSA MEDELANA (14+600) = +11,90m

PRIMO STRALCIO FUNZIONALE:  
QUOTA PRIMO TRONCO DA MODULATORE DI PRESA SAN NICOLO' (PROG. 0+000) A CHIUSA ROSTRA (7+156.66) = +12,50m
