## CONSORZIO DI BONIFICA PIANURA DI FERRARA

# Bollettino Siccità n.1 24 giugno 2026

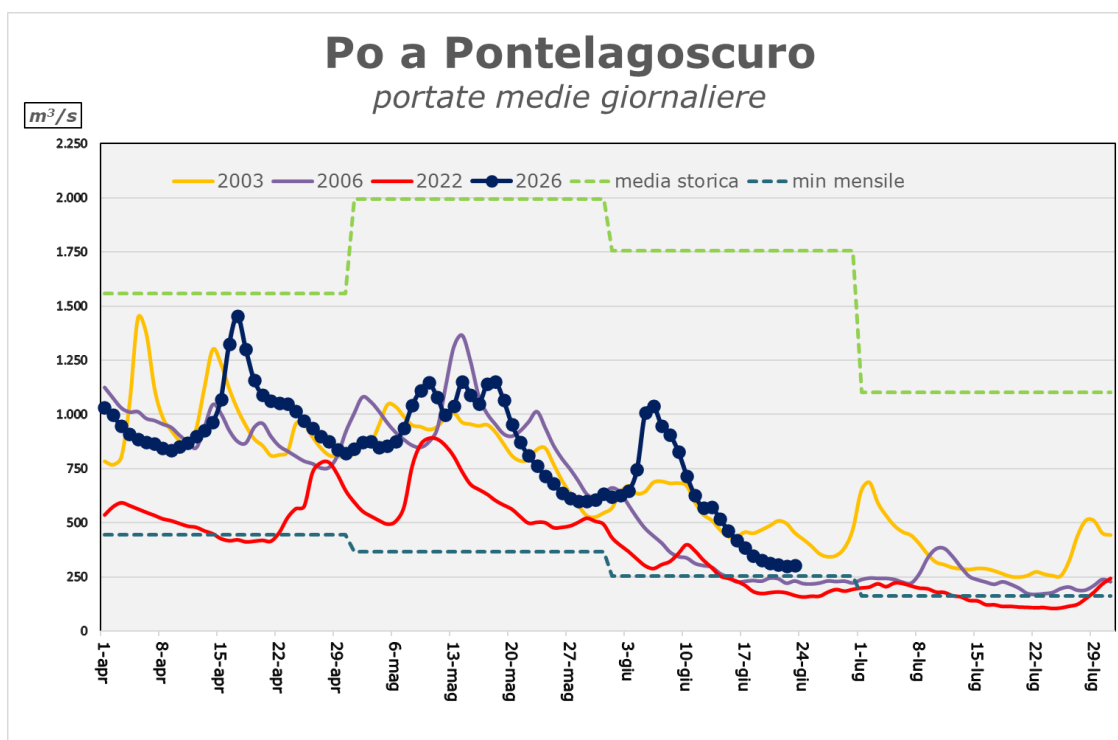
Tendenza livelli idrometrici fiume Po a monte - Boretto: situazione stabile da alcuni giorni.

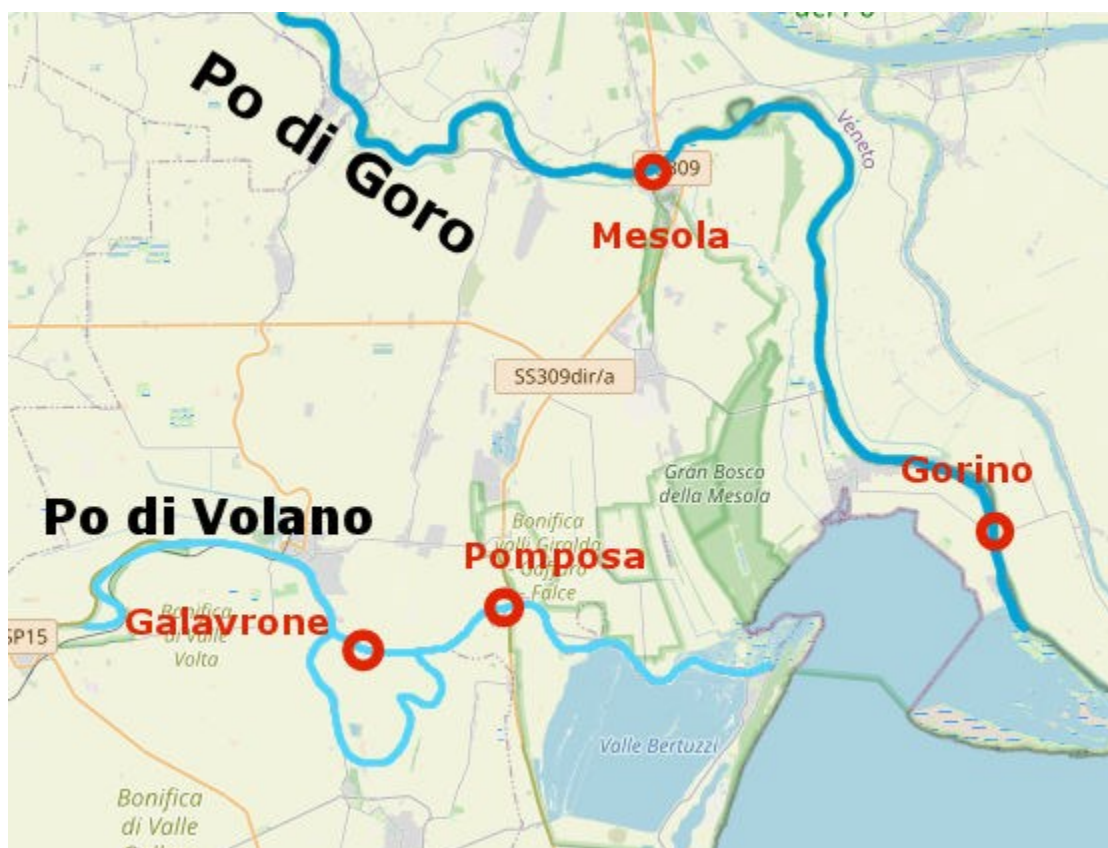
## Monitoraggio salinità

Sul Po di Goro è presente una stazione di monitoraggio di ARPAE (**Gorino**) posta sul ponte di barche di Gorino distante circa 7 km dal mare. Ad oggi si rileva un anticipo della risalita del cuneo salino di circa dieci giorni (rispetto agli ultimi du anni). La stazione è stata installata nel 2023 non è pertanto possibile un confronto con il 2022, anno durante il quale, il 26 giugno, nelle vicinanze della stazione suddetta, era stata misurata una conducibilità di 20 mS/cm (vedasi grafico)

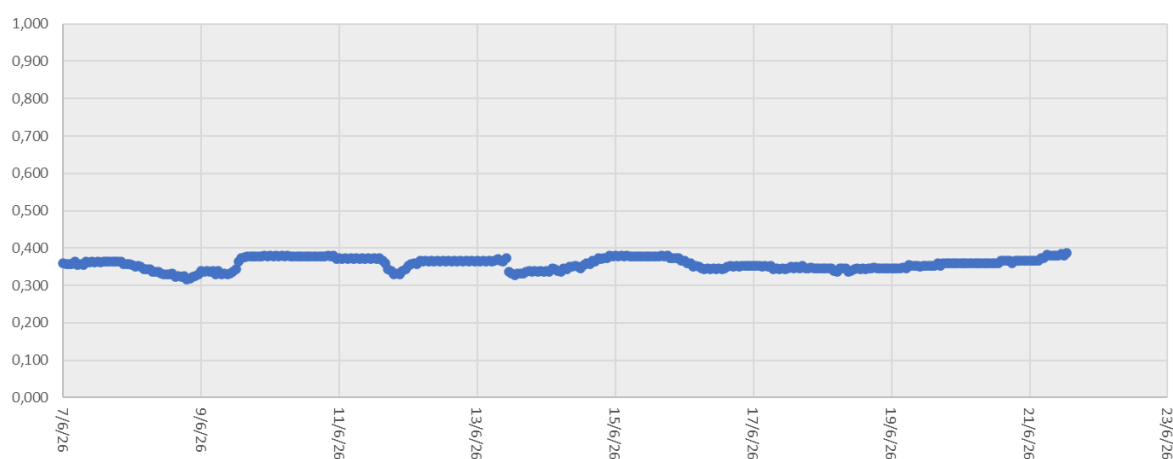
### Conducibilità Mesola

A **Mesola**, nei pressi del ponte Statale Romea, a circa 26 km dal mare è da poco installato un sensore di conducibilità. La salinità rilevata è ancora molto bassa anche se la tendenza è il leggero aumento.
